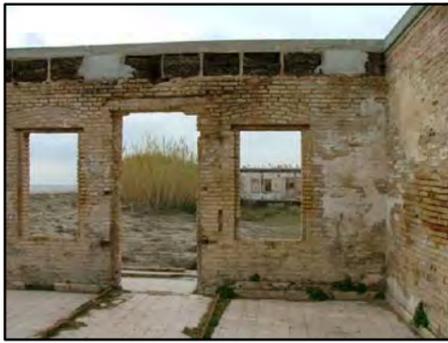
**F - 1 FF - 1** HUMEDADES POR CAPILARIDAD EN FACHADA: Afectan a las zonas bajas de la fachada aproximadamente entre 0,50 y 1 m. de altura. Descomposición y degradación progresiva de la pared.

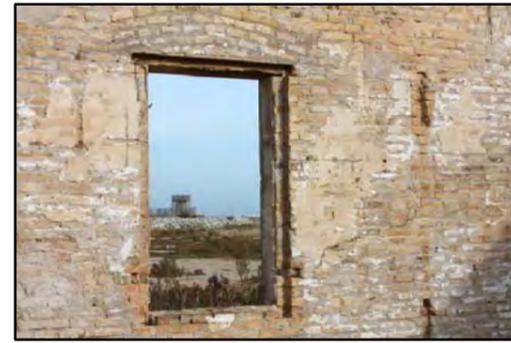
**F - 2 FF - 2** FISURAS Y GRIETAS EN FACHADA: Producidas por acciones mecánicas de origen estructural, como pueden ser los asentamientos y los desplazamientos de los cimientos, flechas de vigas y techos.

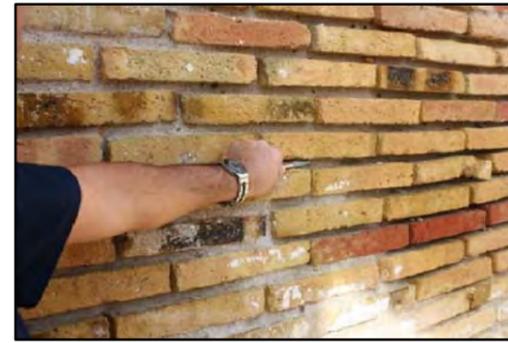
**F - 3 FF - 3** EROSIÓN EN FACHADA: Abrasión o desgaste superficial producido por la lluvia y el viento. Provocan pérdida de sección y originan una pérdida de capacidad portante.

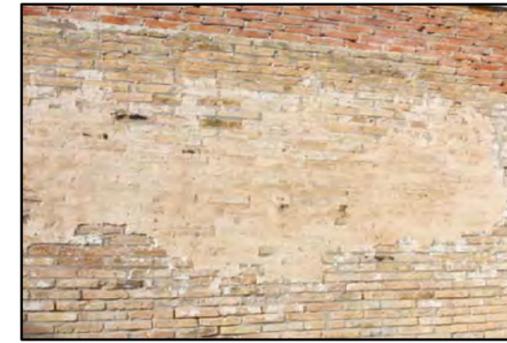
**F - 4 FF - 4** DESPRENDIMIENTOS EN FACHADA: Del mortero de cal, producida por una falta de adherencia entre el revestimiento y el soporte, que puede ser causada por la presencia de sales, un defecto de ejecución o la degradación del material de soporte.

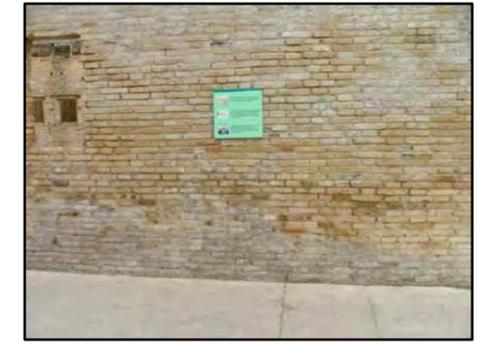
**F - 5 FF - 5** MANCHAS Y EFLORESCENCIAS EN FACHADA: En los zócalos las manchas y eflorescencias tienen su inicio en la humedad por capilaridad. Las fachadas norte y este, están muy manchadas debido a la sombra y humedad que se genera en éstas.

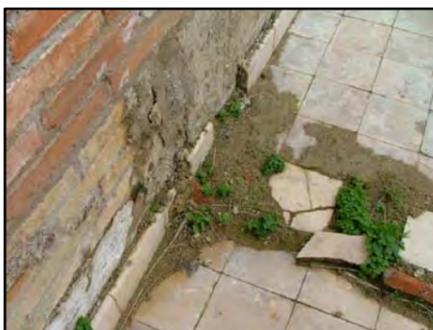
**F - 6 FEV - 6** DESPRENDIMIENTOS DE ZÓCALOS INTERIORES: La presencia de humedad provoca la pérdida de adherencia del enfoscado, causando el desprendimiento del zócalo.

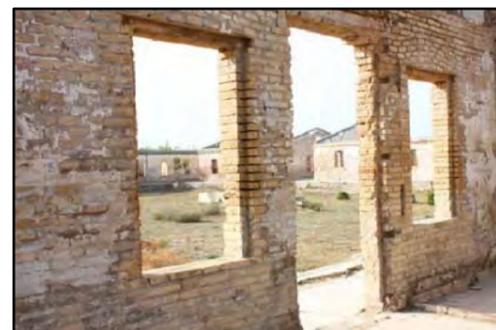
**F - 7 FCA - 7** CARPINTERÍA EXTERIOR: Putrefacción de la carpintería de madera, causada por la presencia de humedad y falta de mantenimiento.

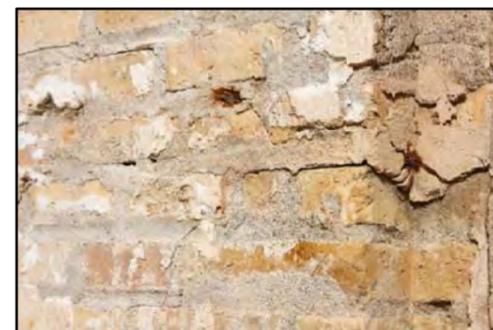
**F - 8 FCA - 8** CORROSIÓN DE ANCLAJES PARA VENTANAS Y PUERTAS: Oxidación y corrosión progresiva de los anclajes provocan la meteorización del soporte.

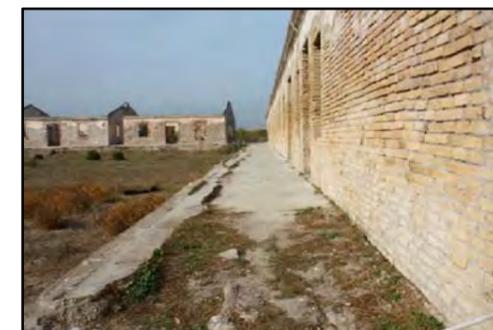
**F - 9 FCI - 9** ASENTAMIENTO DIFERENCIAL LOSA DE CIMENTACIÓN: El cemento en algunas zonas, no es capaz de absorber una deformación local del suelo causada por una variación en la humedad del mismo.

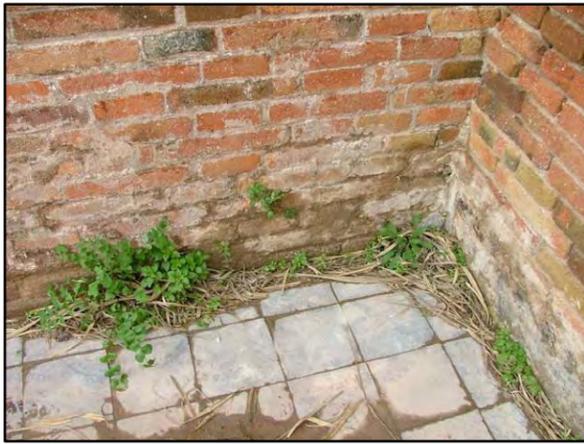
**F-1** **FF-1** HUMEDADES POR CAPILARIDAD EN FACHADA: Afectan a las zonas bajas de la fachada aproximadamente entre 0,50 y 1 m de altura. Descomposición y degradación progresiva de la pared.

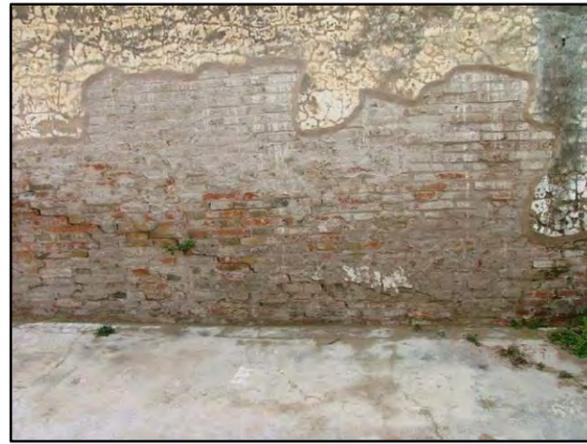
**F-2** **FF-2** FISURAS Y GRIETAS EN FACHADA: Producidas por acciones mecánicas de origen estructural, como pueden ser los asentamientos y los desplazamientos de los cimientos, flechas de vigas y techos.

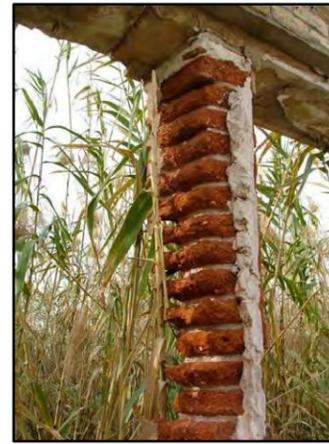
**F-3** **FF-3** EROSIÓN EN FACHADA: Abrasión o desgaste superficial producido por la lluvia y el viento. Provocan pérdida de sección y una pérdida de capacidad portante.

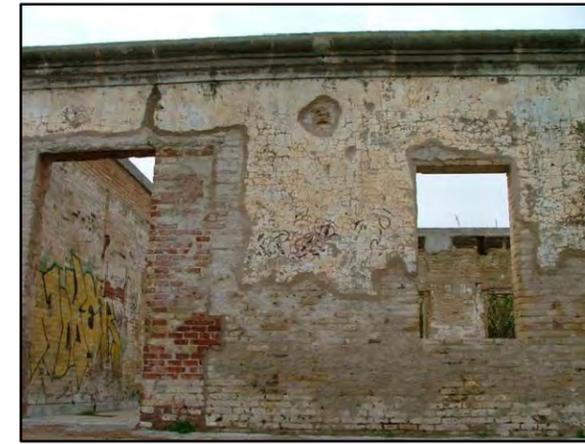
**F-4** **FF-4** DESPRENDIMIENTOS EN FACHADA: Del mortero de cal, producida por una falta de adherencia entre el revestimiento y el soporte, que puede ser causada por la presencia de sales, un defecto de ejecución o la degradación del material de soporte.

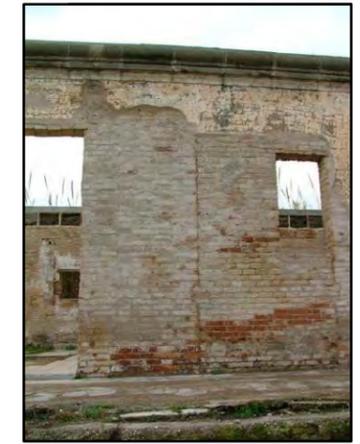
**F-5** **FF-5** MANCHAS Y EFLORESCENCIAS EN FACHADA: En los zócalos las manchas y eflorescencias tienen su inicio en la humedad por capilaridad. Las fachadas norte y este, están muy manchadas debido a la sombra y humedad que se genera en éstas.

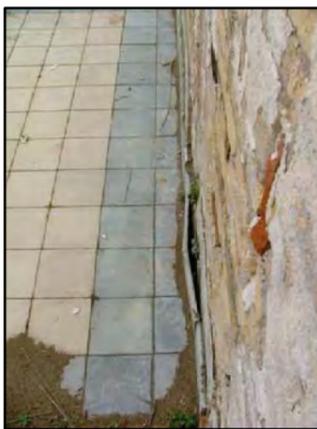
**F-6** **FEV-6** DESPRENDIMIENTOS DE ZÓCALOS INTERIORES: La presencia de humedad provoca la pérdida de adherencia del enfoscado, causando el desprendimiento del zócalo.

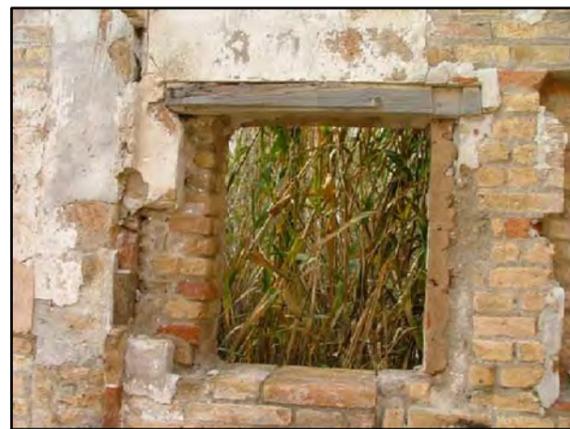
**F-7** **FCA-7** CARPINTERÍA EXTERIOR: Putrefacción de la carpintería de madera, causada por la presencia de humedad y falta de mantenimiento.

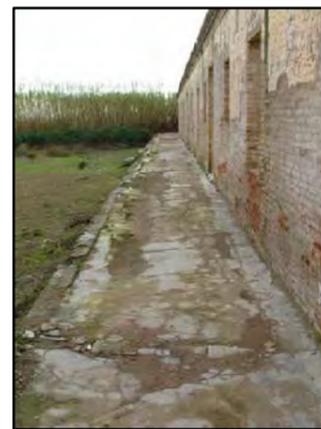
**F-8** **FCI-9** ASENTAMIENTO DIFERENCIAL LOSA DE CIMENTACIÓN: El cimiento no es capaz de absorber una deformación del suelo causada por una variación en la humedad del mismo.

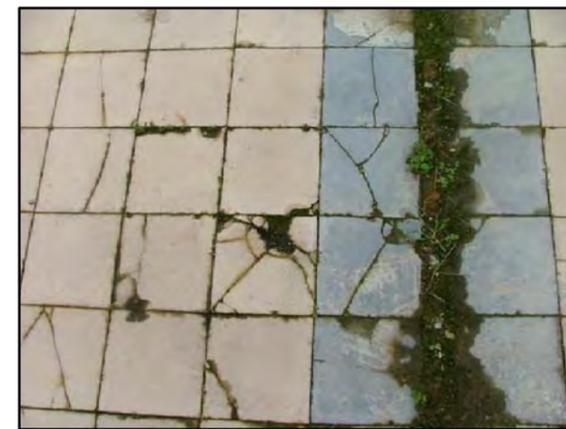
**F-9** **FCI-10** ABOMBAMIENTOS Y ROTURAS TÉRMICAS: Producto del gran salto térmico al que está solicitado el pavimento y a la ausencia de juntas de libre dilatación. La inexistencia de la cubierta ha incrementado tal patología.

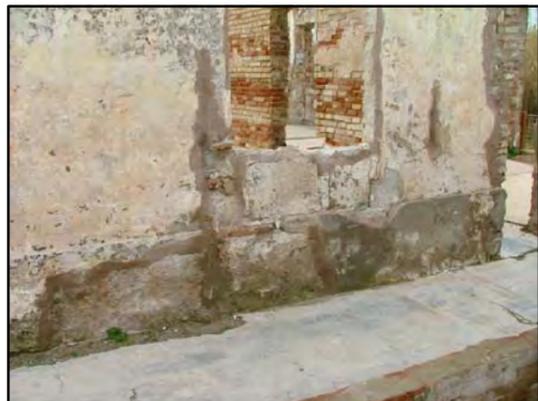
**F - 1 FF - 1** HUMEDADES POR CAPILARIDAD EN FACHADA: Afectan a las zonas bajas de la fachada aproximadamente entre 0,50 y 1 m de altura. Descomposición y degradación progresiva de la pared.

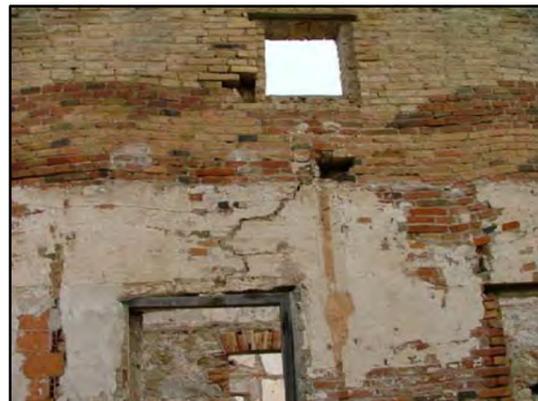
**F - 2 FF - 2** FISURAS Y GRIETAS EN FACHADA: Producidas por acciones mecánicas de origen estructural, como pueden ser los asentamientos y los desplazamientos de los cimientos, flechas de vigas y techos.

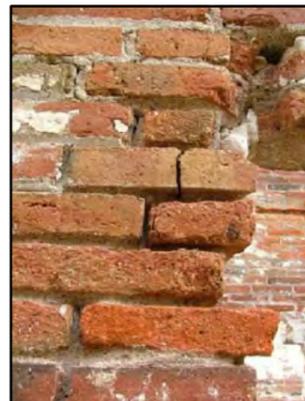
**F - 3 FF - 3** EROSIÓN EN FACHADA: Abrasión o desgaste superficial producido por la lluvia y el viento. Provocan pérdida de sección y originan una pérdida de capacidad portante.

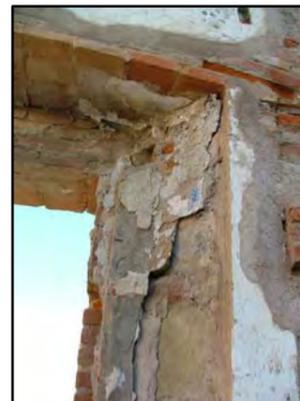
**F - 4 FF - 4** DESPRENDIMIENTOS EN FACHADA: Del mortero de cal, producida por una falta de adherencia entre el revestimiento y el soporte, que puede ser causada por la presencia de sales, etc

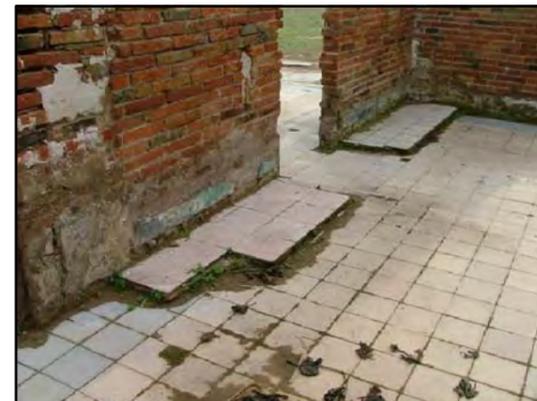
**F - 5 FEV - 6** DESPRENDIMIENTOS DE ZÓCALOS INTERIORES: La presencia de humedad provoca la pérdida de adherencia del enfoscado, causando el desprendimiento del zócalo.

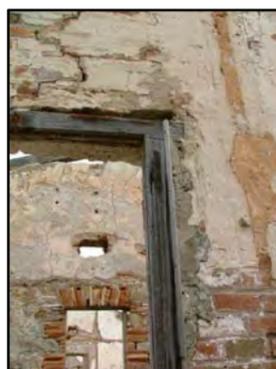
**F - 6 FCA - 7** CARPINTERÍA EXTERIOR: Putrefacción de la carpintería de madera, causada por la presencia de humedad y falta de mantenimiento.

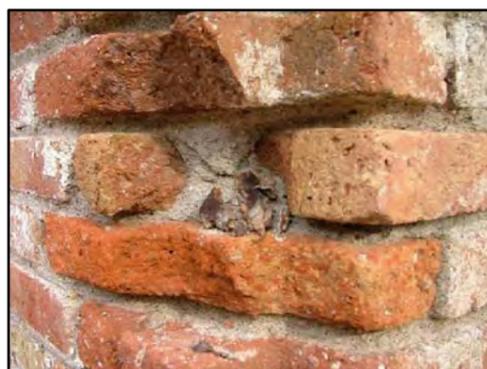
**F - 7 FCA - 8** CORROSIÓN DE ANCLAJES PARA VENTANAS Y PUERTAS: Oxidación y corrosión progresiva de los anclajes provocan la meteorización del soporte.

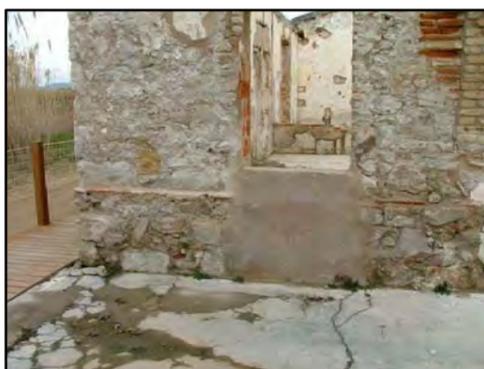
**F - 8 FCI - 9** ASENTAMIENTO DIFERENCIAL LOSA DE CIMENTACIÓN: El cimiento en algunas zonas, no es capaz de absorber una deformación local del suelo causada por una variación en la humedad del mismo.

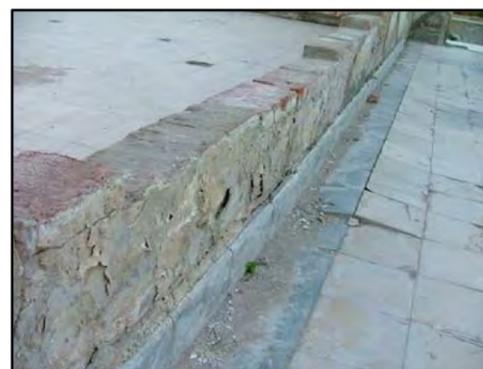
**F - 9 FCI - 10** ABOMBAMIENTOS Y ROTURAS TÉRMICAS: Producto del gran salto térmico al que está solicitado el pavimento y a la ausencia de juntas de libre dilatación. La inexistencia de la cubierta ha incrementado tal patología.
