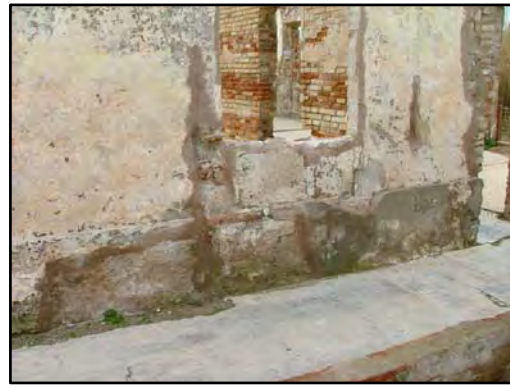
**F - 1 FF - 1** HUMEDADES POR CAPILARIDAD EN FACHADA: Afectan a las zonas bajas de la fachada aproximadamente entre 0,50 y 1 m. de altura. Descomposición y degradación progresiva de la pared.

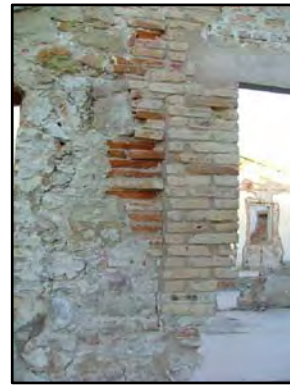
**F - 2 FF - 2** FISURAS Y GRIETAS EN FACHADA: Producidas por acciones mecánicas de origen estructural, como pueden ser los asentamientos, los desplazamientos de los cimientos, flechas de vigas y techos.

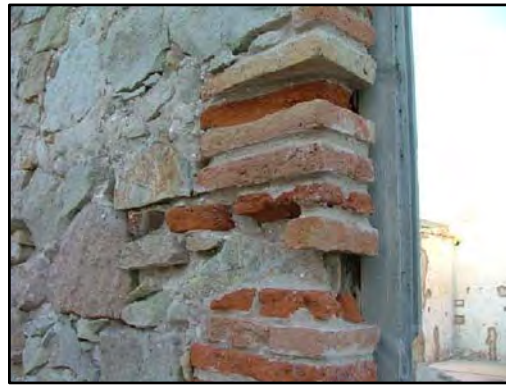
**F - 3 FF - 3** EROSIÓN EN FACHADA: Abrasión o desgaste superficial producido por la lluvia y el viento. Provocan pérdida de sección y originan una pérdida de capacidad portante.

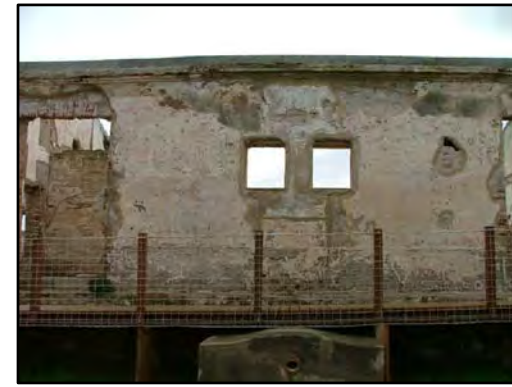
**F - 4 FF - 4** DESPRENDIMIENTOS EN FACHADA: Del mortero de cal, producida por una falta de adherencia entre el revestimiento y el soporte, que puede ser causada por la presencia de sales, un defecto de ejecución o la degradación del material de soporte.

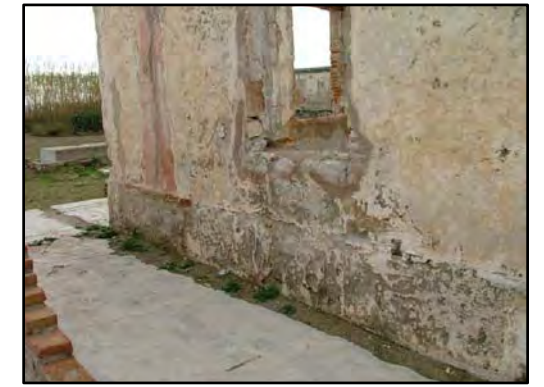
**F - 5 FF - 5** MANCHAS Y EFLORESCENCIAS EN FACHADA: En los zócalos las manchas y eflorescencias tienen su inicio en la humedad por capilaridad. Las fachadas norte y este, están muy manchadas debido a la sombra y humedad que se genera en éstas.

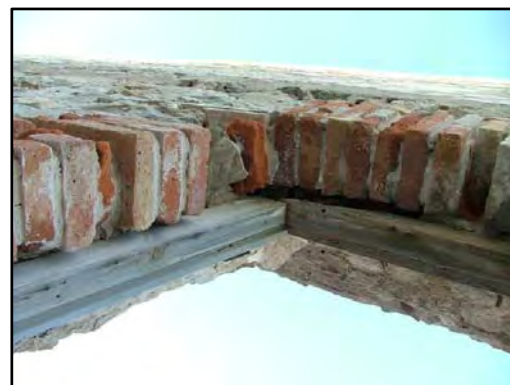
**F - 5 FCA - 7** CARPINTERÍA EXTERIOR: Putrefacción de la carpintería de madera, causada por la presencia de humedad y falta de mantenimiento.

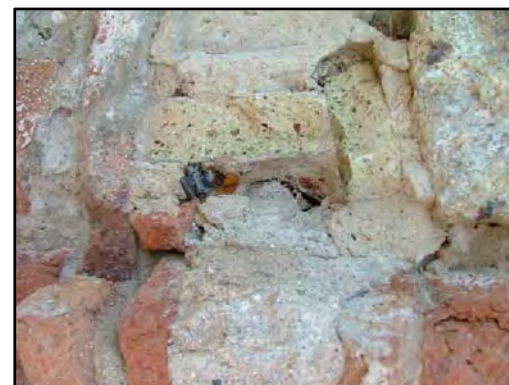
**F - 6 FCA - 8** CORROSIÓN DE ANCLAJES PARA VENTANAS Y PUERTAS: Oxidación y corrosión progresiva de los anclajes provocan la meteorización del soporte.

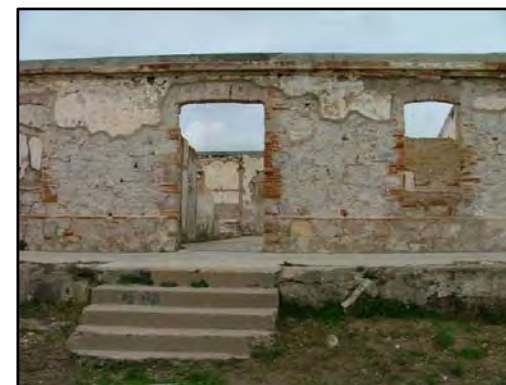
**F - 9 FCU - 11** CUBIERTAS: Totalmente desaparecidas, provocado por la falta de mantenimiento en un ambiente marino y al abandono del cuartel. Ha incrementado las patologías afectando gravemente a la cubierta y a las piezas estructurales.

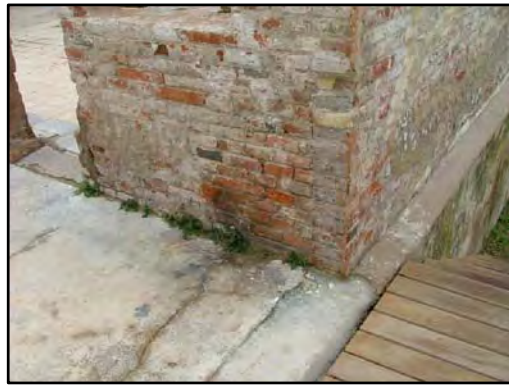
**F-1 FF-1** HUMEDADES POR CAPILARIDAD EN FACHADA: Afectan a las zonas bajas de la fachada aproximadamente entre 0,50 y 1 m de altura. Descomposición y degradación progresiva de la pared.

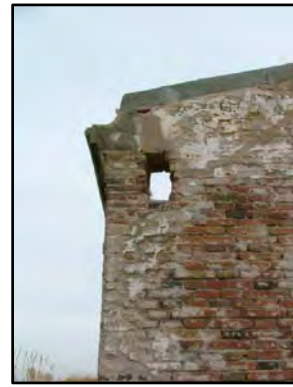
**F-2 FF-2** FISURAS Y GRIETAS EN FACHADA: Producidas por acciones mecánicas de origen estructural, como pueden ser los asentamientos y los desplazamientos de los cimientos, flechas de vigas y techos.

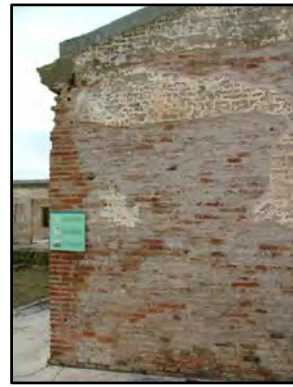
**F-3 FF-3** EROSIÓN EN FACHADA: Abrasión o desgaste superficial producido por la lluvia y el viento. Provocan pérdida de sección y originan una pérdida de capacidad portante.

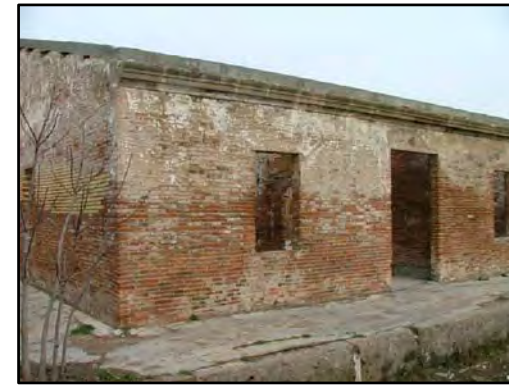
**F-4 FF-4** DESPRENDIMIENTOS EN FACHADA: Del mortero de cal, producida por una falta de adherencia entre el revestimiento y el soporte, que puede ser causada por la presencia de sales, un defecto de ejecución o la degradación del material de soporte.

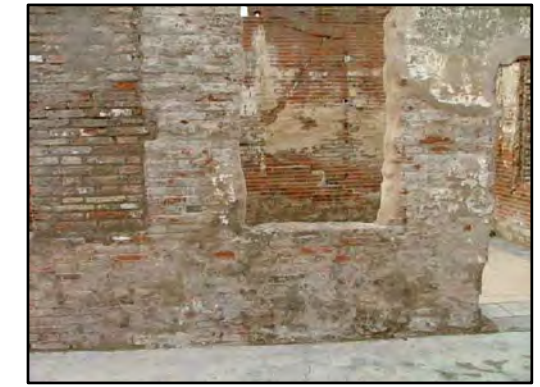
**F-5 FF-5** MANCHAS Y EFLORESCENCIAS EN FACHADA: En los zócalos las manchas y eflorescencias tienen su inicio en la humedad por capilaridad. Las fachadas norte y este, están muy manchadas debido a la sombra y humedad que se genera en éstas.

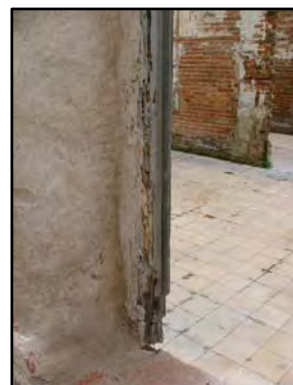
**F-6 FCA-7** CARPINTERÍA EXTERIOR: Putrefacción de la carpintería de madera, causada por la presencia de humedad y falta de mantenimiento.

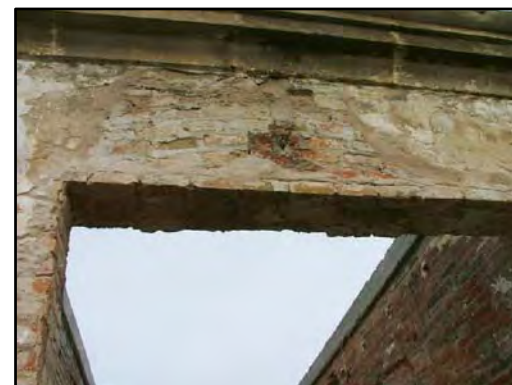
**F-7 FCA-8** CORROSIÓN DE ANCLAJES PARA VENTANAS Y PUERTAS: Oxidación y corrosión progresiva de los anclajes provocan la meteorización del soporte.

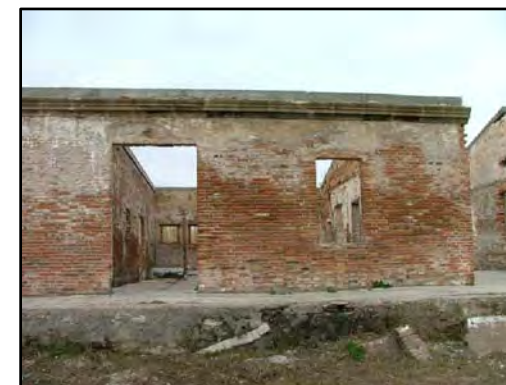
**F-8 FCU-11** CUBIERTAS: Totalmente desaparecidas, provocado por la falta de mantenimiento en un ambiente marino y al abandono del cuartel. Ha incrementado las patologías afectando gravemente a la cubierta y a las piezas estructurales.

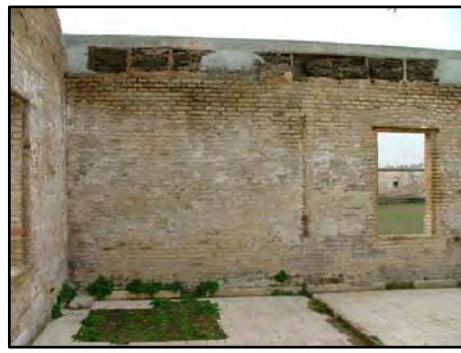
**F-1** HUMEDADES POR CAPILARIDAD EN FACHADA:  
Afectan a las zonas bajas de la fachada  
aproximadamente entre 0.50 y 1 m. de altura.  
**FF-1** Descomposición y degradación progresiva de la pared.

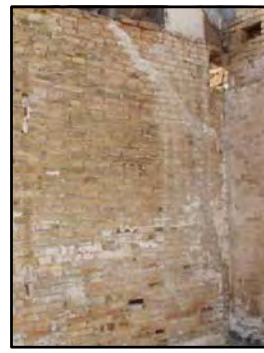
**F-2** FISURAS Y GRIETAS EN FACHADA:  
Producidas por acciones mecánicas  
de origen estructural, como pueden  
ser los asentamientos, etc.  
**FF-2**

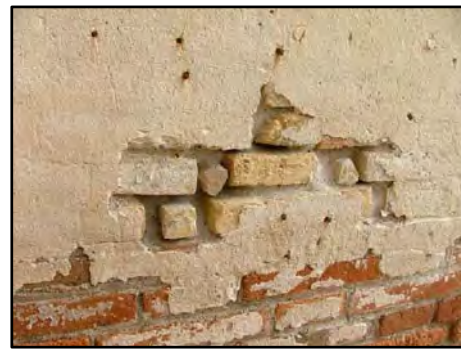
**F-3** EROSIÓN EN FACHADA: Abrasión o  
desgaste superficial producido por la lluvia y  
el viento. Provocan pérdida de sección y  
originan una pérdida de capacidad portante.  
**FF-3**

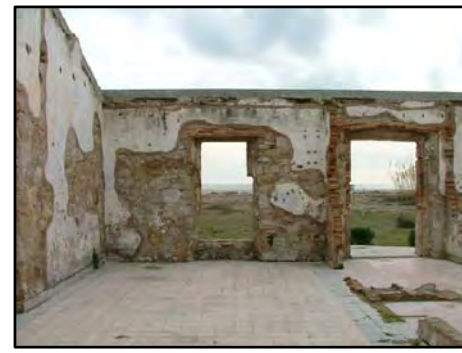
**F-4** DESPRENDIMIENTOS EN FACHADA: Del mortero de  
cal, producida por una falta de adherencia entre el  
revestimiento y el soporte, que puede ser causada por  
la presencia de sales, un defecto de ejecución, etc.  
**FF-4**

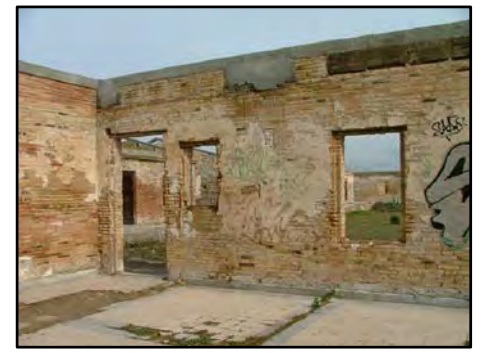
**F-5** MANCHAS Y EFLORESCENCIAS EN FACHADA:  
En los zócalos las manchas y eflorescencias  
tienen su inicio en la humedad por capilaridad.  
**FF-5**

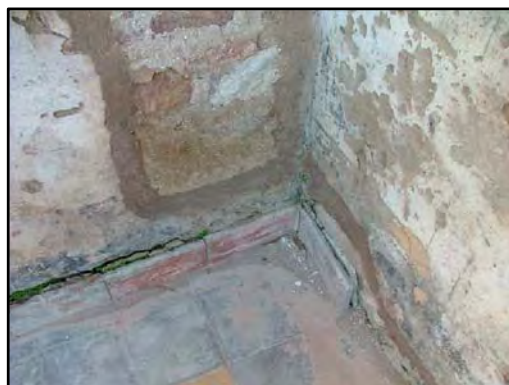
**F-6** **FEV-6** DESPRENDIMIENTOS DE  
ZÓCALOS INTERIORES: La  
presencia de humedad provoca la  
pérdida de adherencia del  
enfoscado, causando el  
desprendimiento del zócalo.

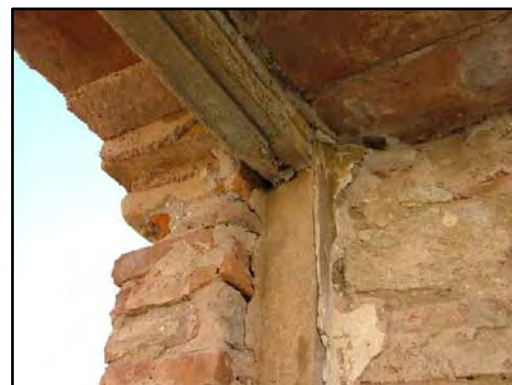
**F-7** **FCA-7** CARPINTERÍA EXTERIOR:  
Putrefacción de la carpintería de  
madera, causada por la presencia  
de humedad y falta de  
mantenimiento.

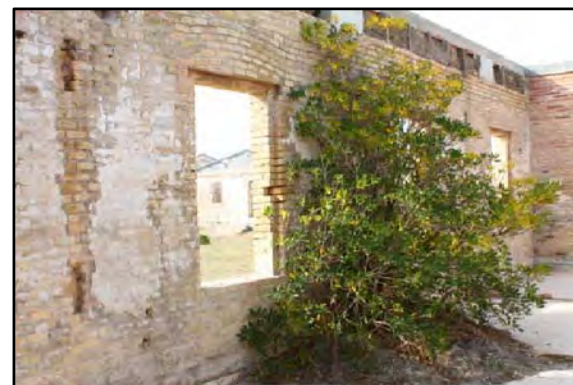
**F-8** **FCA-8** CORROSIÓN DE ANCLAJES PARA  
VENTANAS Y PUERTAS: Oxidación y  
corrosión progresiva de los anclajes  
provocan la meteorización del soporte.

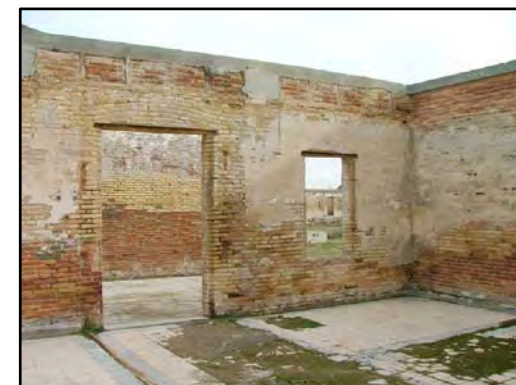
**F-9** **FCU-11** CUBIERTAS: Totalmente  
desaparecidas, provocado por la  
falta de mantenimiento en un  
ambiente marino y al abandono  
del cuartel. Ha incrementado las  
patologías afectando gravemente  
a la cubierta y a las piezas  
estructurales.
