Projecte Final de Carrera

REFORMA DE L'ENTORN RURAL DELS EDIFICIS DE LA MASIA DE CAL PIXARADA, SITUADA AL MUNICIPI DE SOLSONA

Estudi Patològic Masia

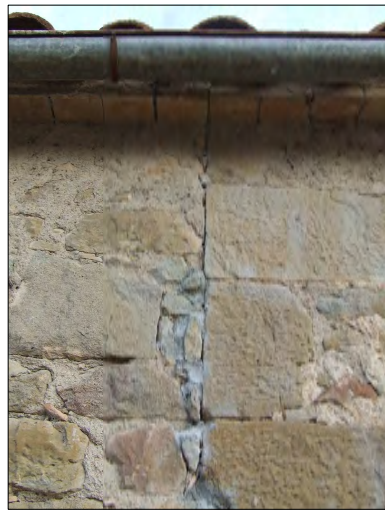
Tipus: mecànica

Descripció: esquerda apareguda ja fa molts anys, en la zona d'unió entre la casa original i un afegit posterior.

Directes: desplaçament de la part esquerra de la casa degut a la falta de fonament, just en el punt amb la unió de la part vella i la nova.

Reparació lesió: grapat de les parets amb grapes metàl·liques i rejuntat de l'esquerda amb morter de ciment amb additiu expansiu.

Reparació causa: fonamentar la part posterior de la casa, entibar les façanes principal i posterior mitjançant tensors ancorats a les parets just per sobre del forjat de la planta sotacoberta i lligar les quatre parets de façana de la casa per mitjà cercol perimetral a sota de la teulada.

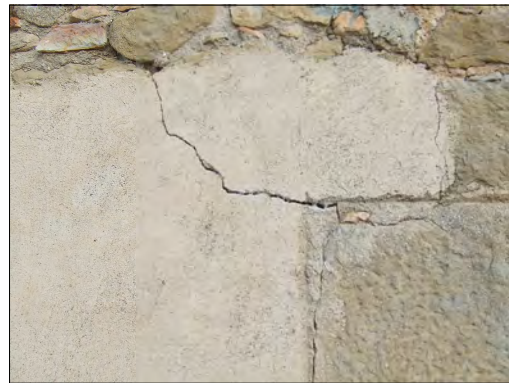
Tipus: mecànica

Descripció: petita fissura en l'arrebossat, inherent a l'acabat, en la zona d'unió entre la casa original i a posterior ampliació.

Directes: desplaçament de la part esquerra de la casa degut a la falta de fonament, just en el punt amb la unió de la part vella i la nova.

Reparació lesió: repicat de l'arrebossat d'acabat per a poder deixar la pedra vista.

Reparació causa: fonamentar la part posterior de la casa, entibar les façanes principal i posterior mitjançant tensors ancorats a les parets just per sobre del forjat de la planta sotacoberta i lligar les quatre parets de façana de la casa per mitjà cercol perimetral a sota de la teulada.

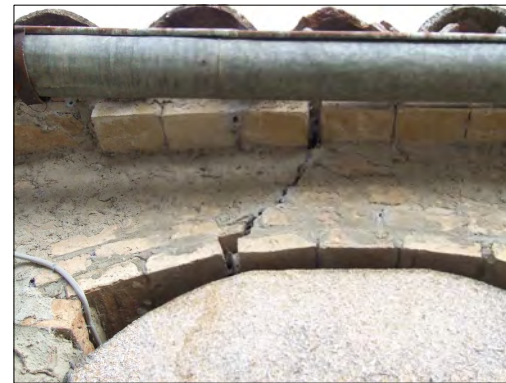
Tipus: mecànica

Descripció: esquerda per excés de càrrega en la llinda de la porta d'entrada a la planta sotacoberta.

Directes: desplaçament de la part esquerra de la casa degut a la falta de fonament, i degut a ser la zona amb menys alçada.

Reparació lesió: rejuntat de l'esquerda amb morter de ciment amb additiu expansiu, i col·locació de grapes d'acer.

Reparació causa: fonamentar la part posterior de la casa, entibar les façanes principal i posterior mitjançant tensors ancorats a les parets just per sobre del forjat de la planta sotacoberta i lligar les quatre parets de façana de la casa per mitjà cercol perimetral a sota de la teulada.

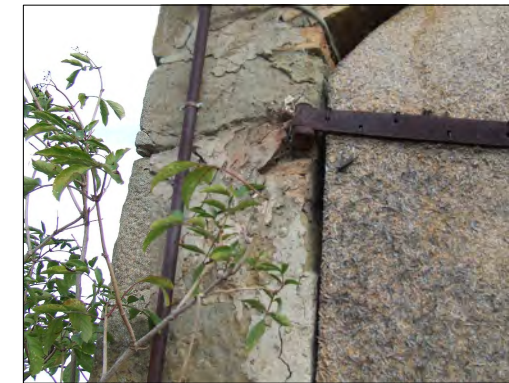
Tipus: física i química (erosió i oxidació)

Descripció: erosió atmosfèrica en el material de l'ancoratge de la frontissa de la porta, rovellat de la frontissa i deteriorament de la porta.

Directes: baixa resistència del material de l'ancoratge de la frontissa de la porta i el posterior deteriorament degut a les inclemències del temps. Material inadequat per a la porta.

Reparació lesió: substitució de la frontissa per una altra de dimensions similars però amb acer i una capa de pintura de protecció contra la corrosió, i rejuntar de nou la unió amb morter de ciment.

La porta es canviarà per una altra de fusta amb un acabat envernissat com a protecció.

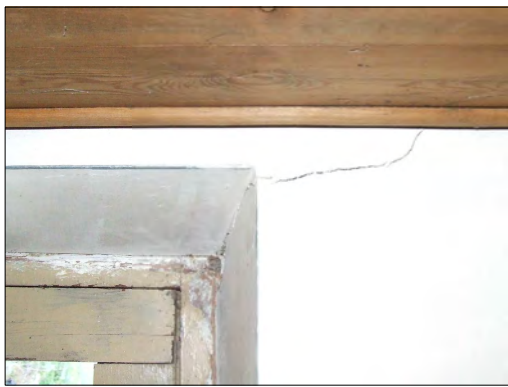
Tipus: mecànica (fissura inherent a l'acabat)

Descripció: fissura situada al parament vertical sobre la finestra del dormitori de planta baixa.

Directes: els assentaments diferencials soferts per les ampliacions de la masia, han afectat a l'acabat de guix de la planta baixa.

Reparació lesió: rejuntat de la fissura amb pasta de guix i posterior pintat de les parets per unificar el color.

Reparació causa: la construcció de la fonamentació de la façana posterior de la masia, contribuiran a prevenir futures fissures.

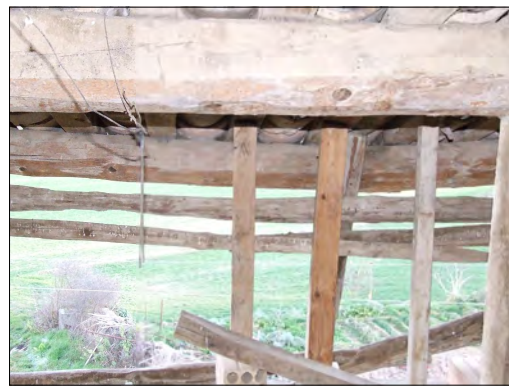
Tipus: física i química (erosió i insectes)

Descripció: erosió atmosfèrica i per l'acció dels tèrmits en la fusta de les bigues del forjat de la planta sotacoberta de la masia.

Directes: degut a la falta de protecció de la fusta, aquests materials s'han vist atacats per tèrmits i també pel pas del temps deteriorant-la i mermant la seva resistència, fins a fer necessari un reforç, tot i que aquest, també és precari.

Reparació lesió: substitució del sistema constructiu de la coberta, per evitar les filtracions, i construcció d'una nova coberta a base de biguetes prefabricades i revoltos alleugerits.

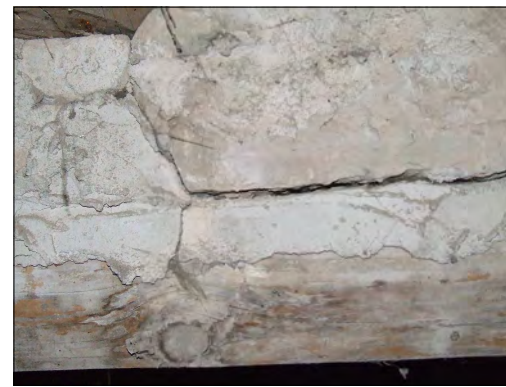
Tipus: mecànica (excés de càrrega)

Descripció: deteriorament de la junta entre la fusta de llinda i la paret de sobre la mateixa, en la planta sotacoberta de la masia.

Directes: desplaçament de la part esquerra de la casa degut a la falta de fonament, que ha contribuït al moviment de la paret de separació d'aquesta planta.

Reparació lesió: substitució de la llinda de fusta per una de formigó i rejuntat de l'esquerra amb morter de ciment.

Reparació causa: fonamentar la part posterior de la casa, entibar les façanes principal i posterior mitjançant tensors ancorats a les parets just per sobre del forjat de la planta sotacoberta i lligar les quatre parets de façana de la casa per mitjà d'un cercol perimetral a sota de la teulada.

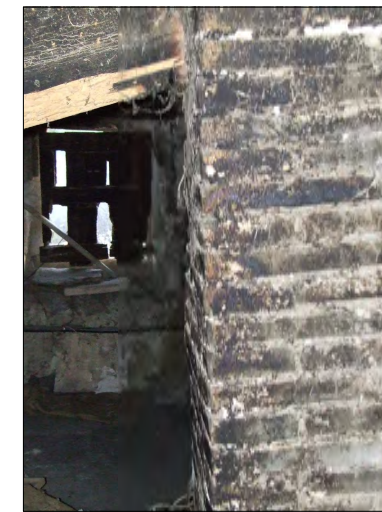
Tipus: mecànica (excés de càrrega)

Descripció: desviament del pilar de la planta sotacoberta.

Directes: desplaçament de la part esquerra de la casa degut a la falta de fonament, que ha fet que es desplaci el centre de gravetat del pilar.

Reparació lesió: enderroc del pilar per a poder construir-ne un de nou amb assentaments correctes.

Reparació causa: fonamentar la part posterior de la casa, entibar les façanes principal i posterior mitjançant tensors ancorats a les parets just per sobre del forjat de la planta sotacoberta i lligar les quatre parets de façana de la casa per mitjà d'un cercol perimetral a sota de la teulada.

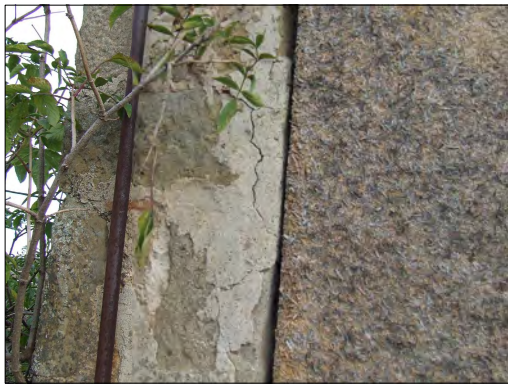
Tipus: mecànica (inherent a l'acabat)

Descripció: esquerra de l'arrebossat, situada a la porta d'accés a la planta sotacoberta.

Directes: baixa resistència del morter de calç de l'acabat, que amb els anys ha perdut adherència.

Indirectes: el moviment de la casa per les raons anteriorment mencionades també ha afavorit al deteriorament.

Reparació lesió: substitució de l'arrebossat a la zona afectada.

Reparació causa: les reparacions efectuades per al desplaçament de la part esquerra de la casa també seran determinants.

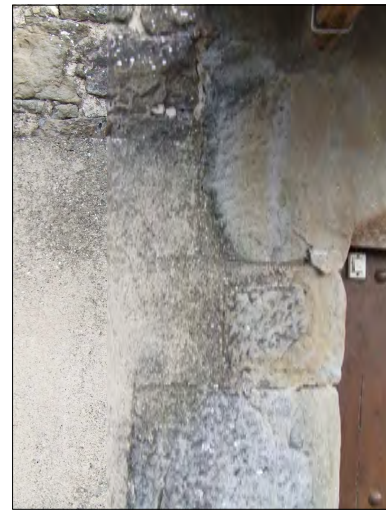
Tipus: químiques (organismes microscòpics)

Descripció: aparició de fongs a la superfície de les pedres situades al costat de la porta, a sota el petit porxo.

Directes: l'aigua recollida pel porxo llisca sobre la pedra ja que no hi ha cap sistema de recollida.

L'exposició continuada de la humitat sobre la pedra afavoreix a l'aparició dels fongs.

Indirectes: la paret està inclinada endarrera per la falta de fonamentació, cosa que facilita que l'aigua toqui la paret.

Reparació lesió: neteja de les pedres mitjançant un raspall amb pues de ferro i col·locació d'una petita desviació a la zona on l'aigua és expulsada cap a la façana.

Reparació causa: les reparacions efectuades en la fonamentació de la casa també seran determinants.

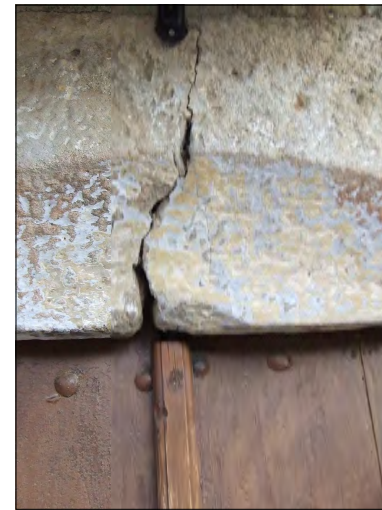
Tipus: mecànica (excés de càrrega)

Descripció: esquerra per excés de càrrega en la llinda de la porta d'entrada a la planta baixa.

Directes: els moviments de la casa juntament amb la forma que se li va donar a la pedra de llinda, que en va reduir el gruix.

Reparació lesió: substitució de la pedra de llinda per una pedra d'iguals dimensions.

Reparació causa: les reparacions efectuades en la fonamentació de la casa també seran determinants.

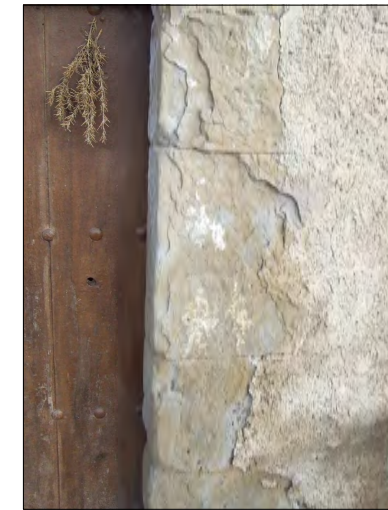
Tipus: física (erosió atmosfèrica)

Descripció: pèrdua de material de les pedres del costat de la porta d'entrada a planta baixa.

Directes: es tracta de pedres calcàries, que tenen una baixa resistència, que s'han vist afectades pel pas del temps, la humitat i la filtració de l'aigua les ha fet malbé.

Reparació lesió: Restitució de la pedra amb morter reparador.

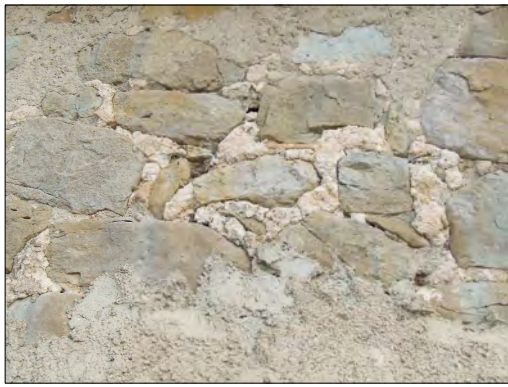
Tipus: física (erosió atmosfèrica)

Descripció: erosió del rejuntat de la paret de mamposteria de pedres calcàries.

Directes: com que el material del rejuntat de les parets de mamposteria és a base de morter de calç, aquest no ha aguantat el pas del temps i s'ha erosionat.

Reparació lesió: substitució del material de rejuntat per morter de ciment pòrtland que té una major resistència a les inclemències meteorològiques.

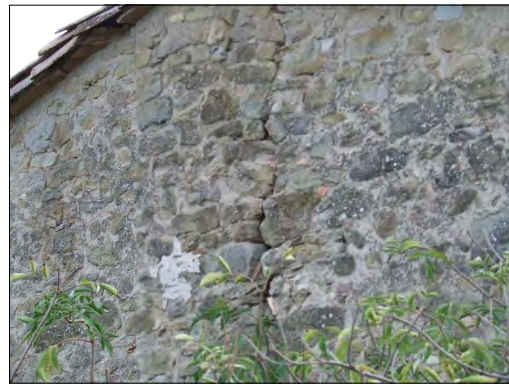
Tipus: mecànica (excés de càrrega)

Descripció: esquerda situada a la part central de la façana lateral esquerra.

Directes: desplaçament de la part esquerra de la casa degut a la falta de fonament, just en el punt amb la unió de la part vella i la posterior.

Reparació lesió: rejuntat de l'esquerda amb morter de ciment.

Reparació causa: fonamentar la part posterior de la casa, entibar les façanes principal i posterior mitjançant tensors ancorats a les parets just per sobre del forjat de la planta sotacoberta i lligar les quatre parets de façana de la casa per mitjà d'un cercol perimetral a sota de la teulada.

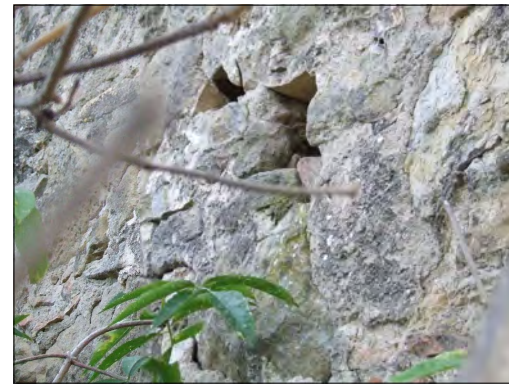
Tipus: mecànica (despreniment)

Descripció: forats a la façana esquerra per la manca de dues pedres de la paret per despreniment.

Directes: els moviments de la casa juntament amb la poca firmesa del material amb que estaven lligades les ha fet caure.

Reparació lesió: reposició de les pedres de característiques similars a la resta de la paret i lligar-les amb morter de ciment.

Reparació causa: les reparacions efectuades en la fonamentació de la casa també seran determinants.

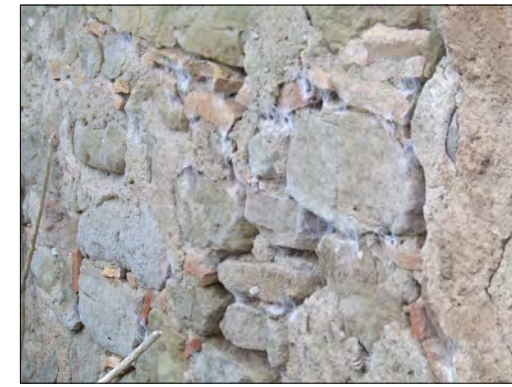
Tipus: física (erosió atmosfèrica)

Descripció: erosió del rejuntat de la paret de mamposteria de pedres calcàries.

Directes: com que el material del rejuntat de les parets de mamposteria és a base de morter de calç, aquest no ha aguantat el pas del temps i s'ha erosionat.

Reparació lesió: substitució del material de rejuntat per morter de ciment pòrtland que té una major resistència a les inclemències meteorològiques.

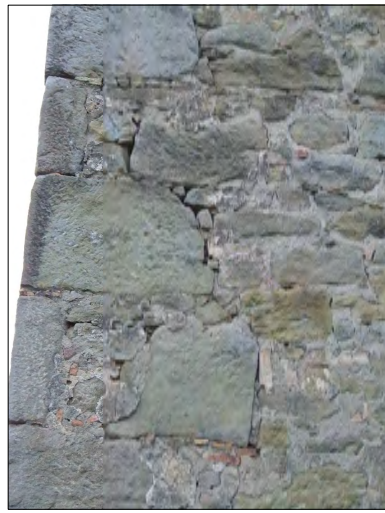
Tipus: mecànica (sobrecàrrega)

Descripció: falta de material de rejuntat entre les pedres de la cantonada i la resta de la paret.

Directes: la part esquerra de la casa està lleugerament més enfonsada que la resta per manca de fonament.

Reparació lesió: rejuntat de l'esquerda amb morter de ciment.

Reparació causa: les reparacions efectuades per al desplaçament de la casa, asseguraran que no torni a sortir l'esquerda.

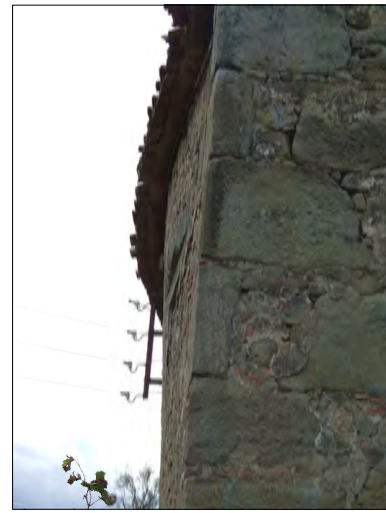
Tipus: mecànica (pandeig)

Descripció: corbatura de la paret de la façana posterior, de la part més antiga de la casa.

Directes: la falta de fonament de la casa original, més el esforços procedents de les posteriors ampliacions han anat deformant la paret que s'ha acabat estabilitzant.

Reparació lesió: tot i que no es posarà recta, s'hauria d'entibar com es menciona a continuació.

Reparació causa: fonamentar la part posterior de la casa, entibar les façanes principal i posterior mitjançant tensors ancorats a les parets just per sobre del forjat de la planta sotacoberta i lligar les quatre parets de façana de la casa per mitjà cercol perimetral a sota de la teulada.

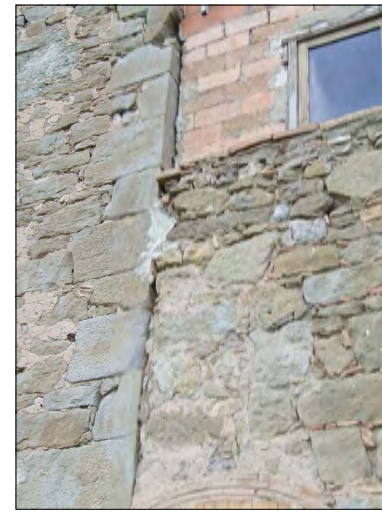
Tipus: mecànica (excés de càrrega)

Descripció: esquerda situada a la unió entre la part més antiga de la casa i una posterior ampliació.

Directes: desplaçament de la part esquerra de la casa degut a la falta de fonament, just en el punt amb la unió de la part vella i la posterior.

Reparació lesió: rejuntat de l'esquerda amb morter de ciment.

Reparació causa: fonamentar la part posterior de la casa, entibar les façanes principal i posterior mitjançant tensors ancorats a les parets just per sobre del forjat de la planta sotacoberta i lligar les quatre parets de façana de la casa per mitjà cercol perimetral a sota de la teulada.

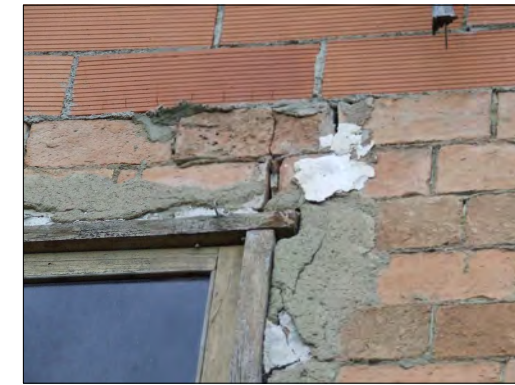
Tipus: mecànica (excés de càrrega)

Descripció: esquerda situada sobre la llinda de la finestra de la part esquerra.

Directes: desplaçament de la part esquerra de la casa degut a la falta de fonament, just en el punt amb la unió de la part vella i la posterior.

Reparació lesió: rejuntat de l'esquerda amb morter de ciment amb additiu expansiu.

Reparació causa: fonamentar la part posterior de la casa, entibar les façanes principal i posterior mitjançant tensors ancorats a les parets just per sobre del forjat de la planta sotacoberta i lligar les quatre parets de façana de la casa per mitjà cercol perimetral a sota de la teulada.

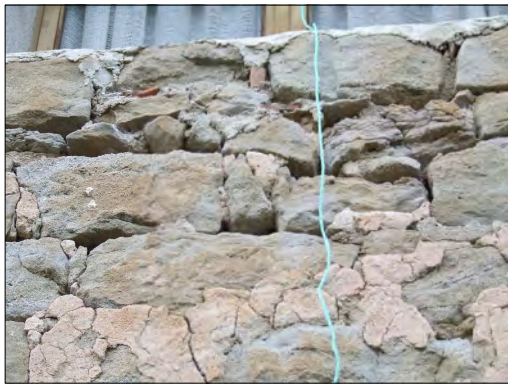
Tipus: física (erosió atmosfèrica)

Descripció: erosió del rejuntat de la paret de mamposteria de pedres calcàries.

Directes: com que el material del rejuntat de les parets de mamposteria és a base de morter de calç, aquest no ha aguantat el pas del temps i s'ha erosionat.

Reparació lesió: substitució del material de rejuntat per morter de ciment pòrtland que té una major resistència a les inclemències meteorològiques.

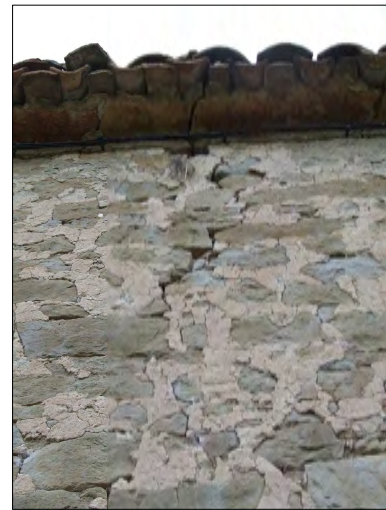
Tipus: mecànica (excés de càrrega)

Descripció: esquerda a la façana posterior a la part més alta sota la coberta.

Directes: la falta de fonament ha provocat un pandeix de la paret i en el punt on el desplaçament és major, ha aparegut l'esquerda.

Reparació lesió: grapat amb grapes d'acer per a unir les dues parts de la paret i rejuntat de l'esquerda amb morter de ciment.

Reparació causa: les reparacions efectuades per al desplaçament de la casa, asseguraran que no torni a sortir l'esquerda.

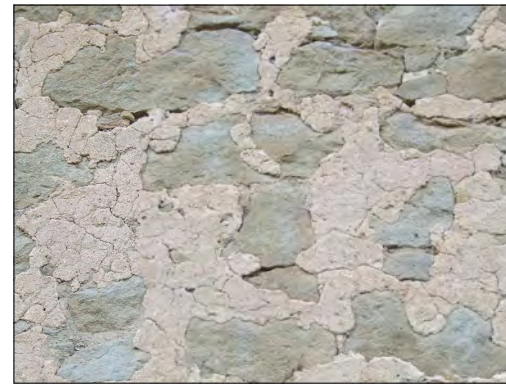
Tipus: física (erosió atmosfèrica)

Descripció: erosió del rejuntat de la paret de mamposteria de pedres calcàries.

Directes: com que el material del rejuntat de les parets de mamposteria és a base de morter de calç, aquest no ha aguantat el pas del temps i s'ha erosionat.

Reparació lesió: substitució del material de rejuntat per morter de ciment pòrtland que té una major resistència a les inclemències meteorològiques.

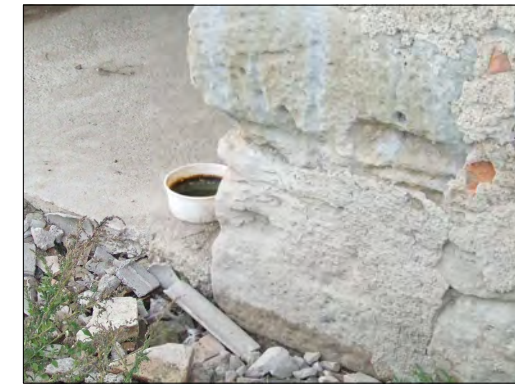
Tipus: física (erosió atmosfèrica)

Descripció: pèrdua de material de les pedres del costat de la porta d'entrada a planta baixa.

Directes: es tracta de pedres calcàries, que tenen una baixa resistència, que s'han vist afectades pel pas del temps, la humitat i la filtració de l'aigua les ha fet malbé.

Reparació lesió: Restitució de la pedra amb morter reparador.

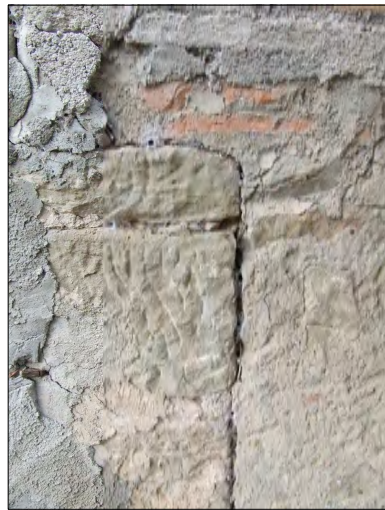
Tipus: mecànica (assentament diferencial)

Reparació lesió: col·locació d'una grapa metàl·lica i rejuntat de l'esquerda amb morter de ciment.

Reparació causa: construcció de fonament a la part dreta de la casa.

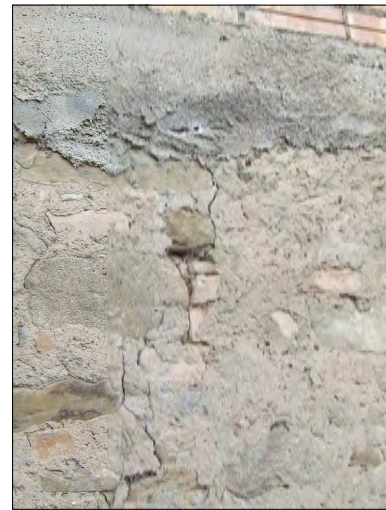
Tipus: mecànica (fissura)

Descripció: fissura inherent a l'acabat, del rejuntat de la paret de mamposteria de pedres calcàries.

Reparació lesió: substitució del material de rejuntat per morter de ciment pòrtland que té una major resistència a les inclemències meteorològiques.

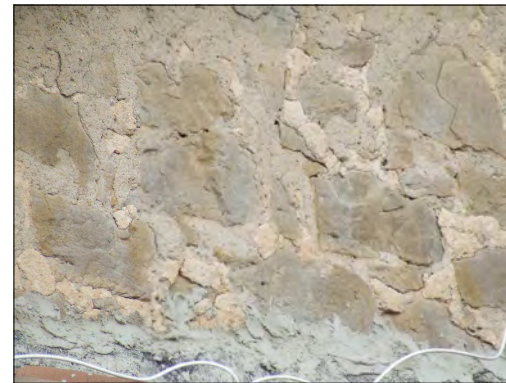
Tipus: física (erosió atmosfèrica)

Reparació lesió: substitució del material de rejuntat per morter de ciment pòrtland que té una major resistència a les inclemències meteorològiques.

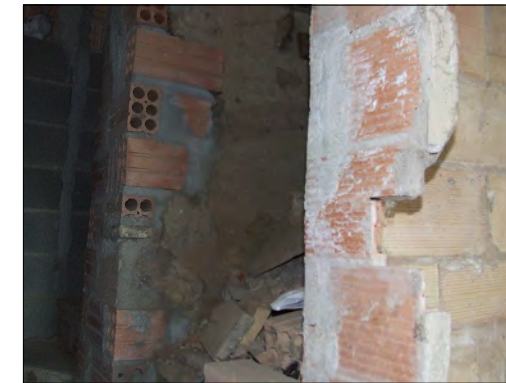
Tipus: física (brutícia)

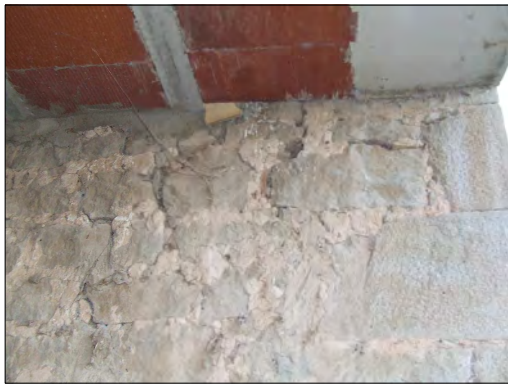
Tipus: física (erosió atmosfèrica)

Reparació lesió: substitució del material de rejuntat per morter de ciment pòrtland que té una major resistència a les inclemències meteorològiques.

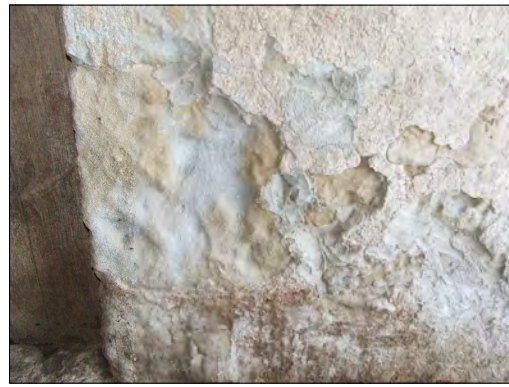
Tipus: física (erosió atmosfèrica)

Reparació lesió: Restitució de la pedra amb morter reparador.

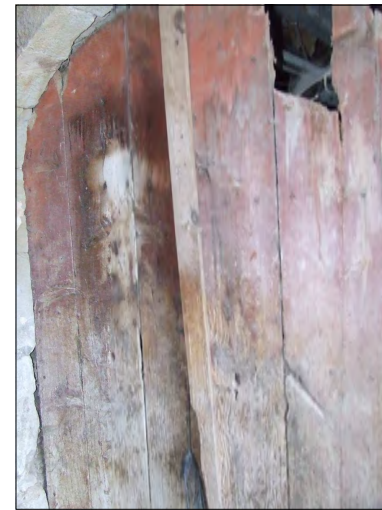
Tipus: física i química (erosió i oxidació)

Descripció: erosió atmosfèrica i deteriorament de la porta vella de fusta de la planta semisoterrani.

Directes: la porta és molt vella i està en pràcticament en desús i sense cap manteniment, cosa que ha fet que les inclemències meteorològiques l'acabes deteriorant.

Reparació lesió: la porta es canviarà per una altra de fusta amb un acabat envernissat com a protecció.

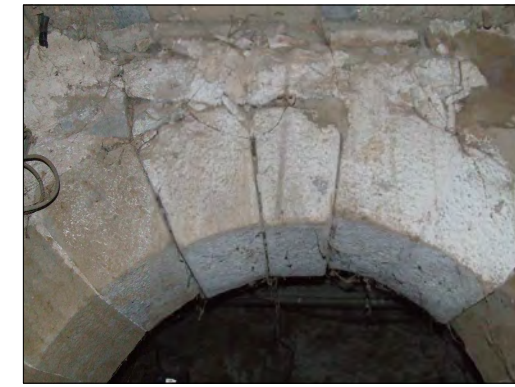
Tipus: mecànica (excés de càrrega)

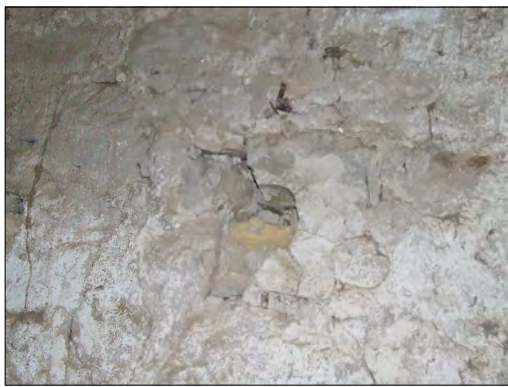
Tipus: física (erosió atmosfèrica)

Reparació lesió: substitució del material de rejuntat per morter de ciment pòrtland que té una major resistència a les inclemències meteorològiques.

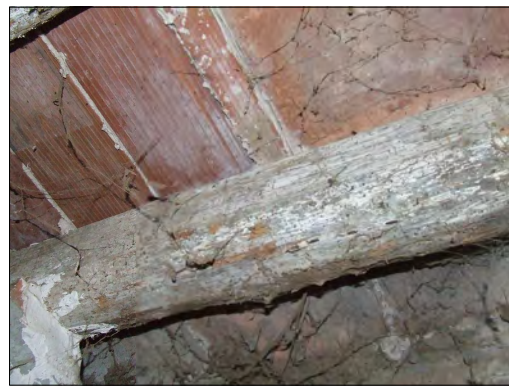
Tipus: física i química (erosió i insectes)

Directes: degut a la falta de protecció de la fusta, aquests materials s'han vist atacats per tèrmits i també pel pas del temps deteriorant-la i mermant la seva resistència.

Reparació lesió: substitució de la biga, per una de nova i tractada per protegir-la de les inclemències meteorològiques i de l'atac dels elements biològics.

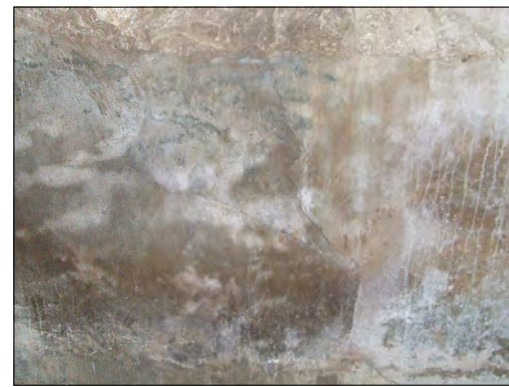
Tipus: mecànica (fissura inherent a l'acabat)

Descripció: fissura situada a la paret de l'antic corral de la casa a la planta semisoterrani.

Reparació lesió: pel canvi d'us que es farà en aquesta planta, es repicarà l'acabat per deixar la paret de pedra vista.

Reparació causa: la construcció de la fonamentació de la façana posterior de la masia, contribuiran a l'anivellament de les càrregues.

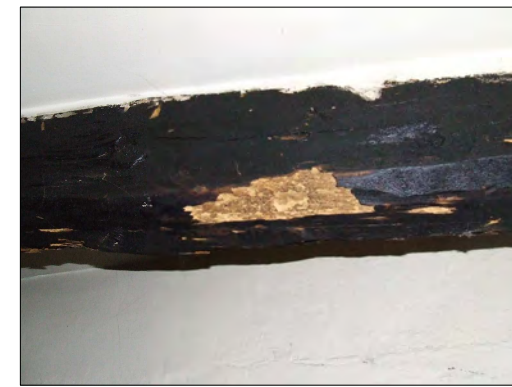
Tipus: física i química (erosió i insectes)

Directes: degut a la falta de protecció de la fusta, aquests materials s'han vist atacats per tèrmits i també pel pas del temps deteriorant-la i mermant la seva resistència.

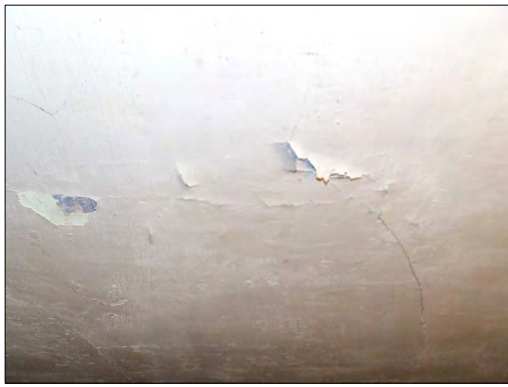
Tipus: física (humitat)

Reparació lesió: com que es farà un canvi d'ús de l'habitació, es procedirà a l'enguixat de nou de les parts erosionades i posterior pintat de les parets per unificar el color.

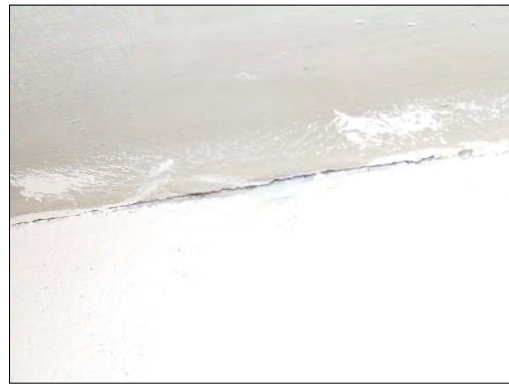
Tipus: mecànica (fissura inherent a l'acabat)

Descripció: fissura situada entre el parament vertical i horitzontal de planta baixa, en una de les habitacions.

Reparació lesió: rejuntat de la fissura amb pasta de guix i posterior pintat de les parets per unificar el color.

Reparació causa: la construcció de la fonamentació de la façana posterior de la masia, contribuiran a prevenir futures fissures.

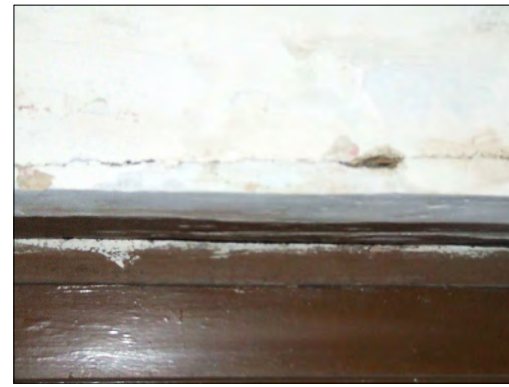
Tipus: mecànica (fissura inherent a l'acabat)

Reparació lesió: rejuntat de la fissura amb pasta de guix i posterior pintat de les parets per unificar el color.

Reparació causa: la construcció de la fonamentació de la façana posterior de la masia, contribuiran a prevenir futures fissures.

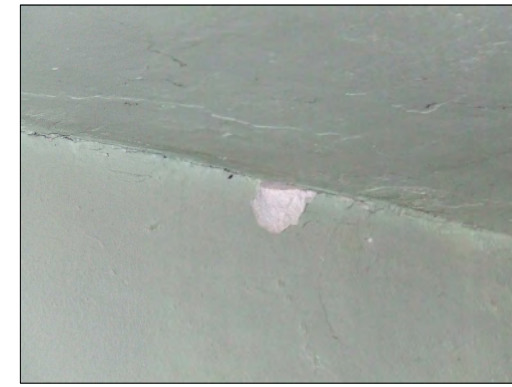
Tipus: mecànica (fissura inherent a l'acabat)

Descripció: fissura situada entre el parament vertical i horitzontal de planta baixa, en una de les habitacions.

Reparació lesió: rejuntat de la fissura amb pasta de guix i posterior pintat de les parets per unificar el color.

Reparació causa: la construcció de la fonamentació de la façana posterior de la masia, contribuiran a prevenir futures fissures.
