Projecte Final de Carrera

**REFORMA DE L'ENTORN RURAL DELS EDIFICIS DE LA MASIA DE CAL PIXARADA, SITUADA AL MUNICIPI DE SOLSONA**

**Estudi Patològic  
Pallera  
Façana Principal**

**EP 2.1**

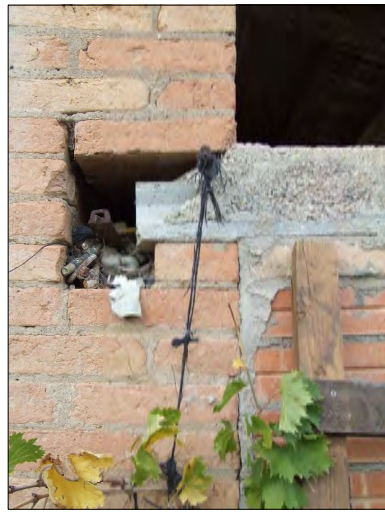
Tipus: física (brutícia)

Descripció: Forat al pilar per encaix de la bigueta degut a la construcció del forjat en posterioritat al propi pilar.

Directes: el fet de deixar un forat considerable en la unió de la bigueta i el pilar, ha estat aprofitat per posar-hi elements que no tenen a veure amb l'estructura. A més el forat pot afeblir el pilar.

Reparació lesió: netejar el forat i reomplir-lo amb morter de ciment.

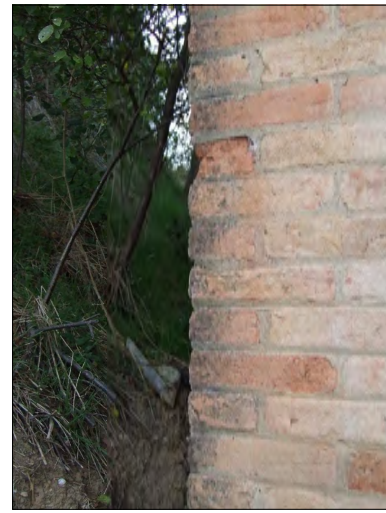
Tipus: física (erosió atmosfèrica i brutícia)

Descripció: pèrdua de material de la cantonada del pilar per efecte de l'erosió i la brutícia acumulada.

Directes: defecte de fabricació en algun dels maons del pilar, també afectat pel temps ja que es tracta de peces velles.

Indirectes: la brutícia procedent del marge que està molt pròxim, podria haver afeblit el maó.

Reparació lesió: Neteja dels maons afectats i substitució dels que estiguin trencats.

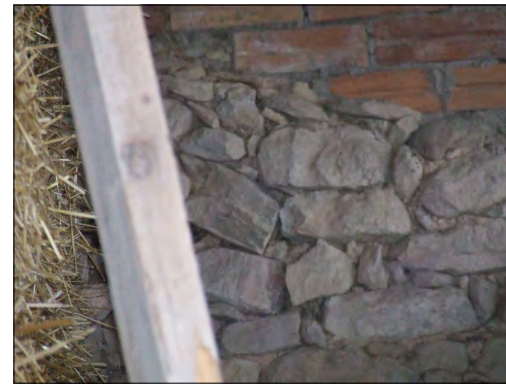
Tipus: física (erosió atmosfèrica)

Descripció: erosió del rejuntat de la peret de mamposteria de pedres calcàries.

Directes: com que el materia del rejuntat de les parets de mamposteria és a base de morter de calç, aquest no ha aguantat el pas del temps i s'ha erosionat.

Reparació lesió: substitució del material de rejuntat per morter de ciment pòrtland que té una major resistència a les inclemències meteorològiques.

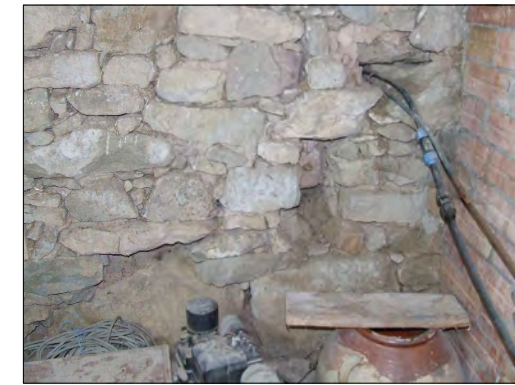
Tipus: mecànica (despreniment)

Descripció: forats a la paret del fons de la paller per la manca d'algunes pedres per un despreniment.

Directes: defecte de construcció, el material no està ben adherit ja que es tracta de pasta de calç.

Reparació lesió: buscar pedres de reposició, amb característiques similars a la resta de la paret i ajuntar-les amb morter de ciment.

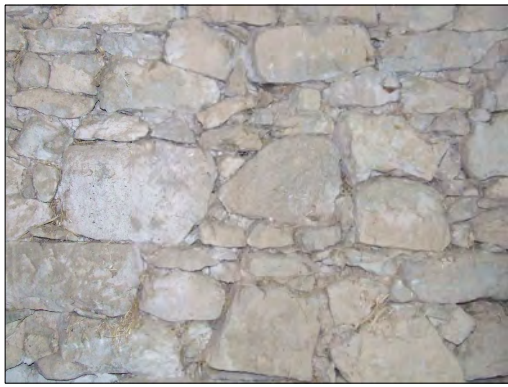
Tipus: física (erosió atmosfèrica)

Descripció: erosió del rejuntat de la peret de mamposteria.

Directes: com que el materia del rejuntat de les parets de mamposteria és a base de morter de calç, aquest no ha aguantat el pas del temps.

Reparació lesió: substitució del material de rejuntat per morter de ciment que té una major resistència a les inclemències meteorològiques.

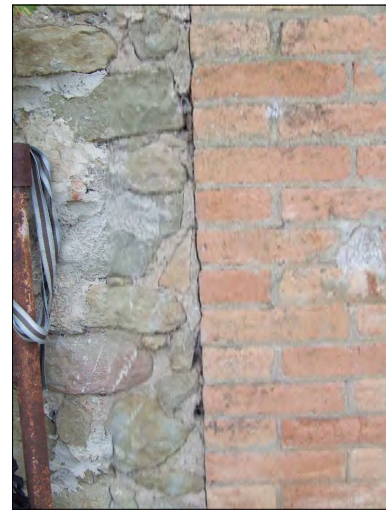
Tipus: mecànica (inherent al suport)

Descripció: falta d'unió entre la paret i el pilar construït posteriorment per manca de lligada dels dos elements.

Directes: defecte d'execució, entre la paret i el pilar hi hauria d'haver algun element d'unió.

Reparació lesió: rejuntar la fissura amb morter de ciment, i col·locació de grapes d'acer per fer el lligament.

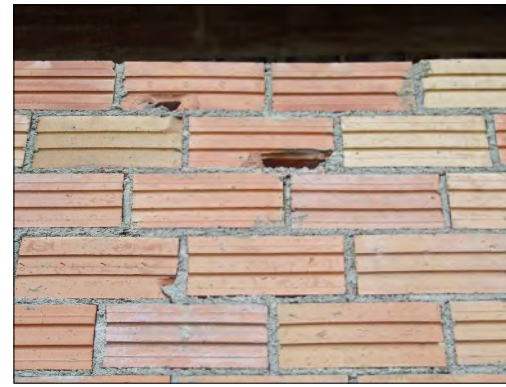
Tipus: mecànica (despreniment)

Descripció: forats a la paret de totxana de la paller a en el lateral dret, a l'altura del la primera planta.

Directes: possible defecte del material, o bé que se li va donar algun cop.

Reparació lesió: reomplir la totxana amb morter de ciment per tal que els forats quedin tapats.

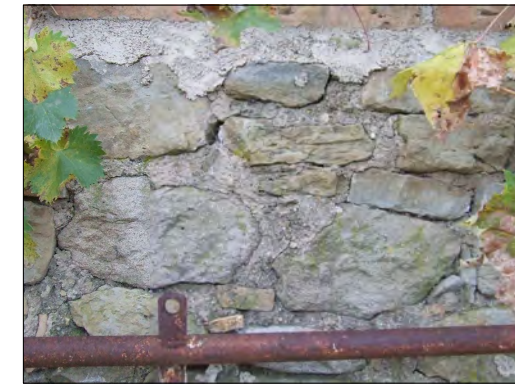
Tipus: física (erosió atmosfèrica)

Descripció: erosió del rejuntat de la peret de mamposteria.

Directes: com que el materia del rejuntat de les parets de mamposteria és a base de morter de calç, aquest no ha aguantat el pas del temps.

Reparació lesió: substitució del material de rejuntat per morter de ciment que té una major resistència a les inclemències meteorològiques.

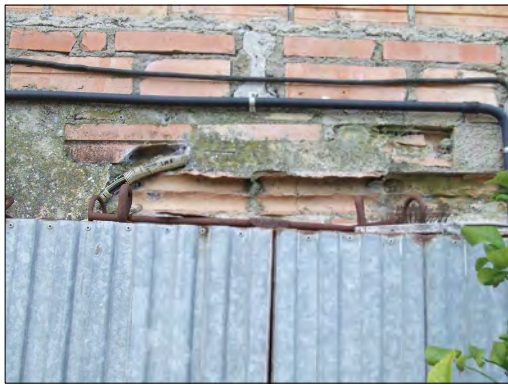
Tipus: mecànica (despreniment)

Descripció: forats a la paret de totxo de la pallerà en el lateral dret, sobre un quadre de llums.

Directes: possible defecte del material, o bé que se li va donar algun cop.

Reparació lesió: substituir, dins del possible, del tub per on transcorren els cables elèctrics, i reomplir el totxo amb morter de ciment per tal que tingui una resistència similar a l'original.

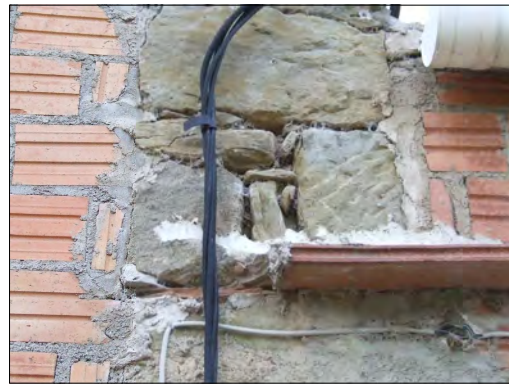
Tipus: física (erosió atmosfèrica)

Descripció: erosió del rejuntat de la peret de mamposteria.

Directes: com que el materia del rejuntat de les parets de mamposteria és a base de morter de calç, aquest no ha aguantat el pas del temps.

Reparació lesió: substitució del material de rejuntat per morter de ciment que té una major resistència a les inclemències meteorològiques.

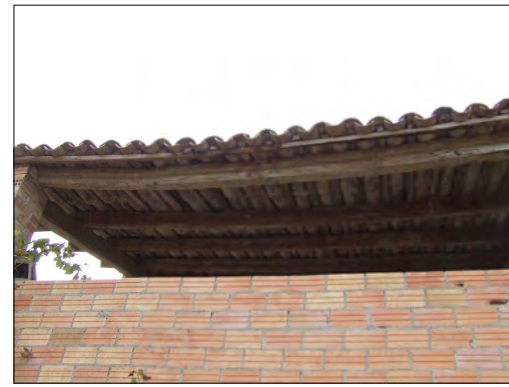
Tipus: mecànica (pandeig)

Descripció: deformació de biga de fusta de del lateral de la coberta a la façana dreta de la pallerà.

Directes: el pes de la coberta ha fet cedir la fusta que actua de biga longitudinal.

Indirectes: el dimencionament inicial, l'exposició a la intempèrie, la falta de manteniment i l'atac dels tèrmits han contribuït a la reducció de resistència de la fusta.

Reparació lesió: com que la fusta no es pot reconstruir, la millor solució és la substitució de tota la biga.

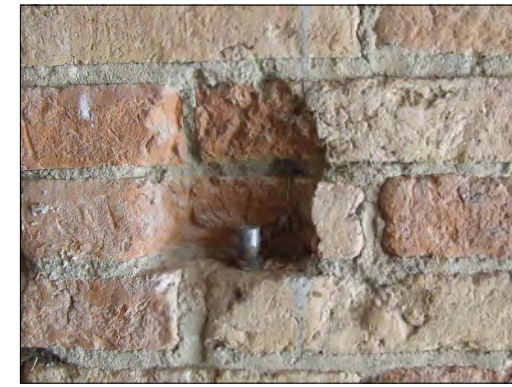
Tipus: física (brutícia)

Descripció: Forat al pilar per motius desconeguts.

Directes: el fet de deixar un forat considerable, ha estat aprofitat per posar-hi elements que no tenen a veure amb l'estructura. A més el forat pot afeblir el pilar.

Reparació lesió: netejar el forat i reomplir-lo amb morter de ciment.

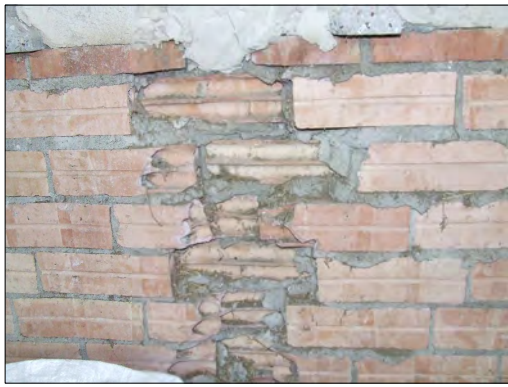
Tipus: mecànica (erosió)

Descripció: regata mal feta i sense utilització en la paret de totxos de la part central de la paller, visible des del lateral esquerre.

Directes: es va repicar la paret, possiblement amb la intenció de fer-hi passar alguna tuberia i es va deixar sense tapar.

Reparació lesió: tapar tota la regata amb morter de ciment.

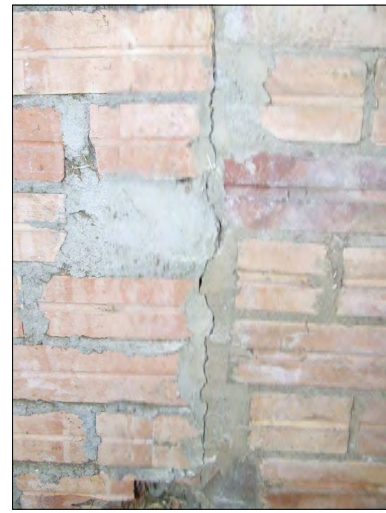
Tipus: mecànica (inherent al suport)

Descripció: falta de cohesió entre les parets per manca de lligada dels dos elements.

Directes: defecte d'execució, entre les parets hi hauria d'haver algun element de trava.

Reparació lesió: rejuntar la fissura amb morter de ciment.

Reparació causa: creació d'alguna lligada aprofitant que les parets són de totxana i es poden repicar fàcilment fins a la meitat.

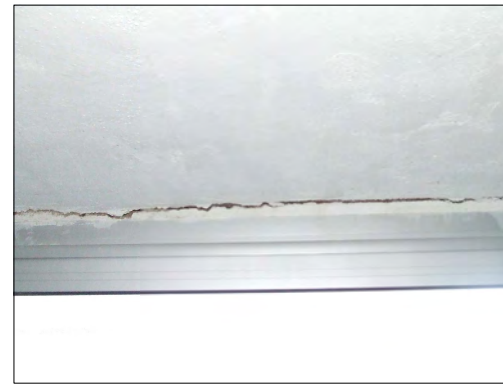
Tipus: mecànica (inherent a l'acabat)

Descripció: fissura sorgida en l'acabat de guix de sobre la finestra de la sala auxiliar de la granja.

Directes: fissura sorgida degut a les dilatacions tèrmiques entre l'acabat l'estructura i la fusteria metàl·lica de la finestra.

Reparació lesió: enguixar de nou la cantonada on hi ha la fissura.

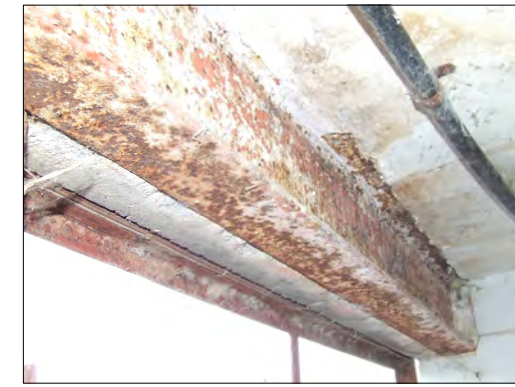
Tipus: química (oxidació)

Descripció: erosió química del material de la llinda de la porta d'entrada a la sala de tractament de llet, ja que se n'observa l'òxid.

Directes: falta de protecció del llinda de ferro.

Reparació lesió: treure l'òxid de la superfície de la llinda i posteriorment, pintar-la amb pintura anti-òxid.

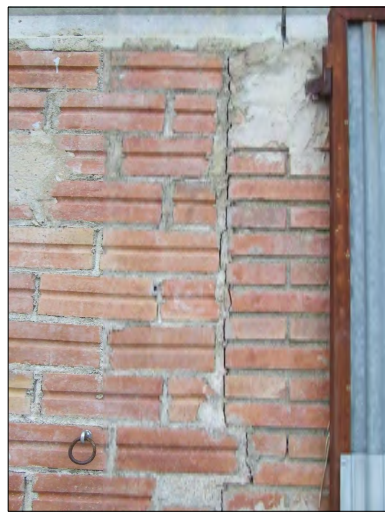
Tipus: mecànica (inherent al suport)

Descripció: falta de cohesió entre el pilar i la paret construïda posteriorment per manca de lligada dels dos elements.

Directes: defecte d'execució, entre la paret i el pilar hi hauria d'haver algun element d'unió.

Reparació lesió: rejuntar la fissura amb morter de ciment.

Reparació causa: com que es tracta de paret i pilar de fàbrica, seria recomanable repicar alguna peça d'ambdós cossos i unir-los amb morter de ciment.

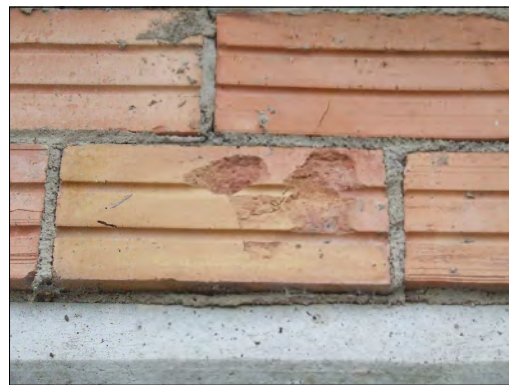
Tipus: mecànica (despreniment)

Descripció: forats a la paret de totxana de la façana principal de la granja, a l'altura de sobre les biguetes.

Directes: possible defecte del material per l'existència de pedres de calç a la capa superior, o bé que se li va donar algun cop.

Reparació lesió: al tractar-se d'una lesió sense cap conseqüència diferent a l'estètica, es considera que no necessita actuació.

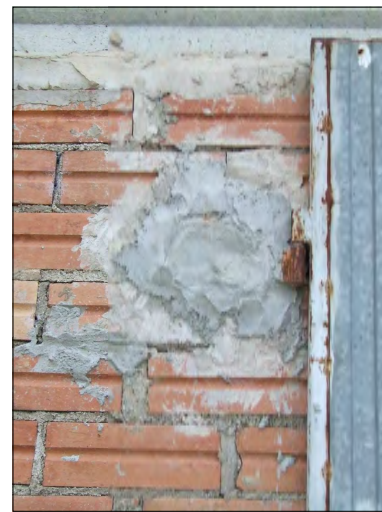
Tipus: física i química (erosió i oxidació)

Descripció: erosió atmosfèrica en el material de l'ancoratge de la frontissa de la porta, i oxidat de la frontissa .

Directes: defecte de construcció en el moment de fer l'ancoratge de la frontissa de la porta i el posterior deteriorament degut a les inclemències del temps.

Reparació lesió: substitució de la frontissa per una altra d'acer de dimensions similars però protegida contra el desgast i l'òxid amb una pintura antioxidant.

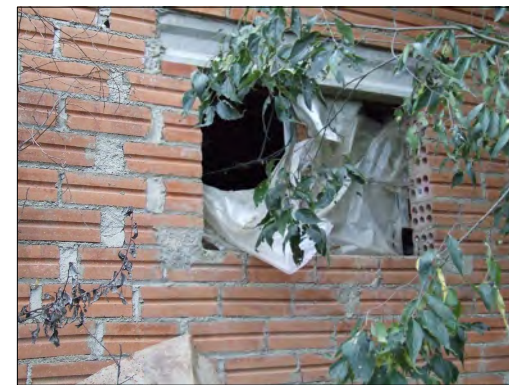
Tipus: constructiu

Descripció: falta de fusteria i de vidriera en les obertures de finestres de la façana lateral de la granja.

Directes: defecte de projecte o construcció ja que no es va preveure o muntar finestres tancades.

Reparació lesió: tancament de les finestres amb la fusteria i vidriat.

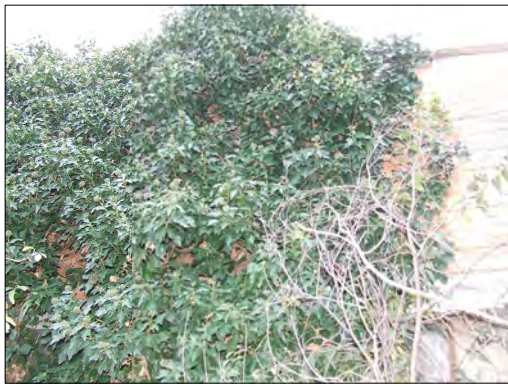
Tipus: química (vegetació)

Descripció: adherència de plantes a la paret de la façana lateral dreta de la granja amb possibles conseqüències de rendiment resistent i durabilitat.

Directes: creixement incontrolat d'heura a la paret i adherència de la planta a la mateixa.

Reparació lesió: retirar les plantes i procurar que no tornin a sortir. Un cop retirades es podrà observar si hi han patologies a la paret.

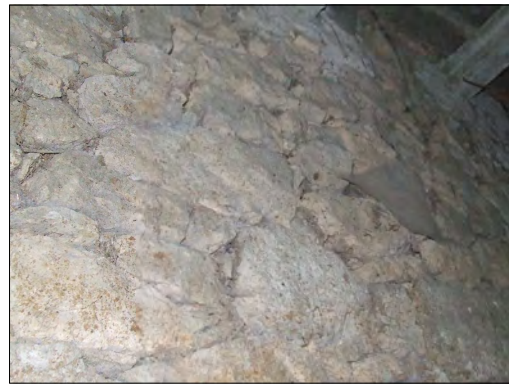
Tipus: física (erosió atmosfèrica)

Descripció: falta de cohesió entre les pedres de la paret per deficiència del material de rejuntat.

Directes: defecte de construcció, el material no està ben adherit ja que es tracta de pasta de calç.

Reparació lesió: substitució del material de rejuntat per morter de ciment que té una major resistència a les inclemències meteorològiques i físiques.

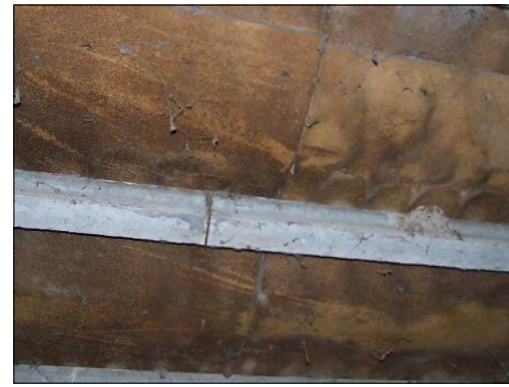
Tipus: constructiu

Descripció: es va construir una capa de fusta sota la coberta per fer d'aïllament tèrmic i acústic, però com que es va fer amb tablero sense cap protecció, aquest s'ha fet malbé.

Directes: la mala elecció del material ha fet que amb al pas del temps, les planxes de tablero hagin perdut la forma i la resistència, de manera que en van caient alguns trossos.

Reparació lesió: substitució de tots els tableros per un altre aïllament, en aquest cas, la millor elecció es l'espuma de poliuretà projectada ja que es podrà fer una capa uniforme.

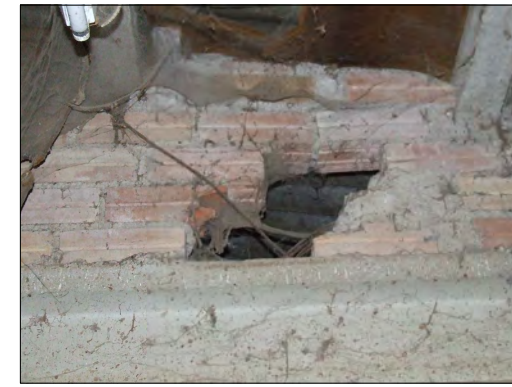
Tipus: mecànica (despreniment)

Descripció: forat a la paret recolzada sobre la jàssera longitudinal dl centre de la granja

Directes: es va retirar alguna totxana per a poder-hi fer passar tub de canalització d'aigua, però es va fer manera austera.

Reparació lesió: es tornaran a posar les totxanes que falten per evitar la pèrdua de resistència de la paret, i si és necessari fer-hi passar alguna tuberia, es practicarà un forat de diàmetre suficient amb un taladre i una broca.

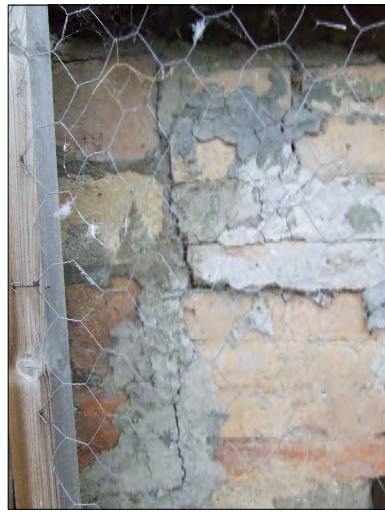
Tipus: mecànica (inherent al suport)

Descripció: falta de cohesió entre el pilar i les parets construïda per manca de lligada dels dos elements.

Directes: defecte d'execució, entre la paret i el pilar hi hauria d'haver algun element d'unió.

Reparació lesió: aprofitant que es tracta d'obra de fabrica en ambdós casos, incloure elements d'unió entre la paret i el pilar, i rejuntar la fissura amb pasta de ciment.

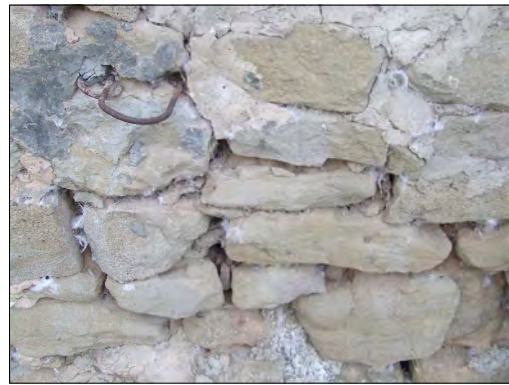
Tipus: física (erosió atmosfèrica)

Descripció: erosió del rejuntat de la paret de mamposteria de pedres calcàries.

Directes: com que el material del rejuntat de les parets de mamposteria és a base de morter de calç, aquest no ha aguantat el pas del temps i s'ha erosionat.

Reparació lesió: substitució del material de rejuntat per morter de ciment pòrtland que té una major resistència a les inclemències meteorològiques.

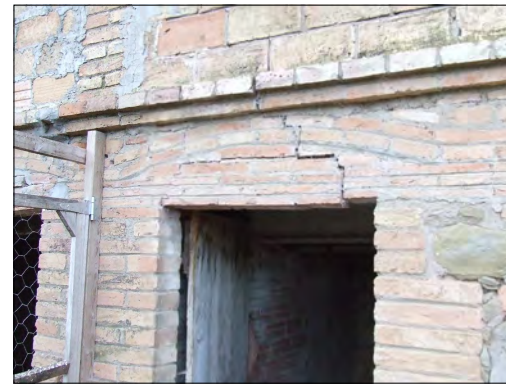
Tipus: mecànica (esquerda)

Descripció: en una porta d'accés a l'interior de la planta baixa del galliner, ha sortit una esquerda en els elements de llinda.

Directes: defecte d'execució, ja que la llinda de la porta no té la resistència necessària, i l'excés de càrrega l'ha fet cedir.

Reparació lesió: substitució de la llinda per una altra de prefabricada i continua, que tingui la resistència adequada.

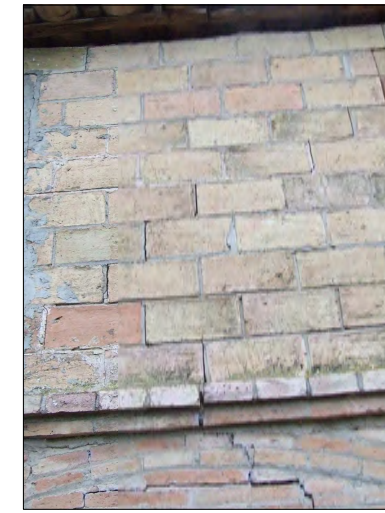
Tipus: mecànica (esquerda)

Descripció: esquerda en la paret exterior de la planta sotacoberta, en la façana principal del galliner.

Directes: degut a que la llinda de la porta ha cedit per la càrrega, la paret també s'ha vist afectada.

Reparació lesió: un cop substituïda la llinda, s'ha de rejuntar l'esquerda amb morter de ciment.

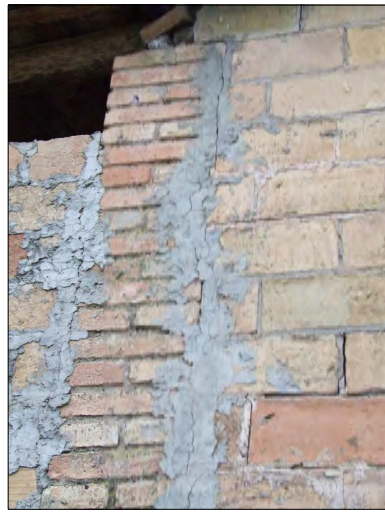
Tipus: mecànica (inherent al suport)

Descripció: falta de cohesió entre el pilar i les parets construïda per manca de lligada dels dos elements.

Directes: defecte d'execució, entre la paret i el pilar hi hauria d'haver algun element d'unió.

Reparació lesió: aprofitant que es tracta d'obra de fabrica en ambdós casos, incloure elements d'unió entre els paraments, i rejuntar la fissura amb morter de ciment.

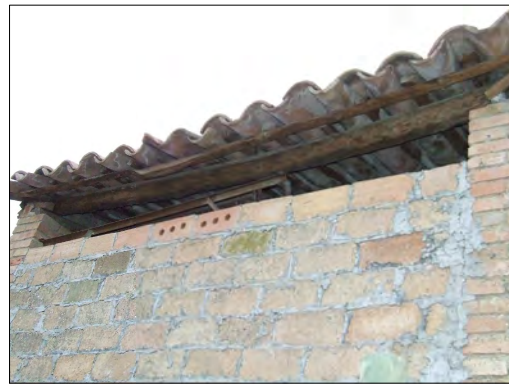
Tipus: mecànica (pandeig)

Descripció: deformació de biga de fusta de la façana principal del galliner, que a més actua com a llinda de l'obertura de finestra.

Directes: el pes de la coberta ha fet cedir la fusta que actua de biga.

Indirectes: l'exposició a la intempèrie, la falta de manteniment i l'atac dels tèrmits han contribuït a la reducció de resistència de la fusta.

Reparació lesió: com a solució es substituirà tota la biga.

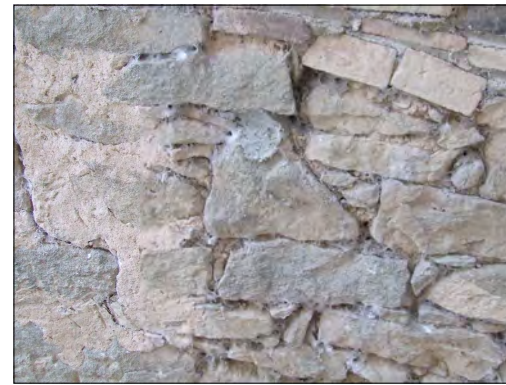
Tipus: física (erosió atmosfèrica)

Descripció: erosió del rejuntat de la paret de mamposteria de pedres calcàries.

Directes: com que el material del rejuntat de les parets de mamposteria és a base de morter de calç, aquest no ha aguantat el pas del temps i s'ha erosionat.

Reparació lesió: substitució del material de rejuntat per morter de ciment pòrtland que té una major resistència a les inclemències meteorològiques.

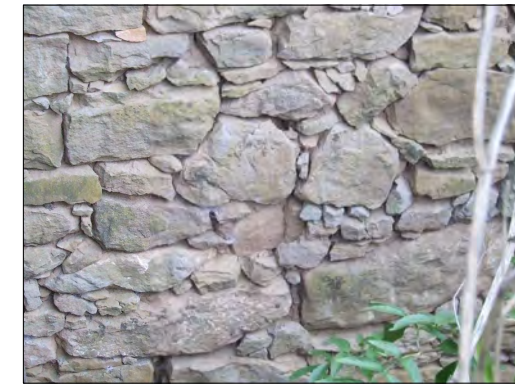
Tipus: física (erosió atmosfèrica)

Descripció: erosió del rejuntat de la paret de mamposteria de pedres calcàries.

Directes: com que el material del rejuntat de les parets de mamposteria és a base de morter de calç, aquest no ha aguantat el pas del temps i s'ha erosionat.

Reparació lesió: substitució del material de rejuntat per morter de ciment pòrtland que té una major resistència a les inclemències meteorològiques.

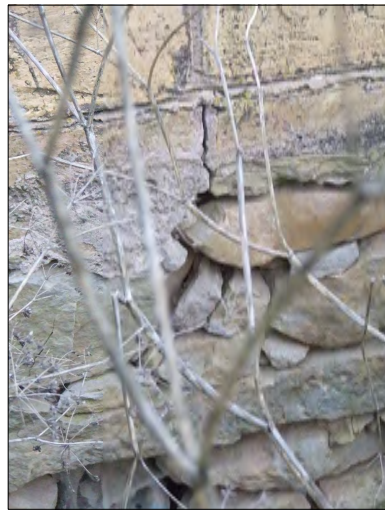
Tipus: mecànica (fissura inherent al suport)

Descripció: falta de cohesió entre la paret existent de pedra i la construïda posteriorment de maons que ha fet que amb els moviments d'assentament, hagi sortit una petita fissura.

Directes: defecte d'execució o del material, entre les parets hi hauria d'haver algun element d'unió.

Reparació lesió: rejuntar la fissura amb pasta de ciment.

Reparació causa: El rejuntat de les pedres de la paret, li donarà resistència i unió a tot el conjunt.

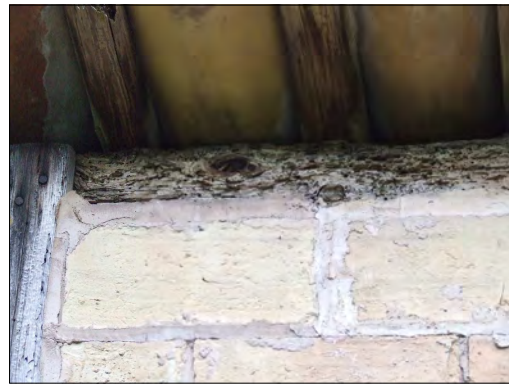
Tipus: física i química (erosió i insectes)

Directes: degut a la falta de protecció de la fusta, aquests materials s'han vist atacats per tèrmits i també pel pas del temps deteriorant-la i mermant la seva resistència.

Reparació lesió: substitució de la llinda, per fusta nova i tractada per protegir-la de les inclemències meteorològiques i de l'atac dels elements biològics.

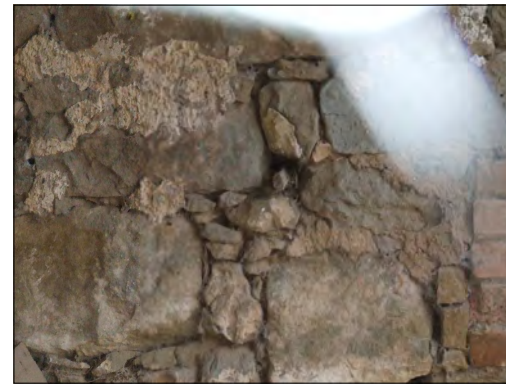
Tipus: física (erosió atmosfèrica)

Reparació lesió: substitució del material de rejuntat per morter de ciment pòrtland que té una major resistència a les inclemències meteorològiques.

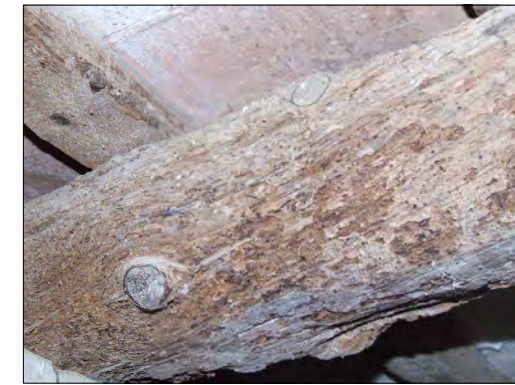
Tipus: física i química (erosió i insectes)

Directes: degut a la falta de protecció de la fusta, aquests materials s'han vist atacats per tèrmits i també pel pas del temps deteriorant-la i mermant la seva resistència.

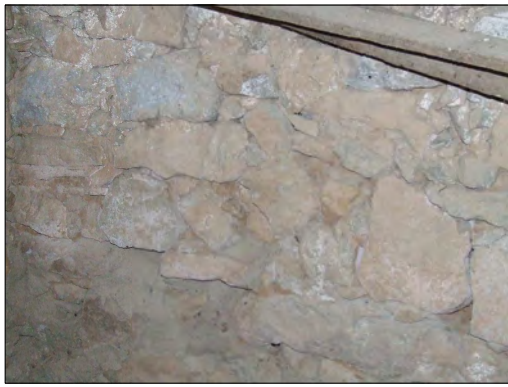
Tipus: física (erosió atmosfèrica)

Reparació lesió: substitució del material de rejuntat per morter de ciment pòrtland que té una major resistència a les inclemències meteorològiques.

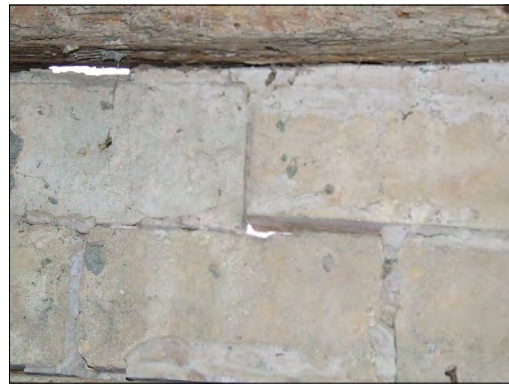
Tipus: mecànica

Reparació lesió: substitució de les parets de maó per una altra fàbrica amb major resistència com pot ser de totxana.

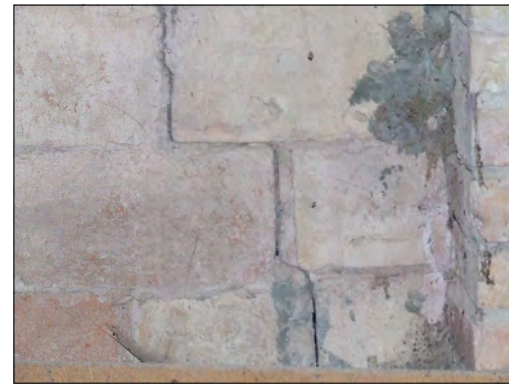
Tipus: mecànica

Reparació lesió: substitució de les parets de maó per una altra fàbrica amb major resistència com pot ser de totxana.

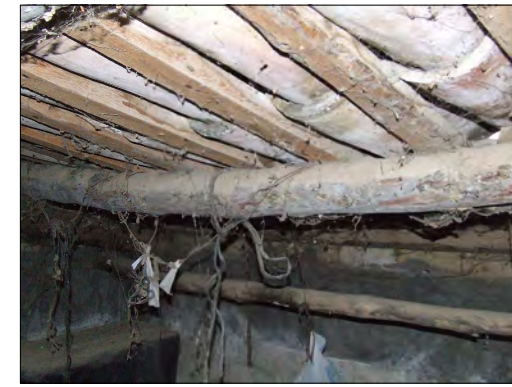
Tipus: física (erosió atmosfèrica)
