# ESTAT ACTUAL DE LA BOIXEDA

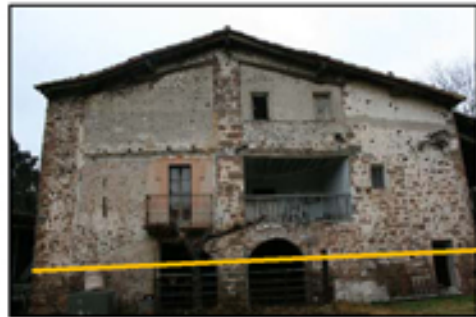
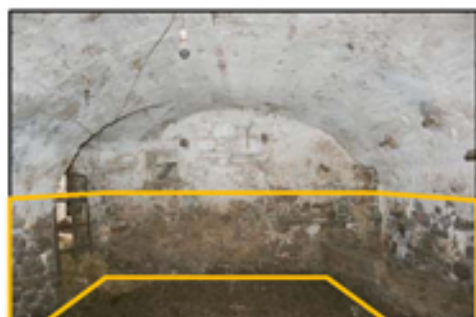
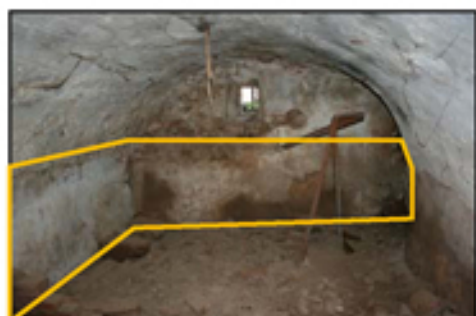
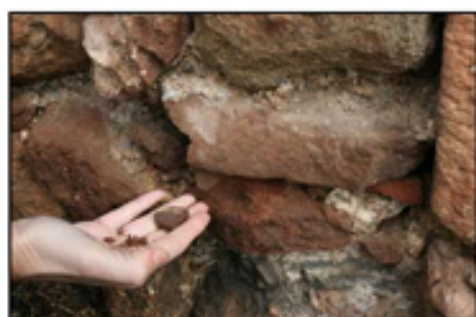
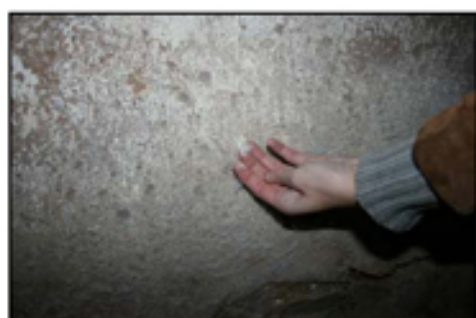
**- Humitat produïda pel fenomen de filtració:**  
Degut a la pendent del terreny, l'aigua queda romassa als murs perpendiculars a aquetsa, en els quals s'anirà filtrant i produint unes taques no homogènies en intensitat i amb presència de sals.

**- Humitat produïda pel fenomen de la capil·laritat ascendent:**  
El terreny conté una gran quantitat d'aigua. Aquesta aigua ascendeix pel murs gràcies al fenomen de capil·laritat, tot i que segurament en principi ho feia majoritàriament pel morter, ara que aquest s'ha després quasi en la seva totalitat, es produeix per les pedres, que en la seva majoria són de capil·laritat oberta.

**Reparació:**  
Per a la reparació d'aquesta humitat utilitzarem sistemes de drenatge. Amb una prèvia eliminació de les eflorescències, realitzant un respatllat i un netejat en sec.

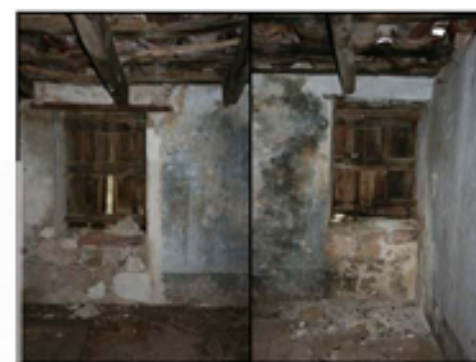
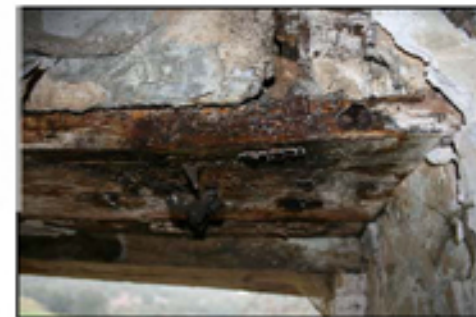
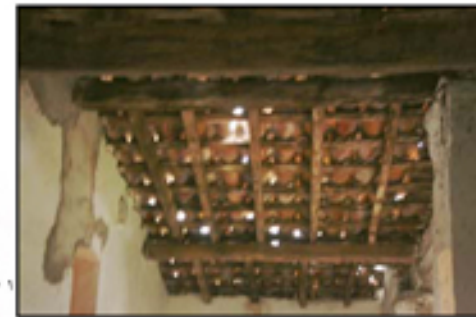
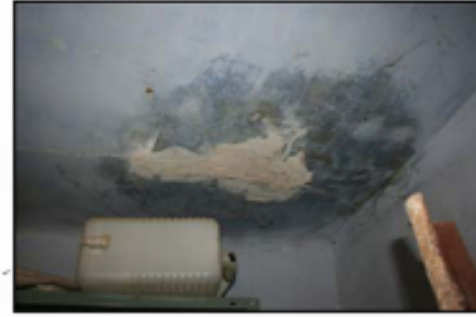
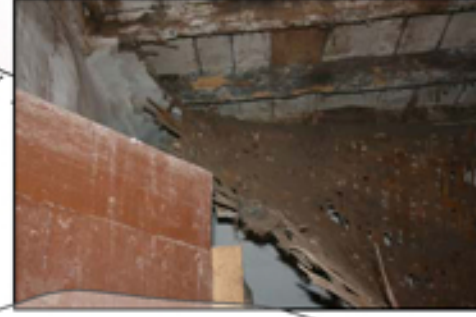
**- Humitat produïda per esclatxes a façana:**  
Les obertures de planta segona que només tenen un bastiment com a fusteria, són susceptibles a que entri l'aigua amb una simple ràfega de vent. Per altra banda, les fusteries de planta primera s'han anat deteriorant pel pas dels temps fins al punt de no ser estanques. En el cas de la planta segona on el paviment és de fusta, l'aigua de la pluja es filtra per les esclatxes i llisca pel mur fins al paviment, continuant per la façana inferior.

**- Humitat produïda per esclatxes a coberta:**  
El deteriorament puntual d'algunes parts de la coberta (teules trancades o desplaçades de la seva posició original) impedeix la bona evacuació de l'aigua de pluja, que arriba a contactar amb l'estructura de la coberta per aquests punts, provocant el seu deteriorament dels elements de fusta i posterior goteig a l'interior. El ràfex de la coberta està en mal estat i en alguns punts ja no n'hi ha, fet que es constata en les humitats dels murs. Quan el goteig afecta a la part inferior del sostre de planta primera el fals sostre de canyís s'empapa, augmentant el seu pes i volum, arribant a desprendre's.

**Reparació:**  
Substitució de les fusteries actuals que assegurin l'estanqueïtat. Reparació del vincle entre el mur i dintell. Realització d'una nova coberta amb aïllament tèrmic i làmina impermeable.

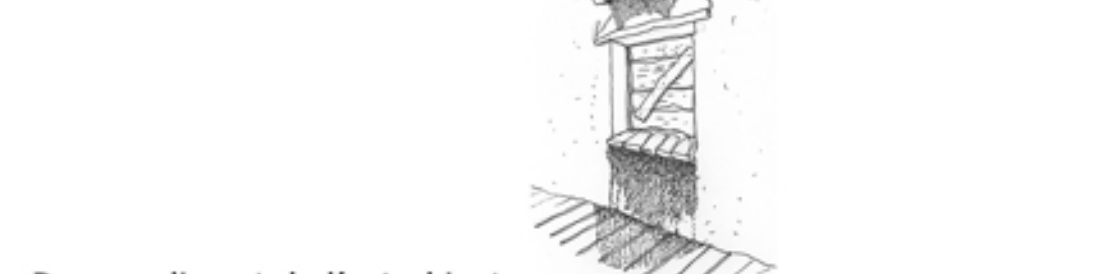
**- Obertures i buits:**  
Les patologies degut a la manca de dintell o envelliment d'aquests provoca l'aparició d'esquerdes en els arcs de descàrrega.

**Reparació:** Col·locació d'un premarc rígid de fust, que repartirà les càrregues.
