**Estat Actual 2012-2013**

anàlisi	arquitectura	construcció	estructura	instal·lacions
<b>ampliació CAP Il·lus sayé</b> estat actual DCAT				districteV_barcelona <b>03</b> 1/200
// etsav / ptc / gener 2013 tutors: barbara noguerol i xavier perxas elisabet molist lópez

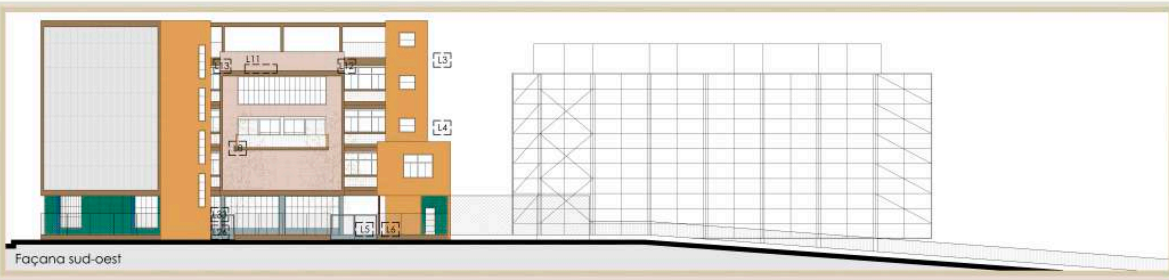
**Paraments verticals arebrossat i pintat**

Bufores, desprendiments i pèrdua d'adherència de la pintura dels paraments verticals de la façana, sobre tot als nuclis verticals del dispensari.  
Reparacions puntuals inadequades dels paraments verticals, zones repintades amb tonalitats diferents a les originals.

Desprendiments del revestiment vertical per les humitats de capilaritat.

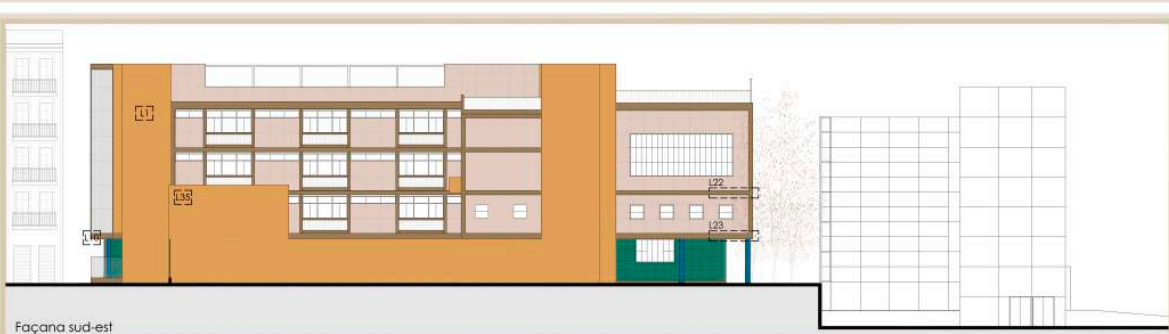
**Paraments verticals pedra artificial**

Fissures i petits desprendiments dels elements de pedra artificial de la façana. Reparacions puntuals inadequades de la pedra artificial pintada.

Peces prefabricades de pedra artificial trencades.

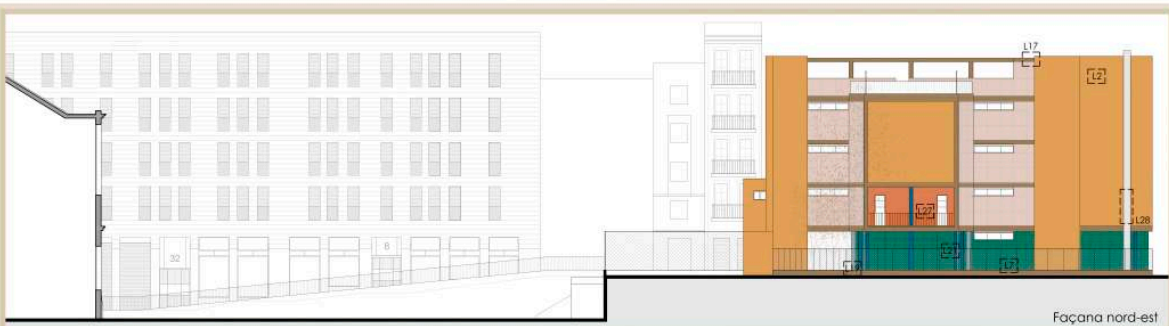
**Oxidació/corrosió de l'estructura metàl·lica**

Oxidació/corrosió dels plan exteriors de planta baixa amb contacte directa amb el terreny. Trencament d'algun cordó de soldadura.

Fissures i desprendiments del recobriments de pedra artificial de la façana, per l'oxidació o corrosió de les jaseres interiors.

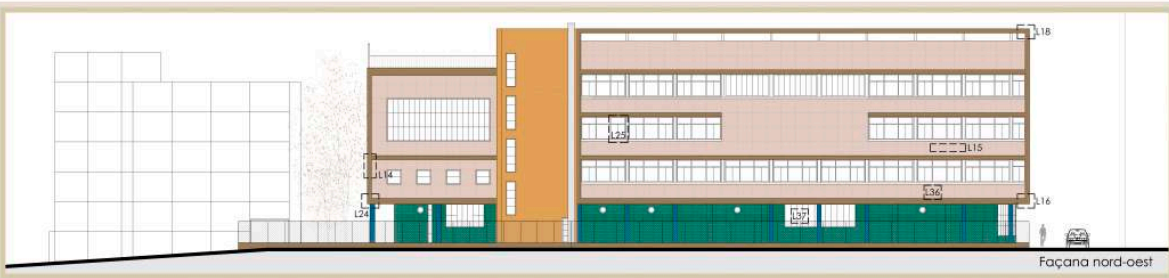
**Oxidació/corrosió baranes i fusteries**

Oxidació de les baranes metàl·liques, fusteries i anelles d'ancoratge de la xemeneia.
