ENDERROC

OFICINES

Edifici de Planta Baixa + 2

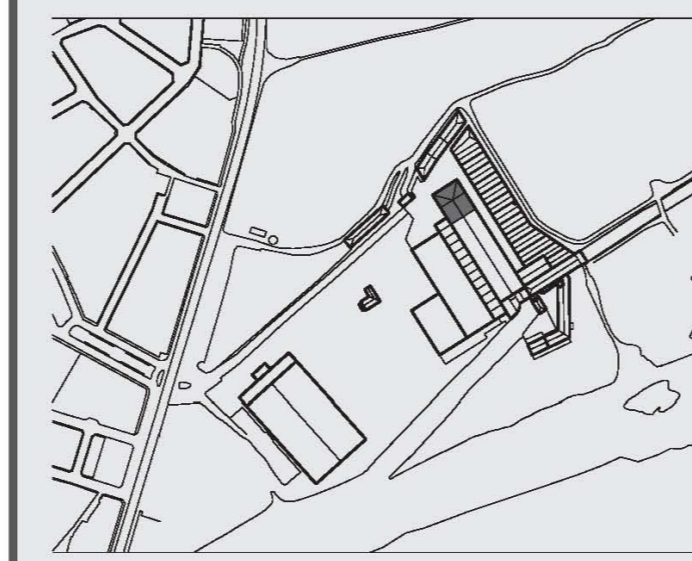
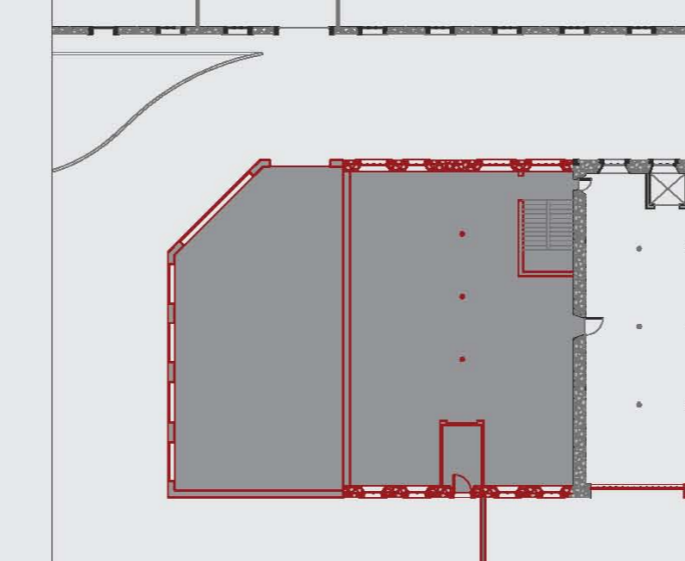
- Superposició d'obres, usos i estètiques com a resultat de reformes successives
- Estat actual poc adient amb el conjunt
- Accés poc amable
- Punt estratègic del recinte
- Conté l'escala que dona accés a les diferents plantes de la nau principal

- Petits desperfectes estètics
- Absència de finestres
- Enfonsament parcial de la coberta

- Accés poc amable (contribueix a percebre el recinte més tancat)
- Superposició de construccions no gaire ben resolt

- ENDERROC
Per tal de millorar la percepció del lloc i les condicions de la nau principal
- Ubicació de plaça principal
- Nucli d'accessos als habitatges de la nau principal

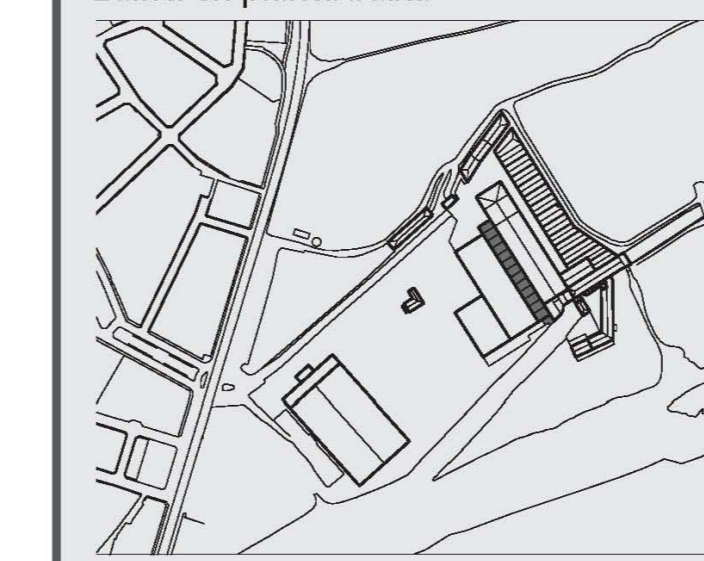
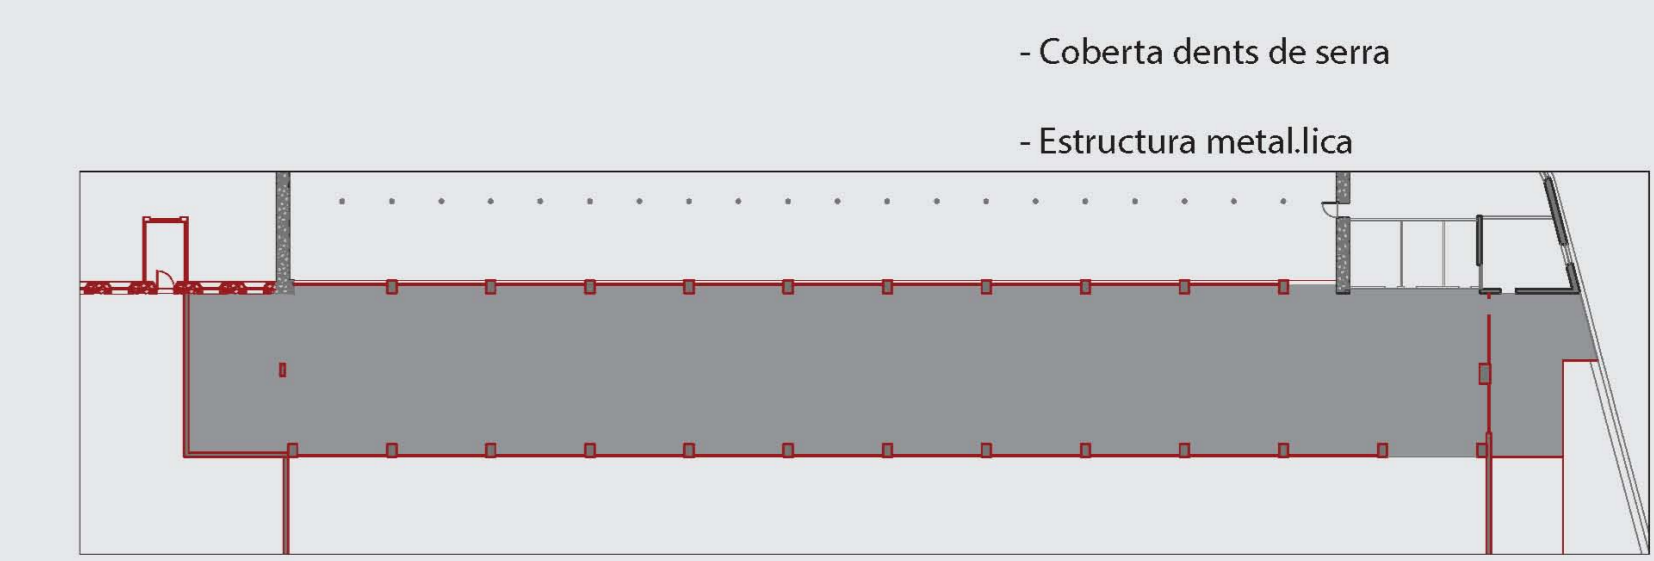
NAU ANNEXA

- Coberta dents de serra
- Estructura metàl·lica

- Coberta deteriorada
- Estructura oxidada
- Obertures de coberta sense vidres
- Fals sostre d'aïllament caigut

- Impedeix les vistes sobre la nau principal
- Trobaments mal resolt (obstrucció de finestres de la nau principal)

- ENDERROC
Per tal de millorar les vistes sobre la nau principal i millorar l'accessibilitat del conjunt

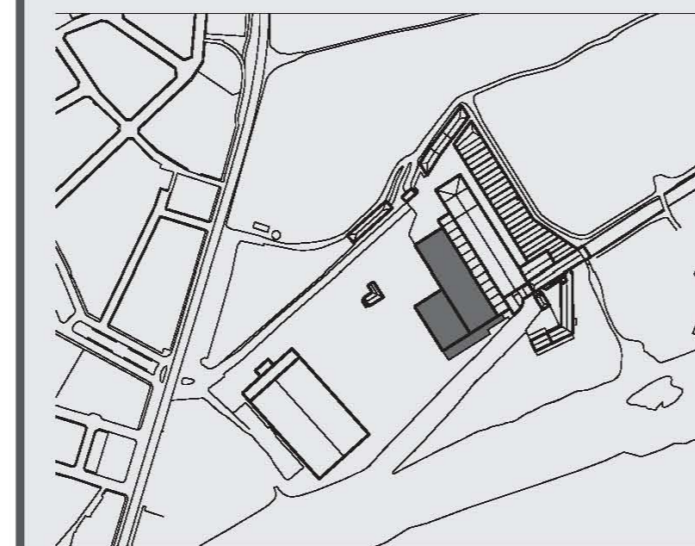
NAUS NOVES ANNEXES

- Grans llums 25 m
- Estructura en bon estat prefabricada de formigó

- Coberta de plaques de fibrociment
- Estat d'abandó
- Poques obertures
- Fals sostre d'aïllament caigut

- Impedeix vistes sobre la nau principal
- Caràcter tancat

- ENDERROC
Per tal de millorar les vistes sobre la nau principal
- Ubicació d'hort i naturalització

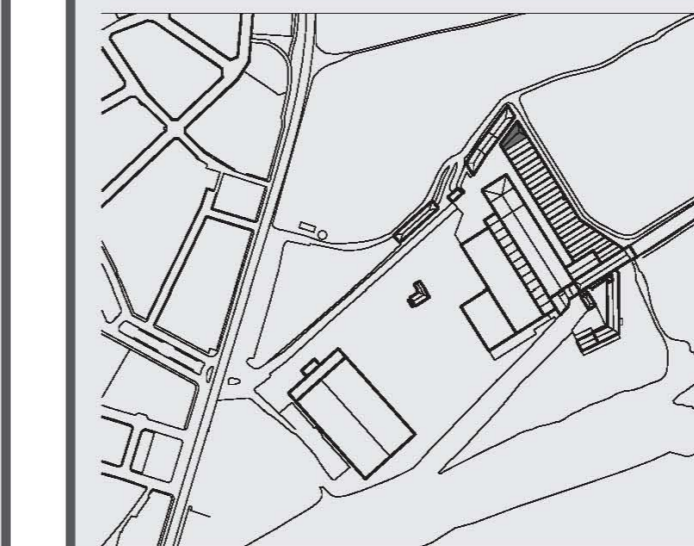
MAGATZEM DAVANT HABITATGES

- Simbòlic
- Façana arrebossada
- Estructura en bon estat

- Petits desperfectes estètics
- Degoters coberta
- Absència de porta

- Solució constructiva diferent a la resta de magatzems
- Situació molt pròxima als habitatges dels treballadors

- ENDERROC
Per tal de millorar l'accessibilitat del conjunt i fer menys angost l'accés als habitatges dels treballadors

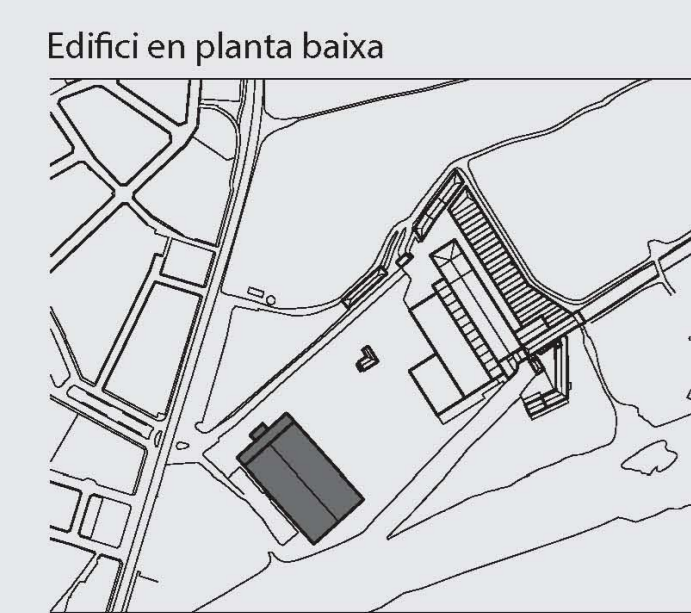
NAU NOVA EXEMPTA

- Grans llums 25 m
- Estructura en bon estat prefabricada de formigó
- Bona situació
- Proper al nucli urbà i al final de la Rambla

- Coberta de plaques de fibrociment
- Estat d'abandó
- Poques obertures
- Fals sostre d'aïllament caigut

- Caràcter tancat

- ENDERROC parcial
- Nou ús, possibilitats:
Ubicació d'hort i naturalització. Referent: Alday Jover, Centre d'interpretació de l'Agricultura, Pamplona
Ubicació de nou equipament tipus sala polivalent. Referent: Lacaton & Vassal, teatre polivalent, Lille
