**VALORS I CARACTERÍSTIQUES**

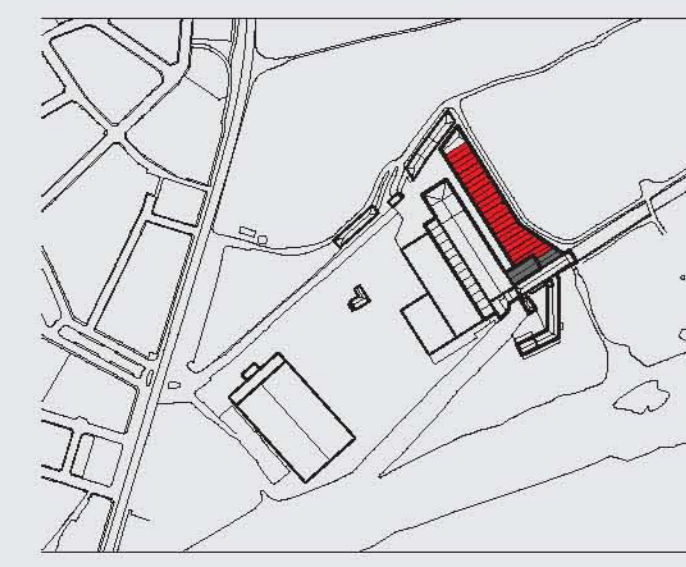
- Gran alçada
- Estètica característica de Can Riva
- Façanes de còdol vist i obra de fàbrica
- Enmarcats de les finestres d'obra de fàbrica
- Ràfecs ceràmics
- Xemeneia d'obra vista
- Diferents solucions estructurals:
- Jasseres i biguetes de fusta
- Encavallades i biguetes metàl·liques

- Degoters a les cobertes
- Canals de recollida d'aigües
- Algunes bigues podrides
- Finestres trencades
- Falsos sostres fets malbé
- Absència d'aïllament i instal·lacions

- Estat d'abandó
- Poca accessibilitat

- Reprogramació:
  - Vivir empreses
  - Locals per empreses i entitats
- Rehabilitació coberta
- Terra tècnica
- Aïllament de façanes
- Divisions interiors

**ENDERROC PARCIAL**  
De la zona en contacte amb les turbines per tal de millorar la connexió del conjunt i les condicions dels edificis de les turbines, magatzems i nau principal
