Rehabilitació del Molí d'en Rai de Caldes de Montbui com a nou espai socio-cultural

D.L.3
PLANTA SOTACOBERTA
LESIONS I SÍMPTOMES

Alumne: Isaac Lendinez Martí
Tutor: Emili Hormiñas Laperal

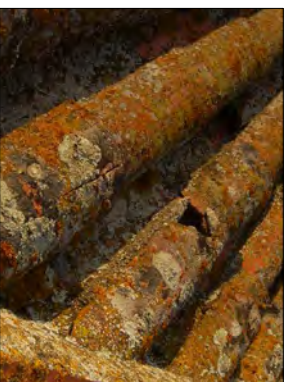
Proliferació de vegetació en la canal ceràmica de la vessant nord.

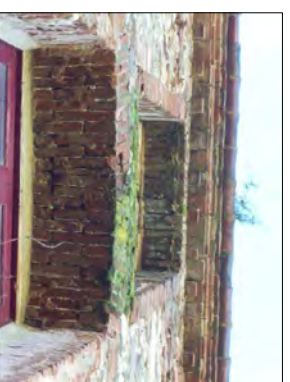
Fongs i líquens extesos per les zones properes a les finestres de façana nord.

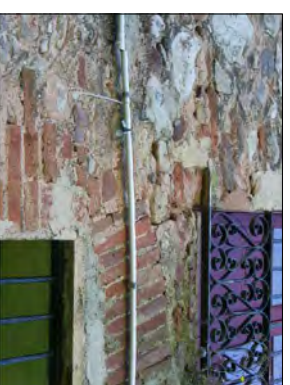
Fissures verticals entre els arcs de càrrega de les finestres.

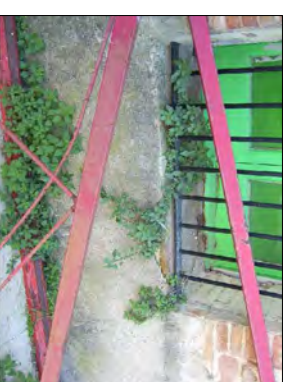
Prolifereació de vegetació en la base de la façana i les finestres.

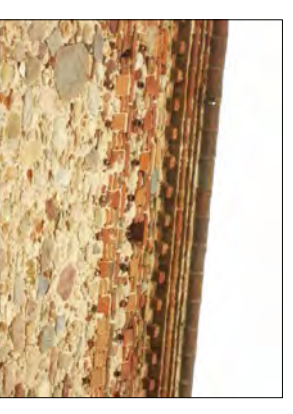
Forats en la façana de dimensions importants

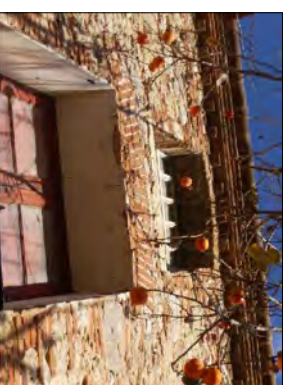
Fissuració de l'arc de descàrrega de les portes i finestres.

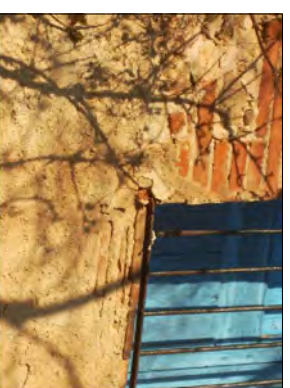
Corrosió d'elements metàl·lics encastats a les parets.

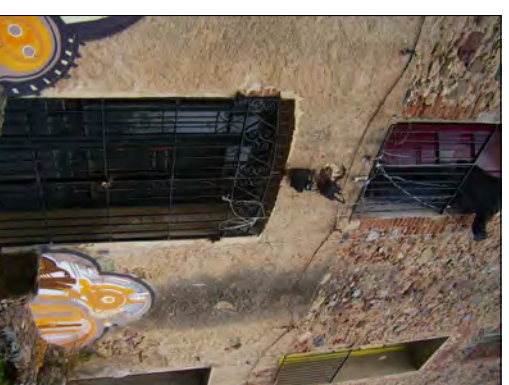
Taca d'humitat vertical de grans dimensions en la façana sud.

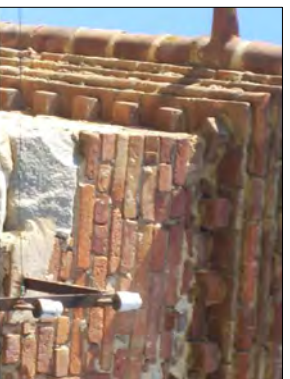
Corrosió d'elements metàl·lics encastats a la paret.

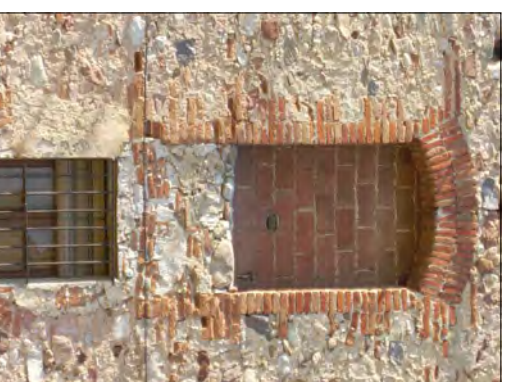
Disminució de secció important en tota part central de la façana est.

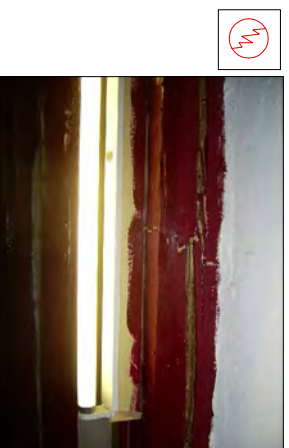
Fissures perpendiculars a les fibres
biga principal Sud-est Planta Sotac.

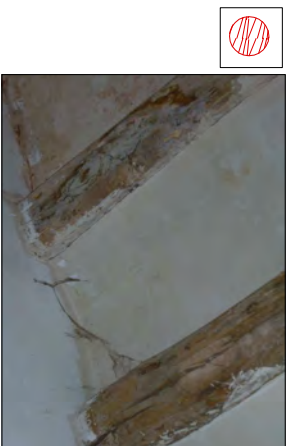
Fongs de podriment en la biga 12
sala central Planta Sotacoberta.

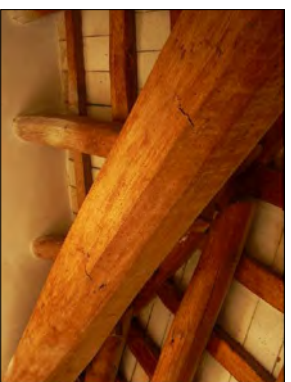
Fissures perpendiculars a les fibres biga principal Sud-est Planta Sotac.

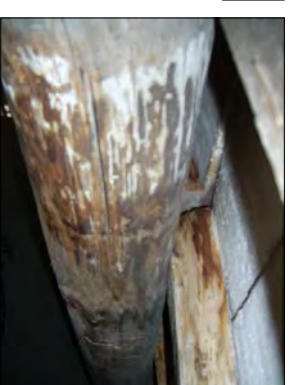
Fongs de podrintent en la biga 12 sala central Planta Sotacoberta.
