<p>EPSEB U P C</p>	
<p>DIAGNOSI I REHABILITACIÓ DE CAN MUSCÓ COM A CASA RURAL A VILANDVA DEL CAMÍ</p>	
ALUMNE	Cristina Ordóñez Plaza
TUTOR	Emilio Hormias Loperai
PLANOL	Estat actual: alçats i emplaçament
ESCALA	En els plànols
DATA	21/06/11

Estat actual:
 planta semisotterrani

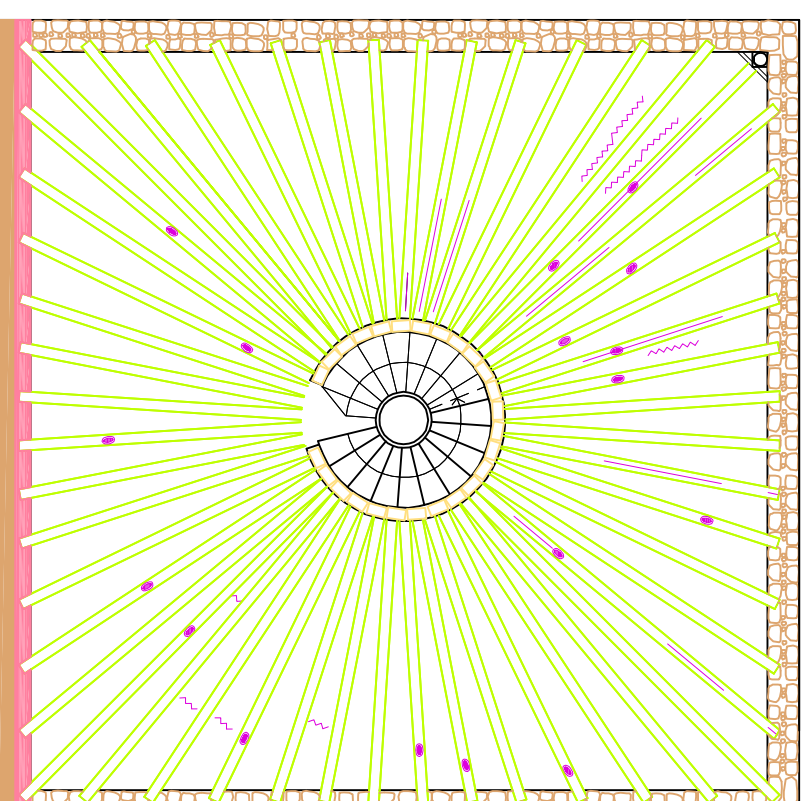
Lesions bigues forjat planta baixa

Nota 1: el forjat de la planta baixa està format per unes bigues de fusta, entre les quals es deixa veure un revoltó ceràmic, repleert per sobre amb terra i on s'hi assenta l'emrajat ceràmic pres amb morter sec.

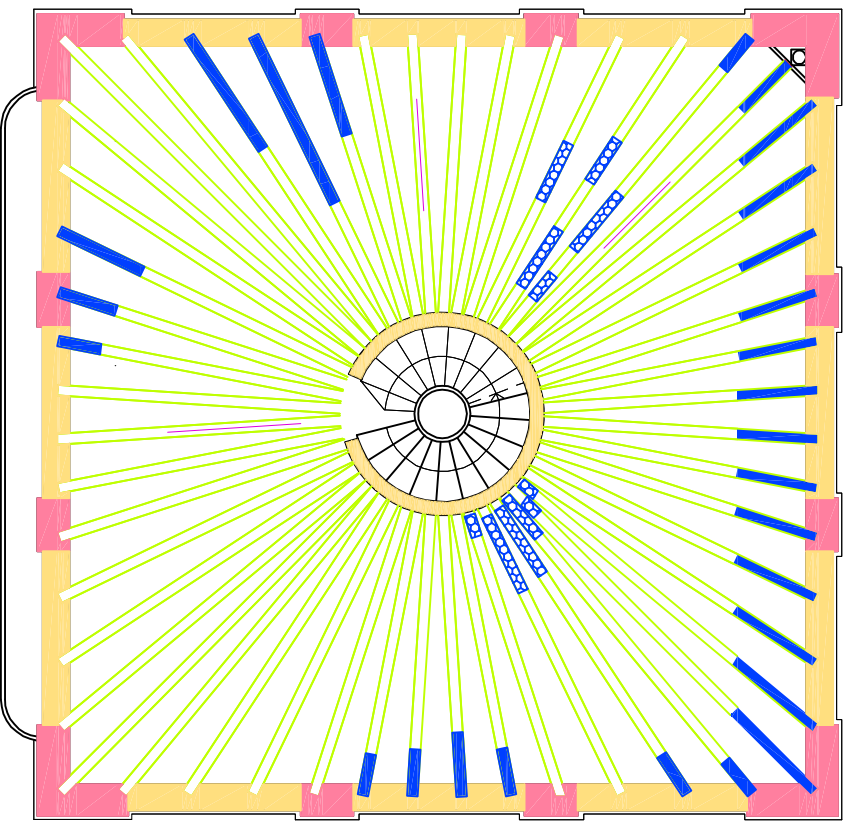
Lesions bigues forjat planta pis

Nota 1: el forjat de la planta pis està format per un embigat de fusta radial on s'hi troben unes llares de fusta (4x6) cm cada 30 cm per suportar una solera d'obra massissa manual i un l'enrajolat ceràmic pres amb morter sec. Tenim també un encanyissat enguixat clavat directament sota les bigues que fa la funció de falç sostre.
