PROBLEMÀTICA

ESTAT ACTUAL

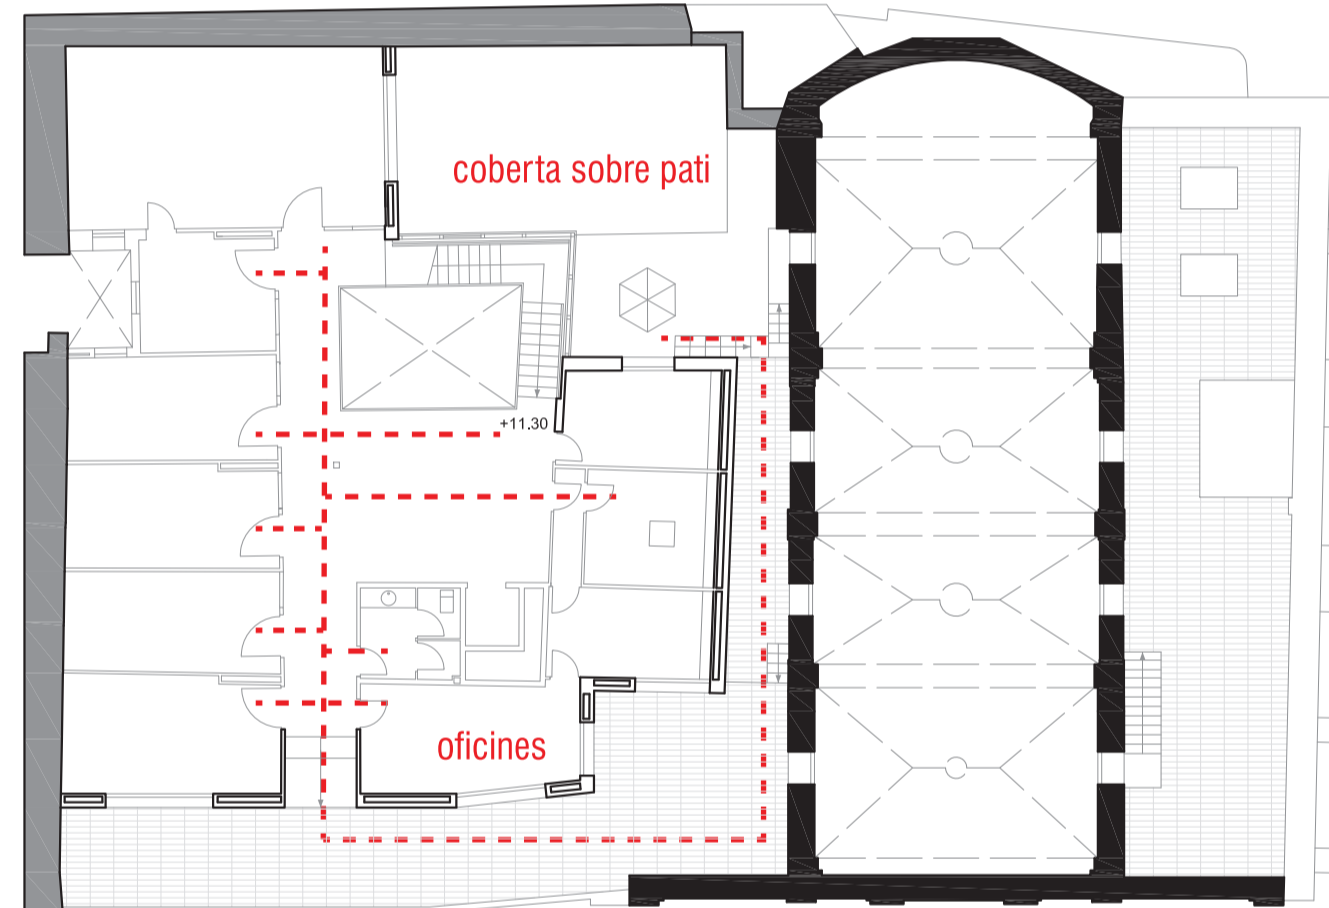
PLANTA +3

Es remunta un planta i s'observen deficiències greus de projecte. Segueixen apareixent desnivells i nula ventilació del espai. A més, agafa com a referència el pati = el més nou (error). El pati canvia de lloc i dona servei a l'escala, és inaccessible des d'aquesta planta. El distribuïdor continua essent una sala cega i s'obre una sala sobre la capella però que no comunica directament amb l'església

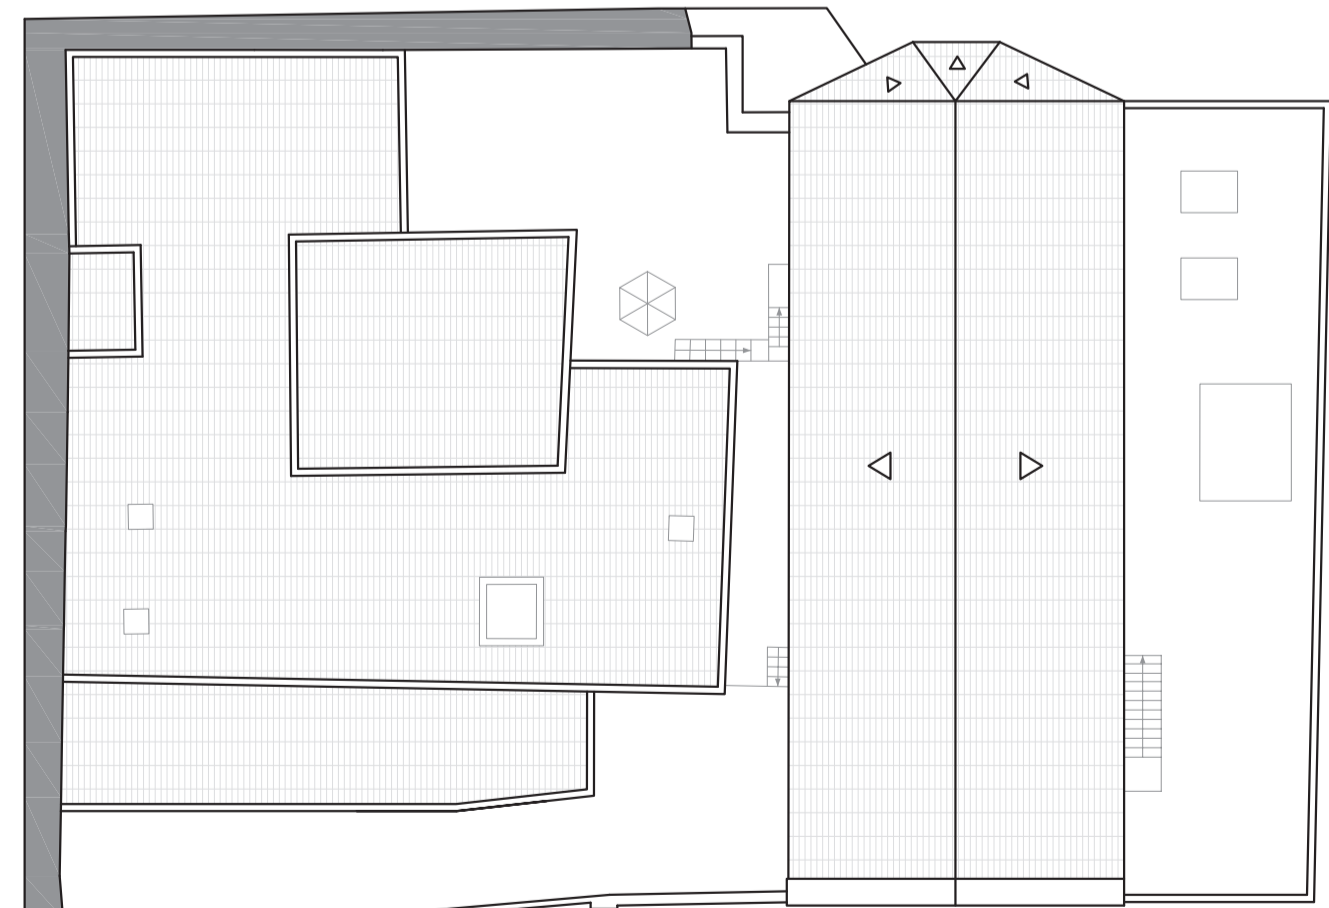
PLANTA COBERTA

La nova planta d'oficines té molt poca claredat en coberta, degut a l'existència de 4 nous volums i d'aproximar-se massa a la façana lateral de l'església.
