DESCRIPCIÓ ELEMENTS

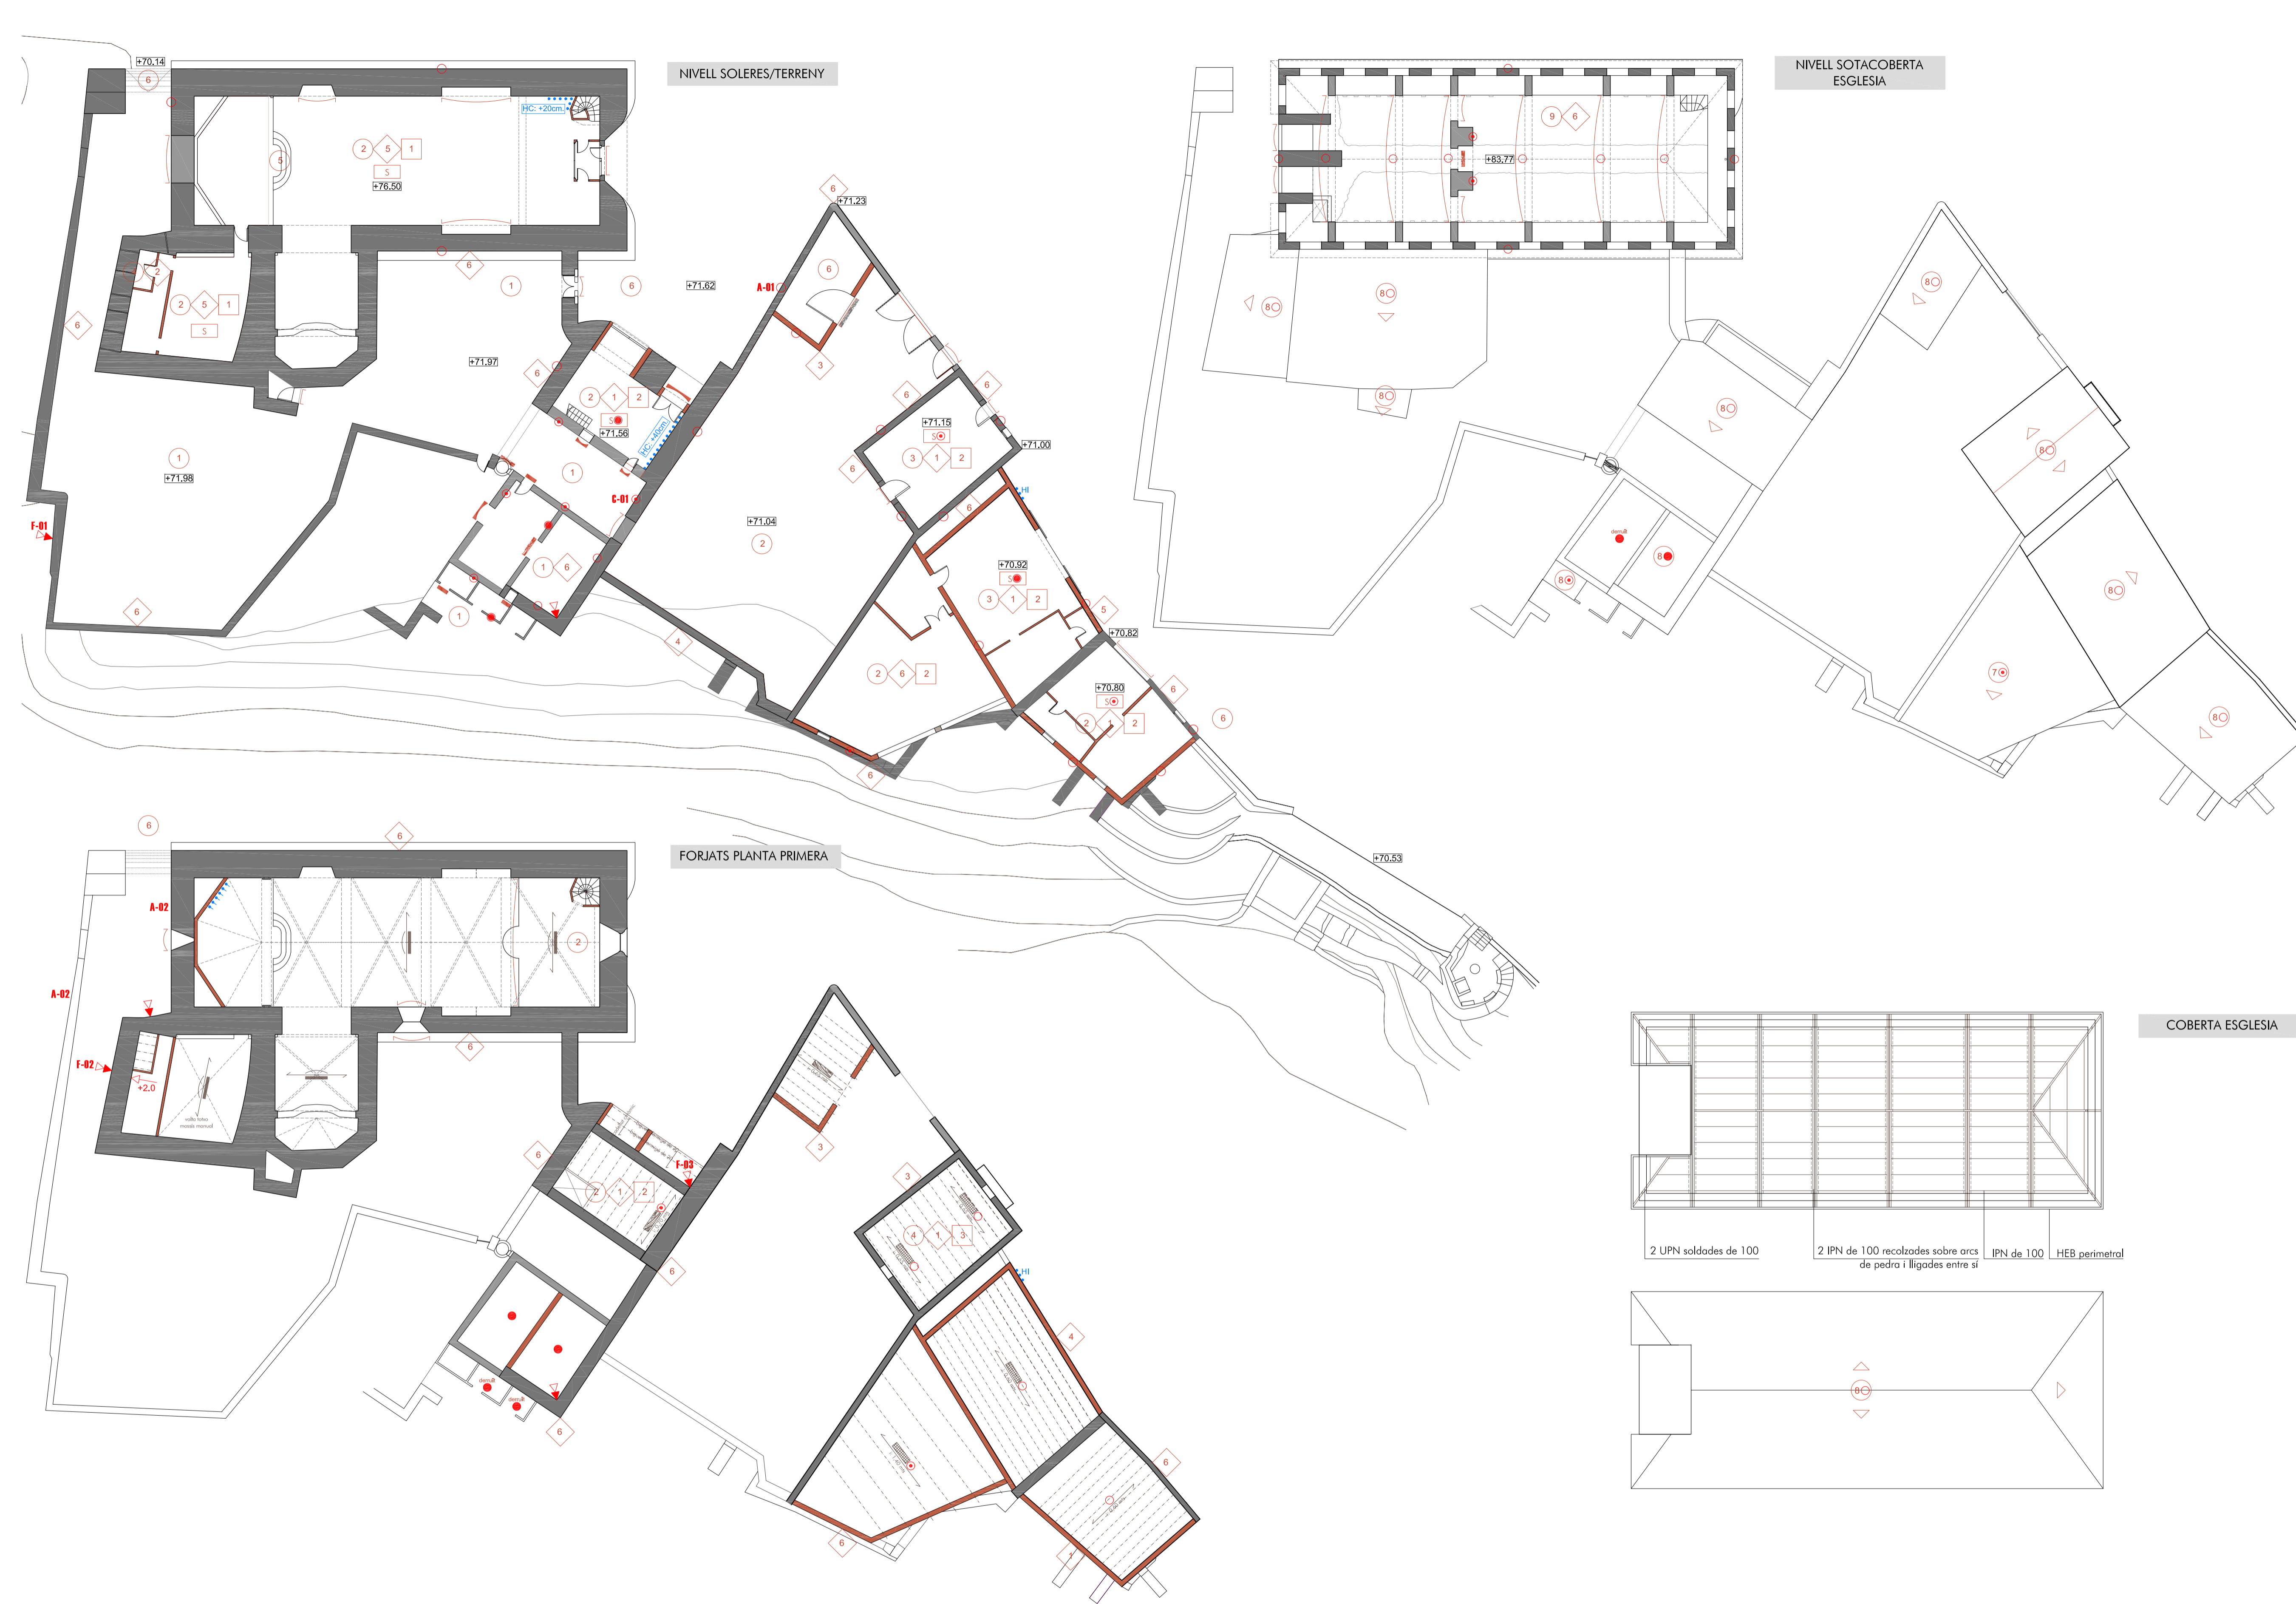
ALTERACIONS
 Manifestació física en forma de dipòsits (vegetació) patologia comuna en la majoria d'elements, el creixement de vegetació que provoca la pèrdua de material
 *Sistema constructiu : murs de mamposteria de pedra granítica

Aparició de taques en la superfície del material petri, aparició de taques sense relleu que ennegreixen el color natural de la pedra. L'origen és deu a l'aigua de la pluja quan regalima desde la coberta

PATOLOGIES D'ORIGEN MECÀNIC
 Esforç de compressió Pèrdua de material degut a l'esgotament de la fàbrica per l'esforç de compressió al que està sotmès
 *Sistema constructiu : murs de mamposteria de pedra granítica
 *Sistema estructural : murs de càrrega

PATOLOGIES D'ORIGEN MECÀNIC
 Fissures produïdes per a) assentaments diferencials al llarg de la base del mur b) desvinculament entre els paraments degut a la construcció diferent etapes sense lligat dels elements
 *Sistema constructiu : murs de mamposteria de pedra granítica
 *Sistema estructural : murs de càrrega

Tècniques d'intervenció A base d'aigua, tractaments superficials projectant aigua a pressió. Si no és efectiu utilitzar tècniques més agressives com l'abrassió, o l'ús de productes químics

Tècniques d'intervenció Consolidació del mur amb la col·locació de les peces que falten i rejuntat de les zones que hagin perdut morter

Tècniques d'intervenció Lligat interior dels paraments mitjançant la construcció de murs de formigó armat en la cara interior
