Es fa un estudi d'estat de conservació i valor històric i arquitectònic de les peçes que conformen el conjunt de la finca de Can Monmany. Aquest estudi es clau en les decisions d'enderroc, conservació i rehabilitació.

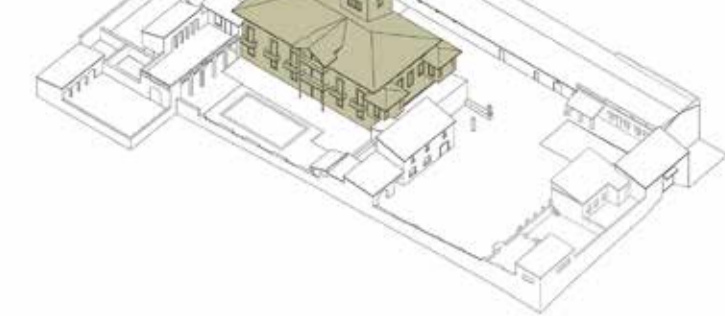
Es el volum secundari al sud de la actual vivenda té unes construccions en runes de les que només queden escasos murs en peu. Es decideix d'acabar d'enderrocar totes aquestes mitges peçes.

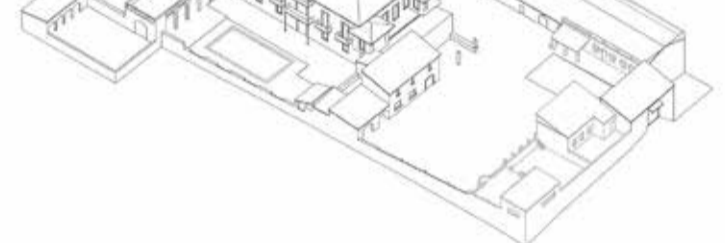
Actual residència de la fins ara propietària de la finca. La planta baixa és oberta al exterior i s'utilitza com a parking. Una de les vigues està apuntalada per el seu estat deficient i caldrà reforçar-la. La planta primera conté les estàncies de la residència. Juntament amb la casa senyorial, crea la façana sud al "carrer" de la finca.

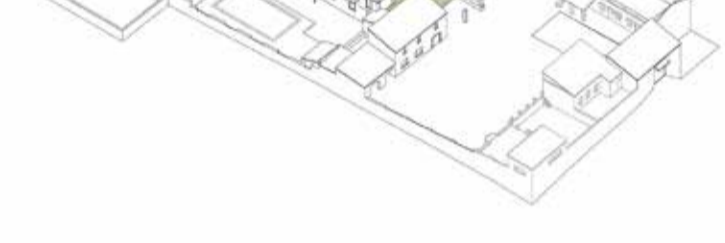
Annex a la casa senyorial que suporta les torretes de la planta primera. Consta d'una façana opaca mirant a est i una arcada a la façana oest. Antigament era l'estable dels cavalls. Entre aquesta peça i la casa senyorial es crea un passatge semicobert, presidit per les arcades, que comunica el carrer amb el pati més privat de la finca.

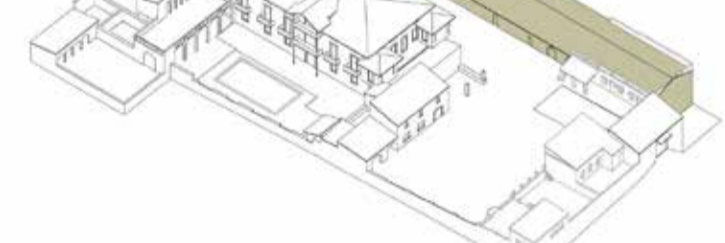
Espai de doble alçada antigament utilitzat per emmagatzemar la matèria prima dels conreus. Es la façana nord de la finca i la delimita molt bé, salvant el salt de cotes entre l'interior del recinte i l'exterior. Fins al moment no ha tingut cap intervenció i encara s'utilitza com a magatzem.

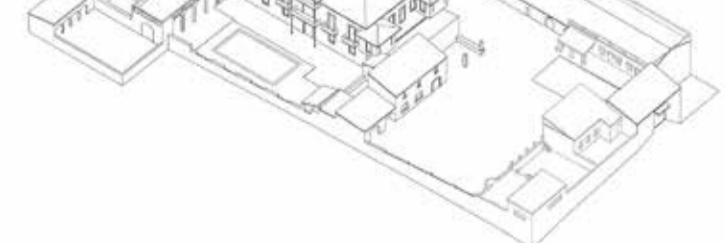
La casa situada al extrem nord-oest té una torreta de defensa que data del 1897. Actualment la planta baixa s'utilitza com a taller i les plantes primera i segona estan en desús. Entre aquesta peça i el celler hi ha un annex que crea un accés directe a la planta primera. Aquest annex bloqueja l'antiga connexió entre el nord i l'interior de la finca.

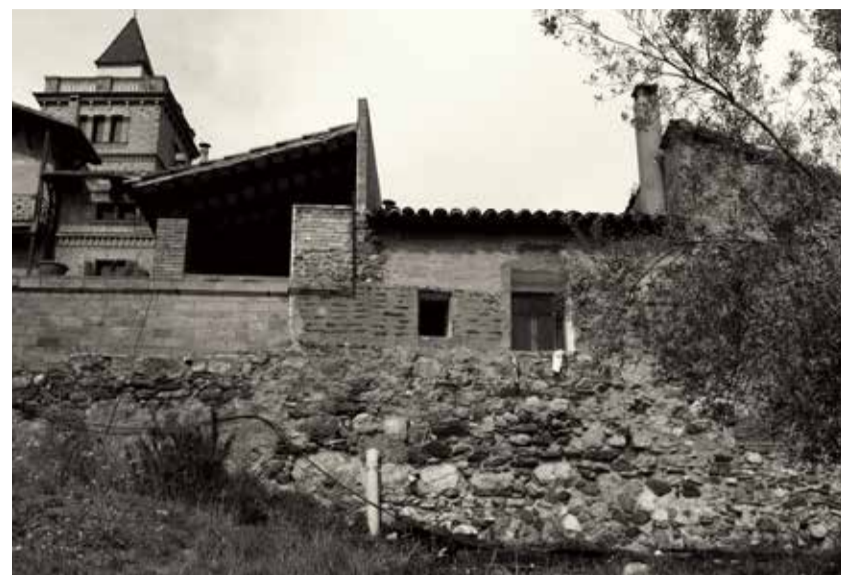
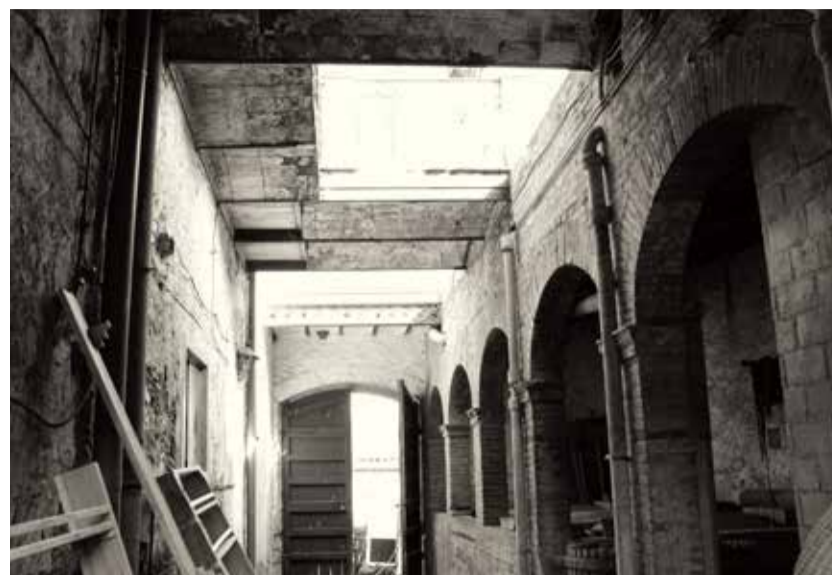
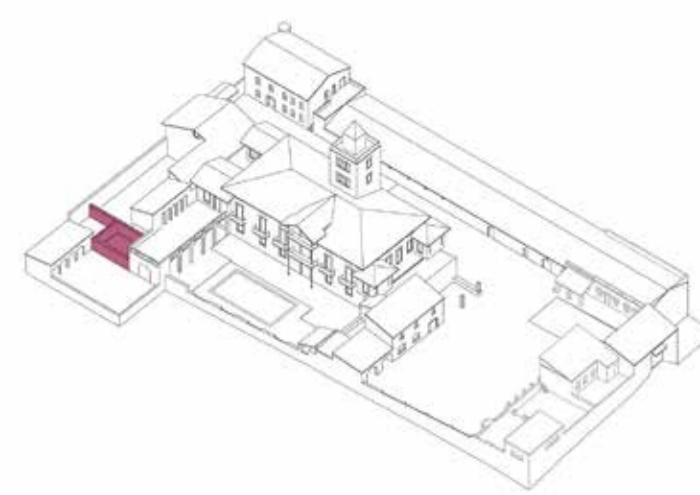
Estructura coberta que indica l'accés est del conjunt. Està composta per una coberta de teula, un pòrtic de mahó i una porta doble de fusta. L'estat de conservació no és molt bó i les viges que suporten la coberta estan molt degradades. Degut a la erosió del sòl a la zona exterior est de la finca hi ha un salt de més d'un metre que fa impossible l'accés a la finca per aquesta porta.

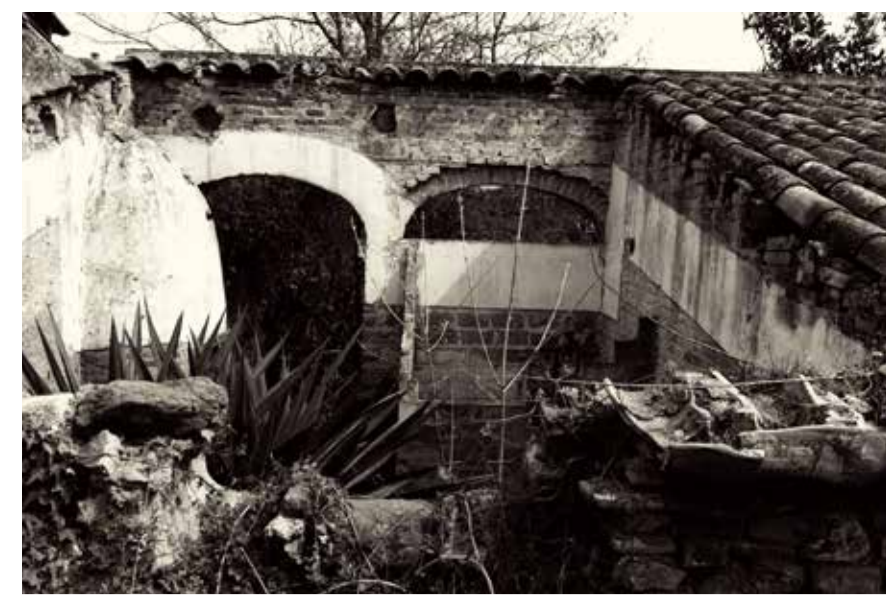
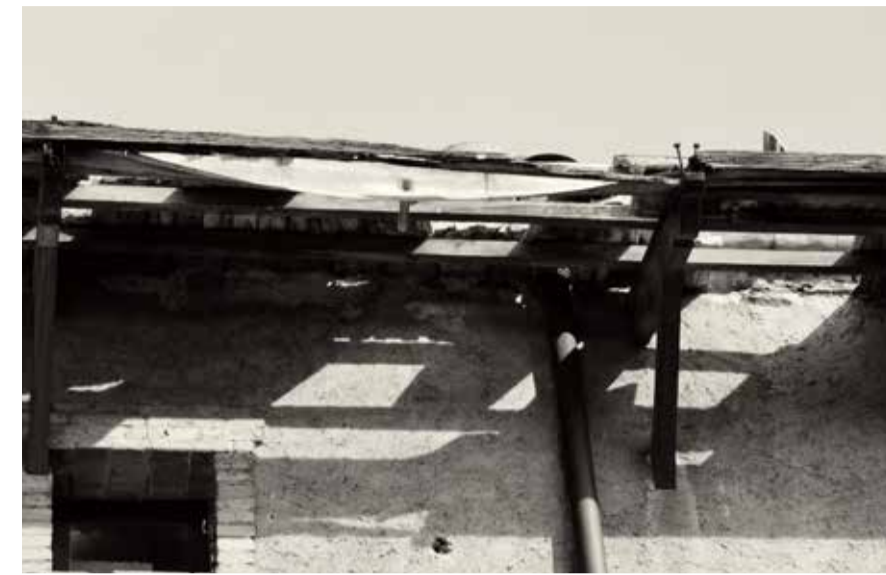
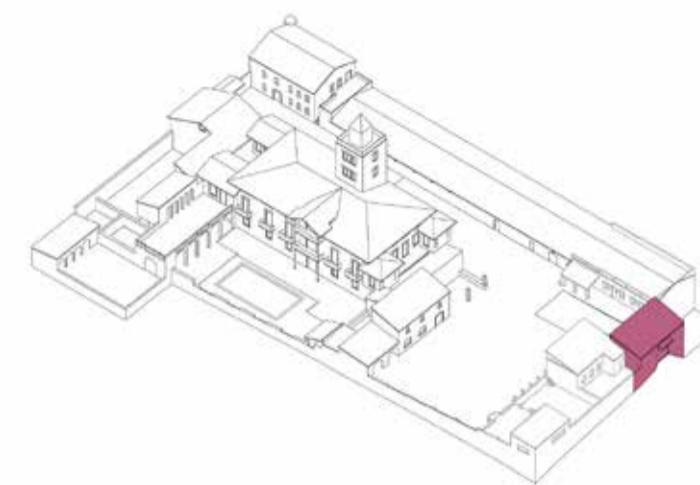
El tester est del celler ha sofert algunes modificacions per habilitar-lo com a residència. Bàsicament són afegits estètics que no influeixen estructuralment al celler. Aquest afegits, des de l'interior de la finca, fan semblar que aquest extrem del celler no pertany al celler.

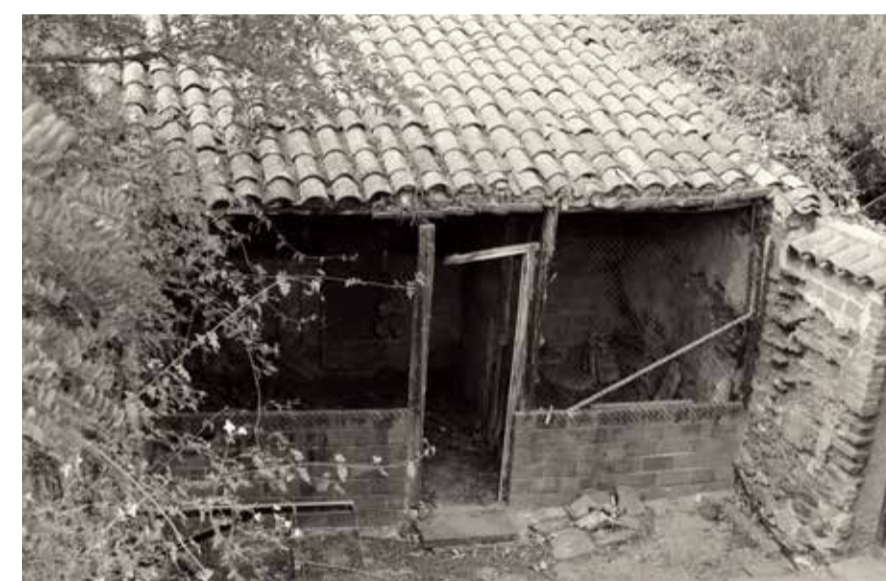
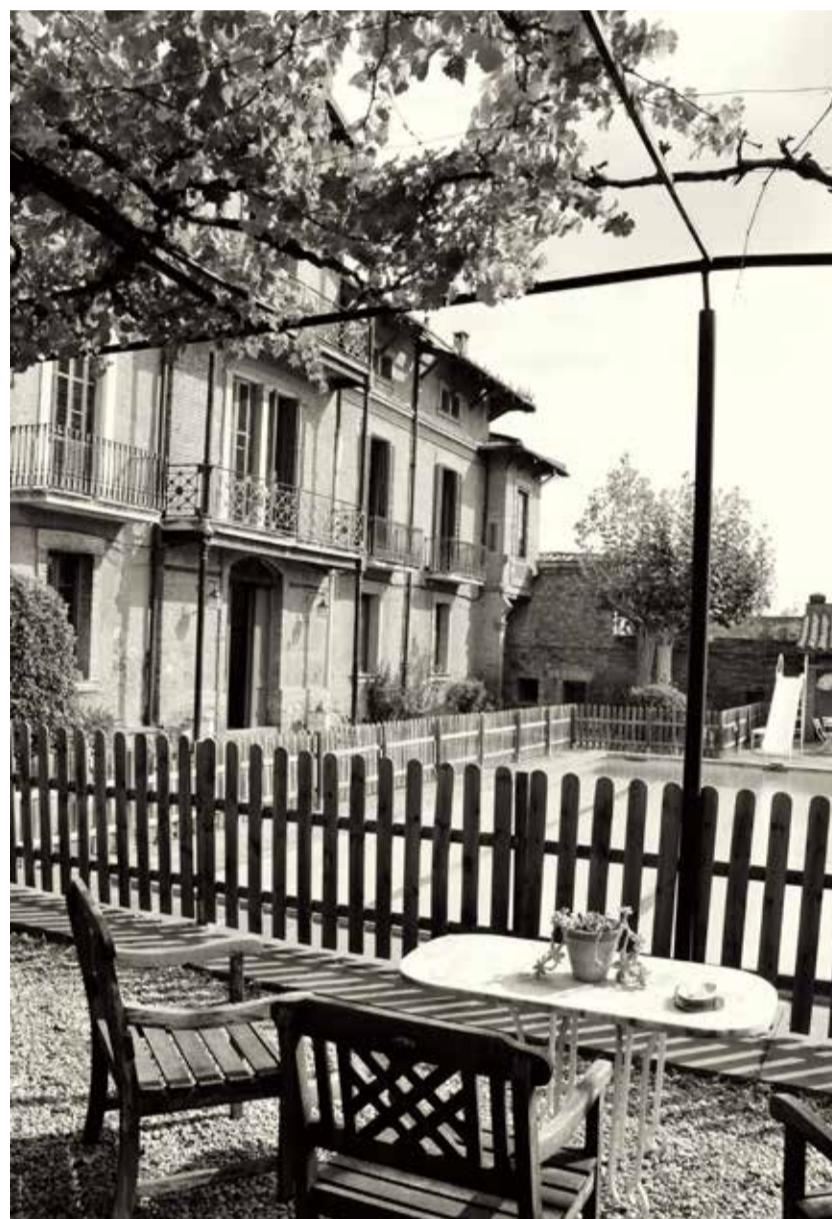
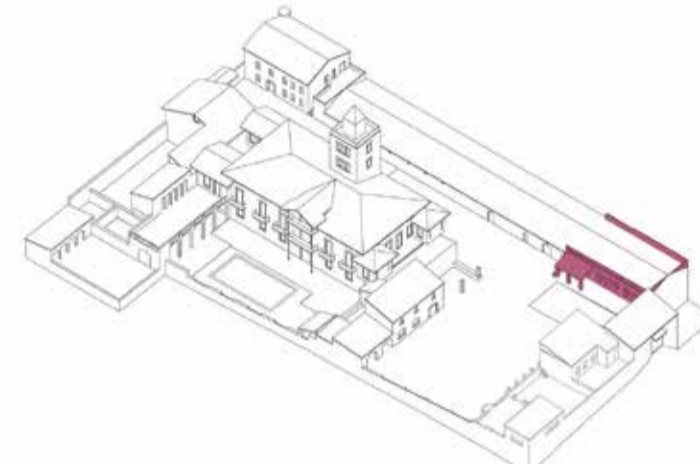
Aquest volum tanca l'espai del pati privat. La meitat est està tancada per uns paraments verticals i una coberta i la part oest s'obre al pati amb una porxada. Els materials que es van utilitzar per construir aquesta peça ja no es troben en bon estat de conservació.

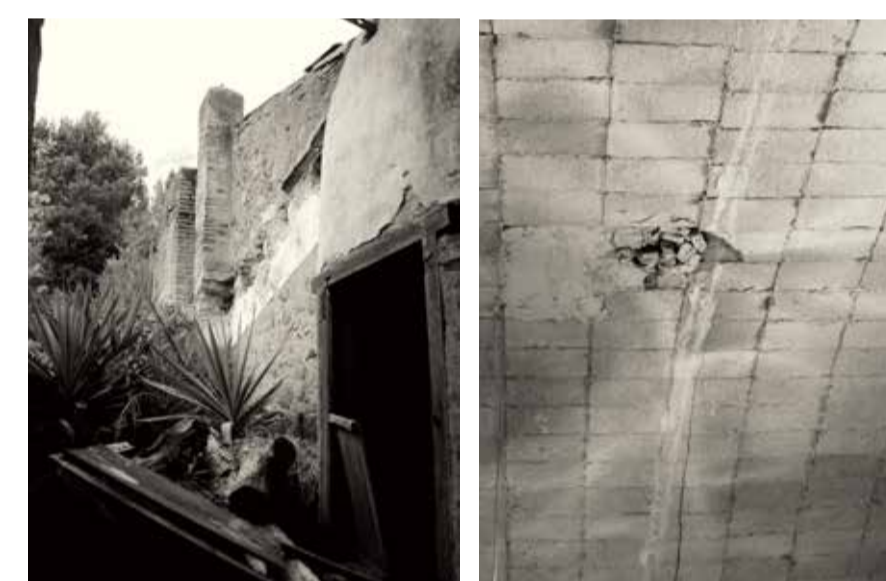
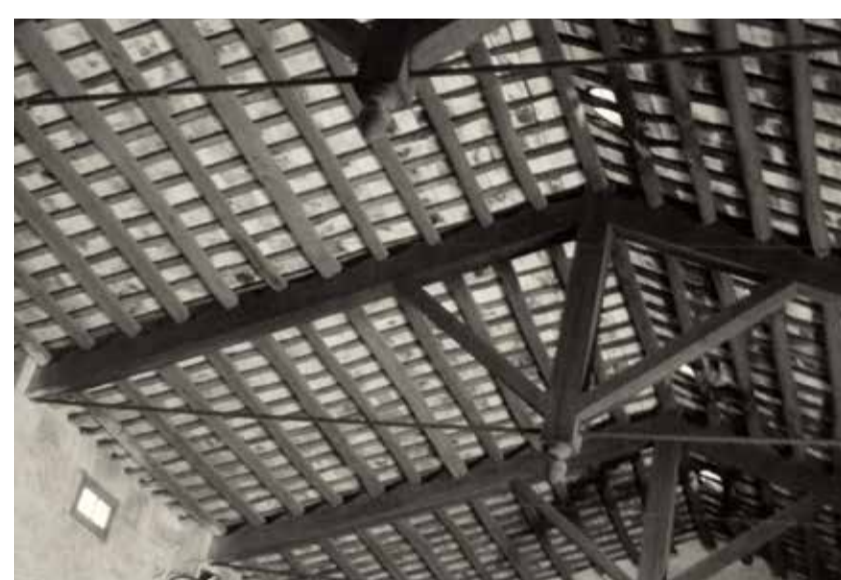
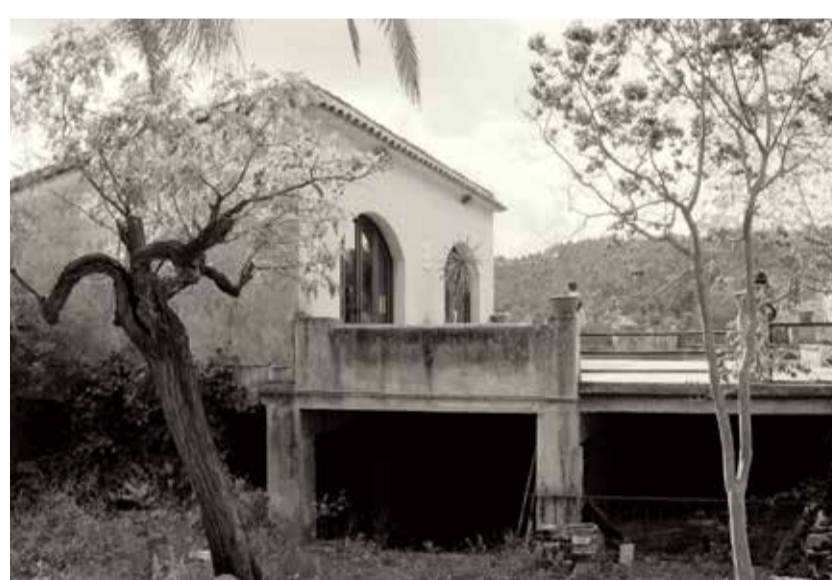
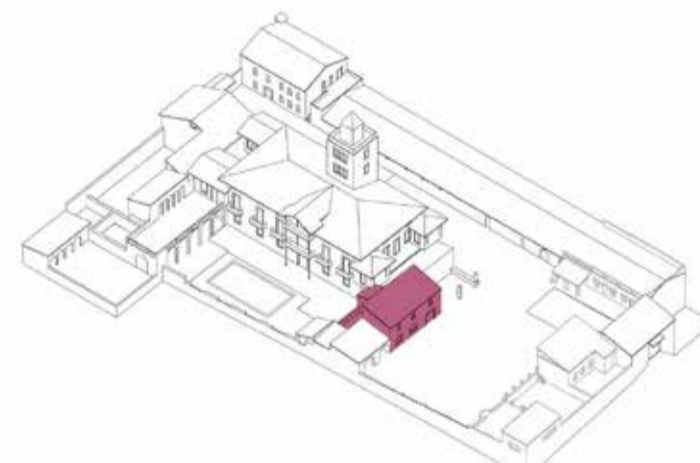
Aquesta peça, per la seva morfologia i materials de baixa qualitat, sembla que havia sigut la vivenda per els treballadors de la finca. No he pogut tenir accés al interior d'aquest volum, però des de el exterior es veu en mal estat de conservació i probablement l'estructura estigui en mal estat.

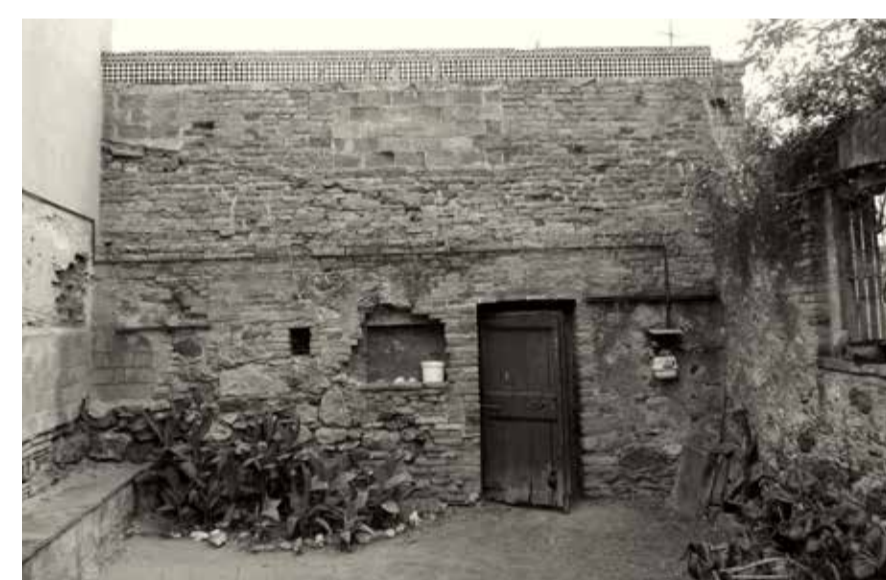
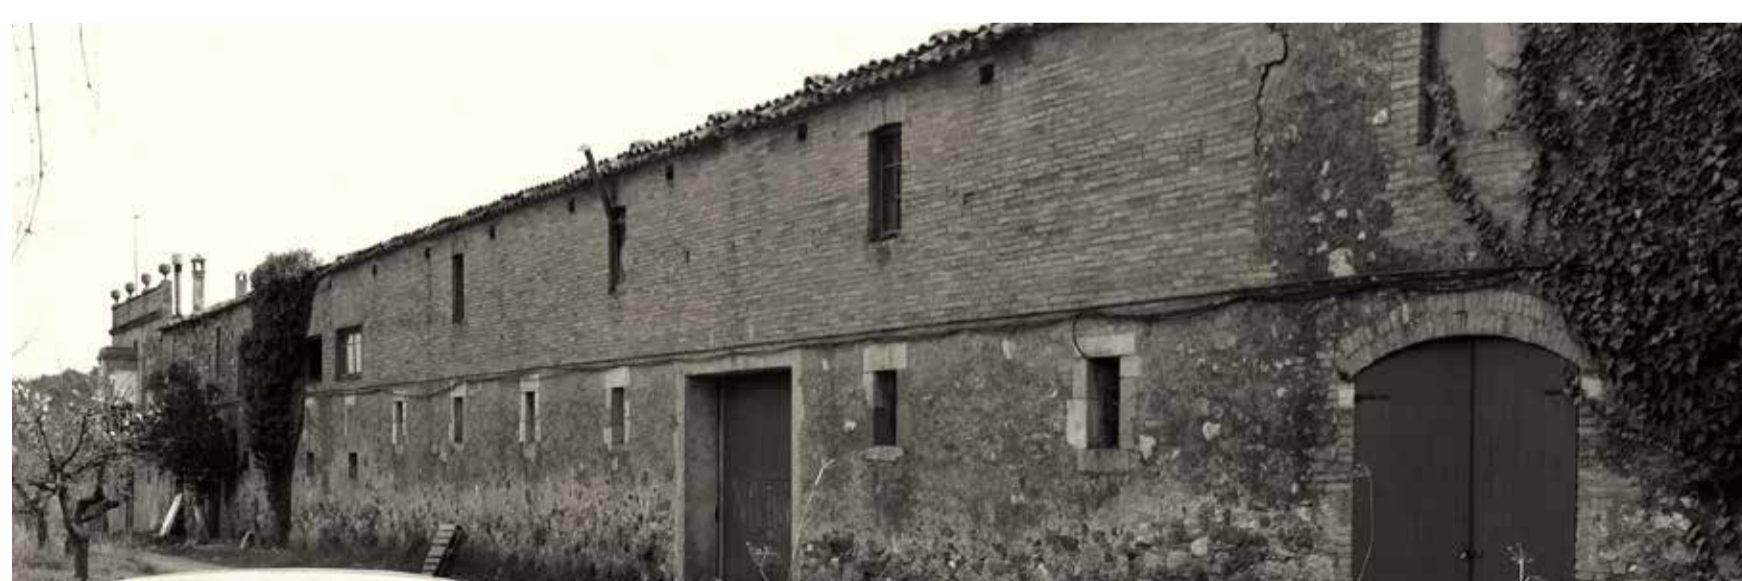
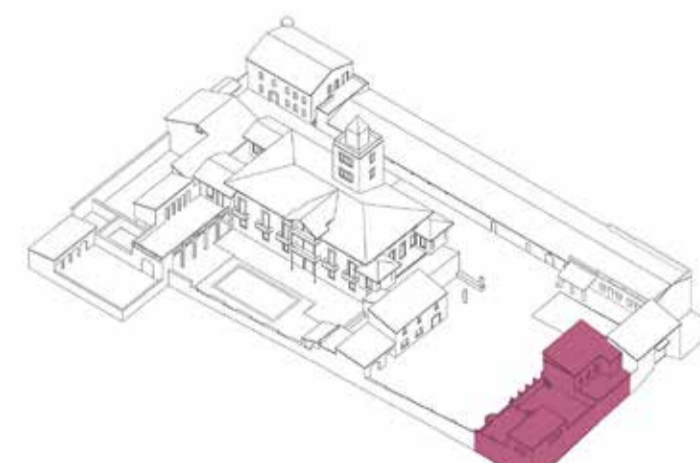
Aquests volums són els últims construïts del conjunt. L'estat físic es relativament bó però desentonat per la seva estètica i composició. Alguns dels tancaments verticals estan en mal estat de conservació.
