# Criteris d'intervenció a Ca l'Aranyó

**El valor principal** de l'edifici de Ca l'Aranyó és el valor històrico-documental dels seus sistemes constructius

**Joan Olona**  
Arquitecte tècnic

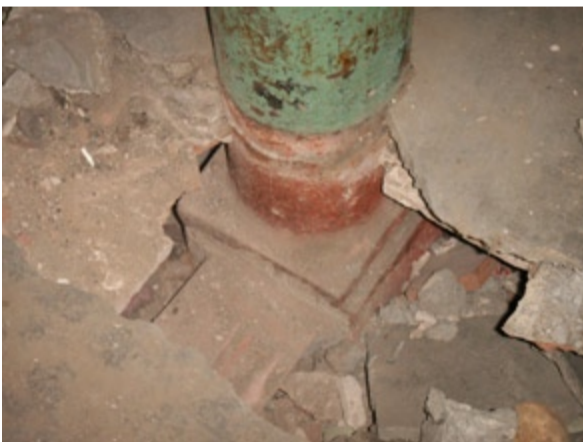
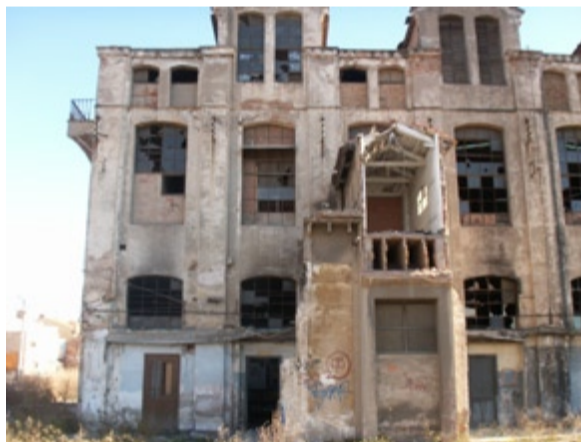
NUS ESTRUCTURAL I FAÇANA DE LA NAU DE LA FÀBRICA BERTRAN

fet es dona a la fàbrica Bertrand de Sant Feliu de Llobregat on, sense tenir el nivell de treball que la fàbrica de maó té a Ca l'Aranyó, el sistema repeteix l'esquema, com perfectament s'identifica no només en la façana sinó també en l'estructura portant, repetició que potser remet als nexes familiars entre ambdues famílies dedicades al tèxtil a Catalunya (Bertrand i Arañó).

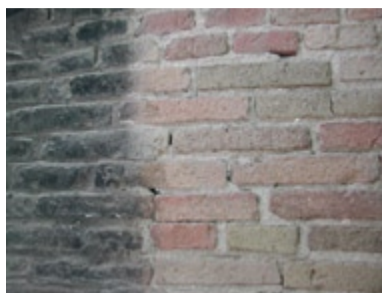
L'ESTAT FINAL DE LA INTERVENCIÓ PERMET IDENTIFICAR PERFECTAMENT LES DIFERENTS LLIGADES SEGONS EL GRUIX DEL MUR, AIXÍ COM L'HETEROGENEÏTAT CROMÀTICA QUE CONFEREIX LA RIQUESA DE TONS DELS MAONS

L'edifici històric ho és entre d'altres per la imatge de paisatge urbà que ha anat creant al llarg del temps. És el valor de vetustat un dels que van comportar més hores de treball previ per tal de poder identificar el grau de neteja i eliminació de la patina superficial per tal d'arribar, sense agredir el suport, a un estat que sense ser l'original permeti recuperar el caràcter (lligada i destonificació) de la fàbrica de maó vist. Els sistemes provats van anar des de la neteja en sec (que meteoritzava superficialment la fàbrica) a l'aigua nebulitzada (no era efectiva sobre la patina dipositada), passant per apòsits i aigua a diferent pressió combinada amb detergents de PH neutre, és aquesta darrera la utilitzada majoritàriament en el conjunt de les façanes, previs tractaments puntuals de la resta de solucions segons l'estat de base de la fàbrica.

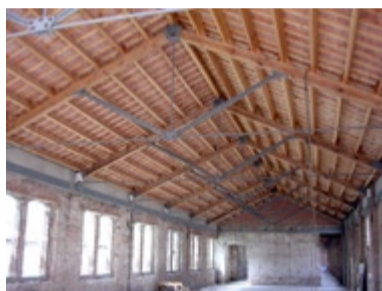
1. SOLUCIÓ ENCAVALLADES NAU LATERAL

Pel que fa a la nau lateral presentava un estat avançat de degradació, amb la meitat de la coberta enderroçada. No obstant això, es conservaven diverses encavallades originals que van permetre identificar la solució d'encavallada com a tipològica en el model de les fàbriques tèxtils de Yorkshire, realitzada mitjançant la combinació de fusta i ferro fos segons els esforços a què les diferents parts de l'element estaven sotmeses.

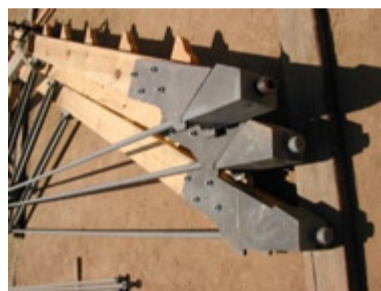
2. NUS ARTICULAT ENCAVALLADA

Cal remarcar que es tracta d'una solució d'encavallada plegable pel punt mig gràcies a una ròtula de cinc punts, dos pels tirants, dos pels tornapunts i un pel pendeló, que es converteix en estable en el moment que es col·loquen els cavalls de fusta, que empenen una peça de capçal (imatge 2) que alhora tensa el tirant inferior. Aquest sistema funciona gràcies també a un recolzament en els seus extrems, que a la façana principal es millora mitjançant els merlets de remat de la cornisa (imatge 3). Tanmateix a la façana interior, el gruix del mur (15 cm) i l'absència dels merlets va provocar l'aparició d'una esquerda longitudinal a la base del recolzament de les encavallades provocada pel gir de la fàbrica causat per l'empenta de l'encavallada. Aquest fet es va compensar mitjançant la col·locació d'un encercolat metàl·lic realitzat amb platina cargolada així com de la col·locació sota l'encavallada reparada d'una base de neoprè sota el recolzament i la formació de caixa d'obra per tal de garantir l'absència d'empentes de l'encavallada envers la fàbrica.

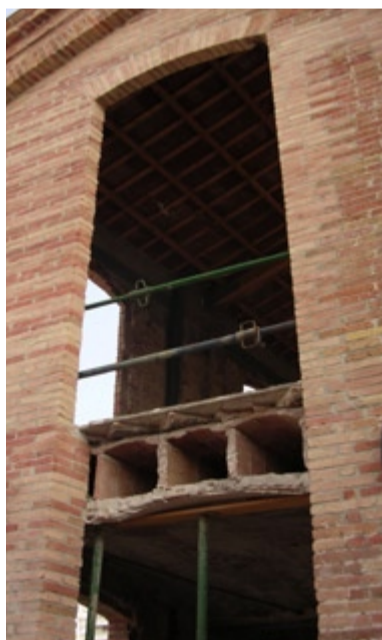
5. SECCIÓ DE LA VOLTA I ELS SEUS DIFERENTS GRUIXOS

posen una successió de voltes de maó de pla de dos gruixos compensada amb voltes en els carquinyols que li confereixen monolitisme.

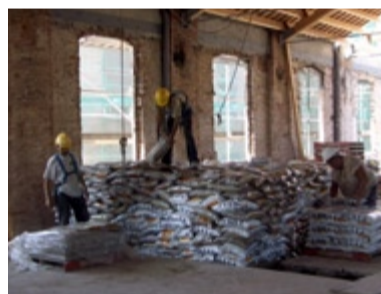
6. PROCÉS DE PROVA DE CÀRREGA DE LA VOLTA

Tot i realitzar-se un estudi sobre la resistència dels elements portants, es va creure necessari la realització d'una prova de càrrega per tal de determinar la resistència real

de l'element horitzontal de volta de maó. Així, es va realitzar independitzar una quadrícula de 4 x 3.85 de volta de la nau lateral, a la zona més afectada per la humitat i l'ensorrament de la coberta superior.

Es va realitzar una càrrega total de 29.400 kg, en quatre esglaons d'aproximadament 300 kg per tram

(imatge 6). El resultat de l'assaig va determinar unes flexions en les jàsseres de 1,7 a 5,2 mm verticalment i 4,2 mm horitzontalment.

La volta en el seu punt central va presentar una deformació màxima de 10 mm, recuperant l'estat original una vegada descarregada i sense observar-se cap tipus de lesió en cap dels elements. Va resultar concloent que aquest sistema constructiu, sotmès a una sobrecàrrega de 1.900 Kg/m<sup>2</sup> s'havia comportat extraordinàriament i era apte per a l'ús final previst de l'edifici.

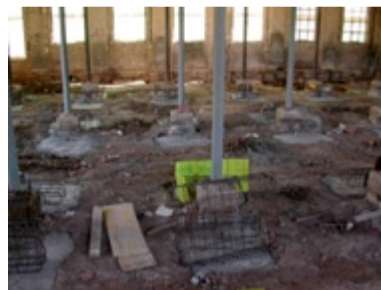
7. VISIÓ GENERAL DE LA REFONAMENTACIÓ

És en la fonamentació on s'evidencia més clarament com l'afectació de les normatives actuals grinyolen envers constatacions reals en els edificis monumentals. En la nau principal de Ca l'Aranyó era evident que els assentaments per a les càrregues passades (planta quarta màquines de filatura en tota la seva superfície) i les actuals de l'edifici ja s'havien produït en la seva totalitat (més de 100 anys) i que no presentava cap lesió en la seva estructura vertical i horitzontal que determinés incorrecció del sistema.

L'estudi de càrregues va determinar que les sabates més carregades dels edificis transmetien al subsòl, càrregues totals de l'ordre d'unes 40 Tones, que representaven uns 2,8Kg/cm<sup>2</sup> de càrrega. Amb aquests valors s'estava fent treballar els materials del subsòl amb un coeficient de seguretat a trencament de l'ordre de 1,1, molt per sota del que la normativa preveu per a aquest coeficient de seguretat, que ha de ser de tres.

Així, per a una banda es disposava de l'evidència històrica i la constatació organolèptica i numèrica que el sistema era estable. A l'altre costat de la balança és tenir el requeriment de la normativa vigent. Així, el pes de la darrera part va provocar que per tal de garantir l'estabilitat del sistema de fonamentació incrementant el marge de seguretat s'optés per una solució de refonamentació mitjançant l'execució de pilotatge i encepals al voltant del fonament existent.
