PRE - EXISTÈNCIES

ESTAT ACTUAL DEL COMPLEX

EL CONVENT

L'ESGLÉSIA

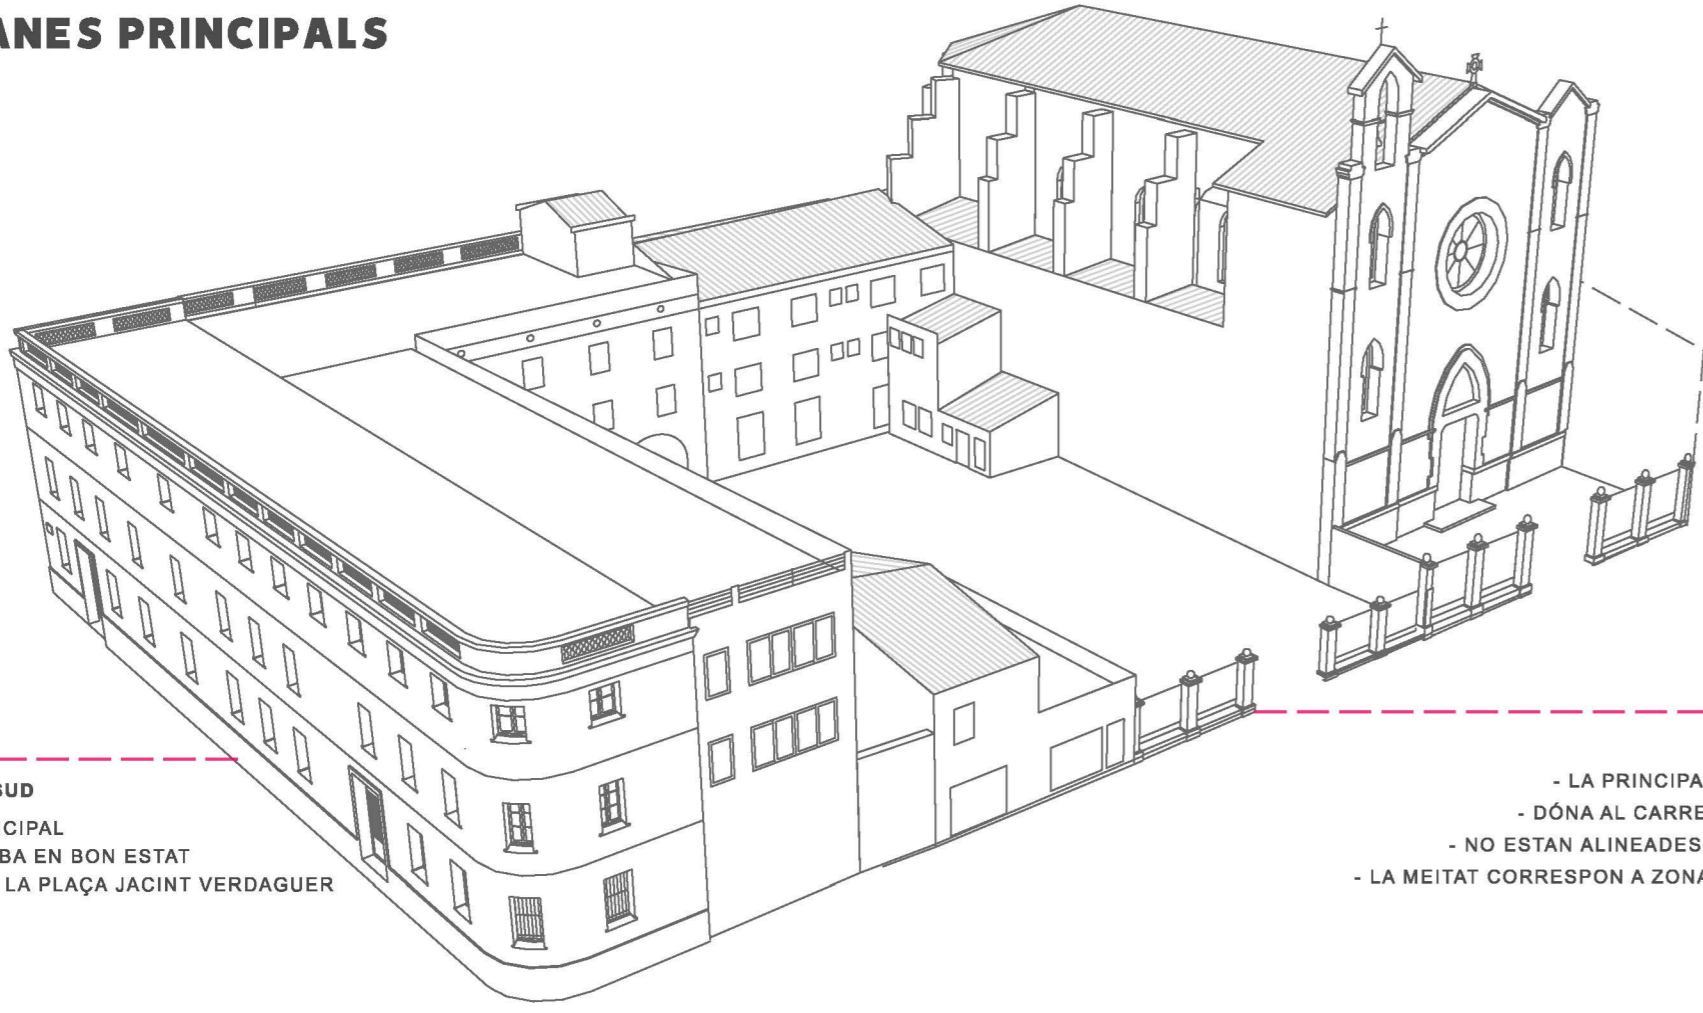
FAÇANES PRINCIPALS

FAÇANA SUD
- LA PRINCIPAL
- ES TROBA EN BON ESTAT
- DÒNA A LA PLAÇA JACINT VERDAGUER

FAÇANA EST
- LA PRINCIPAL DE L'ESGLÉSIA
- DÒNA AL CARRER DE JOAN PRIM
- NO ESTAN ALINEADES AMB EL CARRER
- LA MEITAT CORRESPON A ZONA D'APARCAMENT

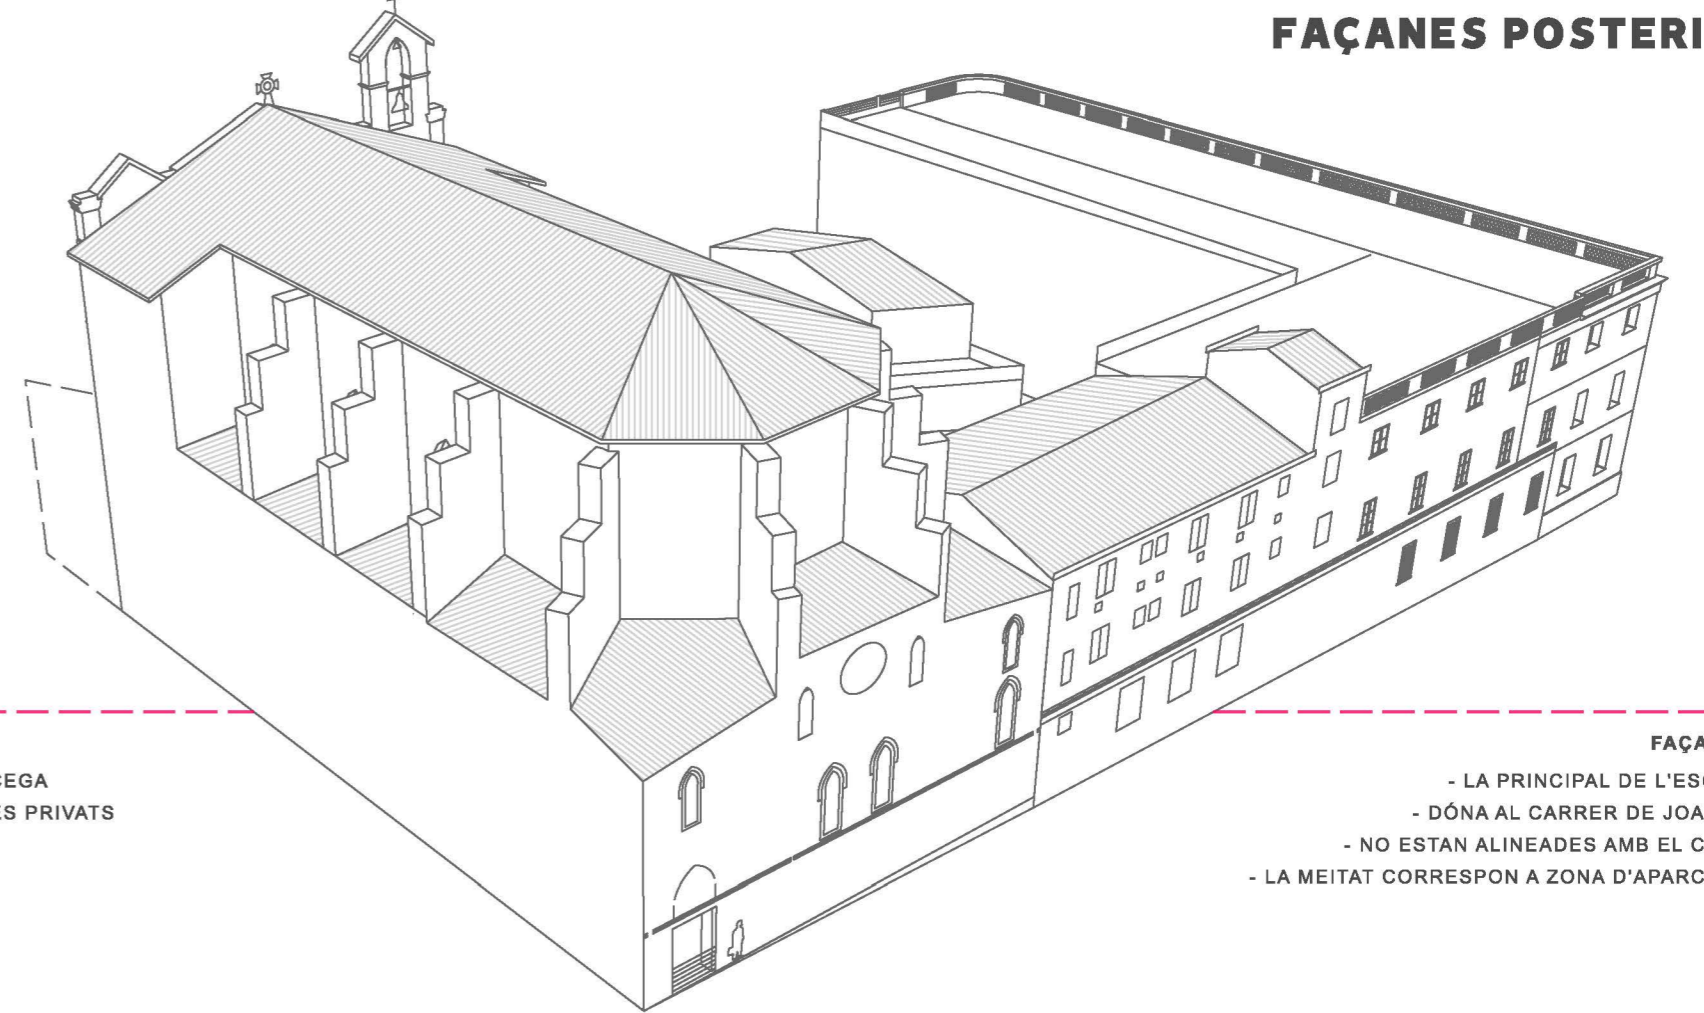
FAÇANES POSTERIORES

FAÇANA NORD
- ES UNA TESTERA CEGA
- DÒNA A HABITATGES PRIVATS

FAÇANA EST
- LA PRINCIPAL DE L'ESGLÉSIA
- DÒNA AL CARRER DE JOAN PRIM
- NO ESTAN ALINEADES AMB EL CARRER
- LA MEITAT CORRESPON A ZONA D'APARCAMENT

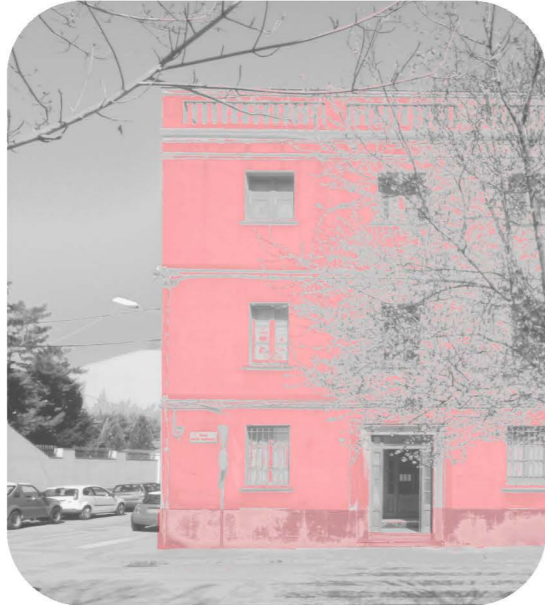
REMAT AMB EL CARRER CORRÓ
La trobada entre els dos carrers es genera amb un aïllament convencional. Disposa d'un accés/sortida propera.

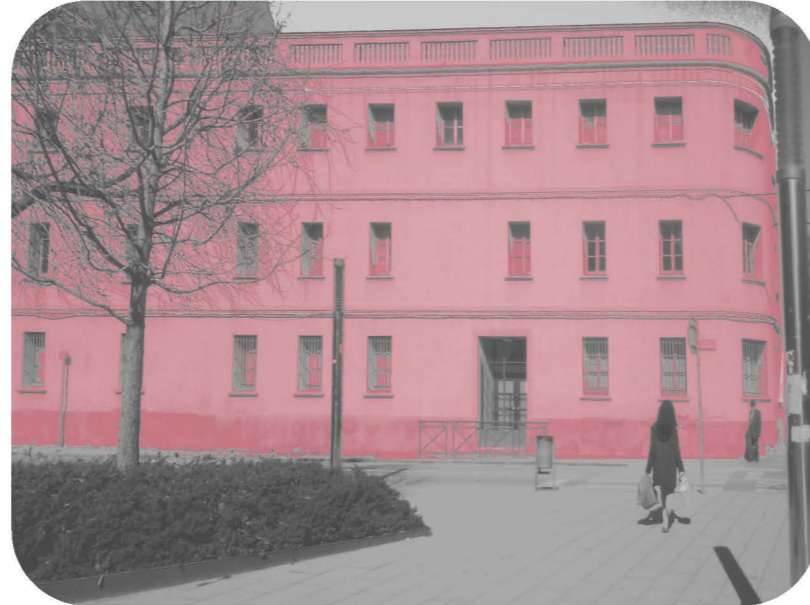
REMAT AMB EL CARRER JOAN PRIM
La trobada entre els dos carrers es realitza amb una façana bisellada en comptes d'amb aresta com a l'altre banda. Suavitza el gir de la façana principal cap a la secundària.

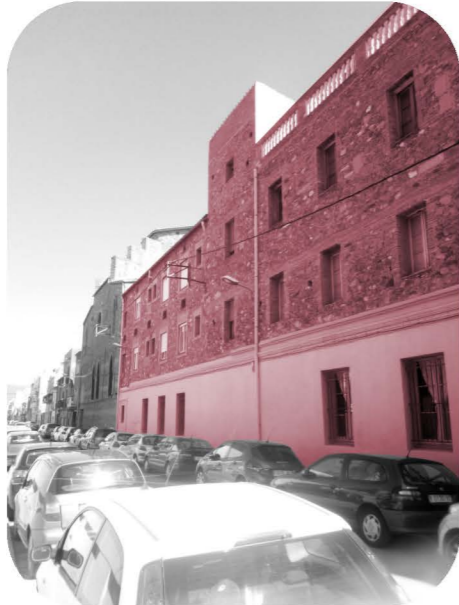
RITME I PROPORCIÓ
La única virtut d'aquesta façana és que malgrat les patologies segueix el mateix ritme que la principal.

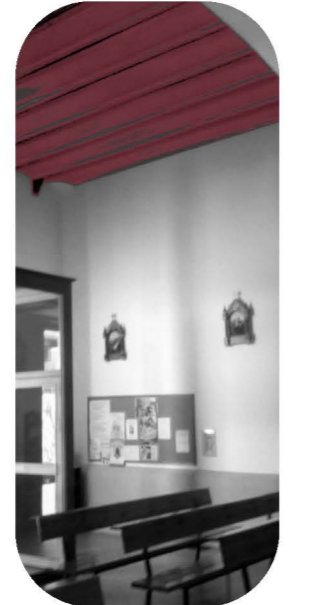
FORJATS DE REVOLTONS
El forjat de revoltons es troba en bon estat en certs punts i té el seu atractiu.

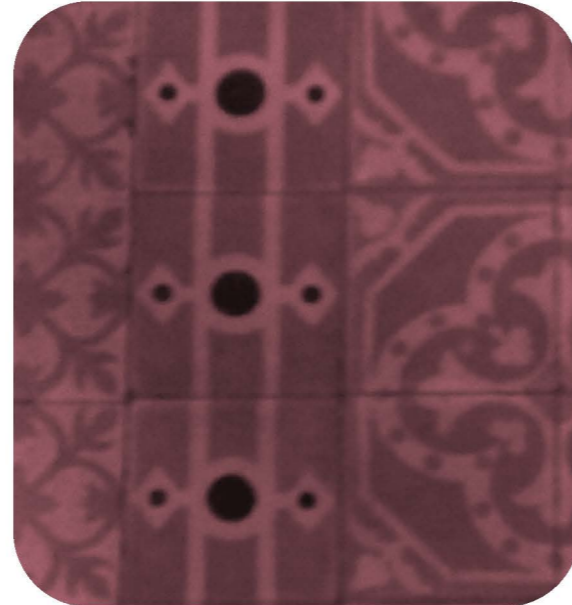
PAVIMENTACIÓ HIDRÀULICA
La caràmbica hidràulica no només es troba a l'església sino que també és present a l'interior del convent. Tot i ser pesat té un alt valor material.

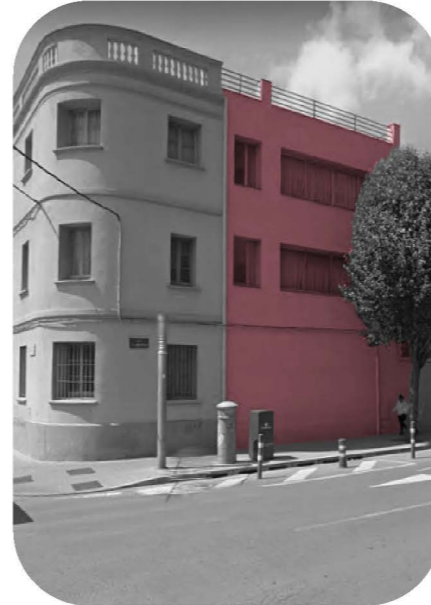
DISCONTINUITAT DE FAÇANA
Al girar el carrer la façana canvia de tipologia i de ritme a causa del nou edifici de formigó.

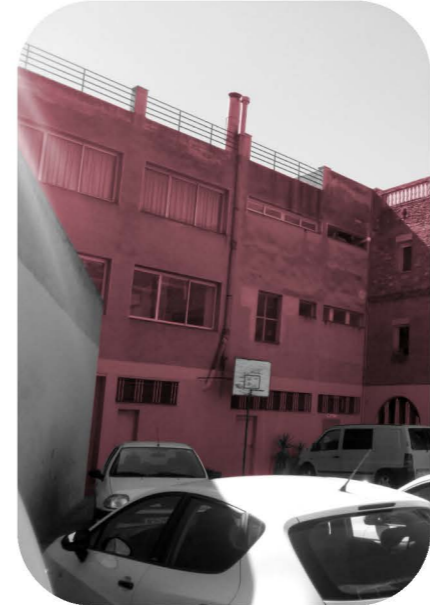
EXPLOSIÓ DEMOGRÀFICA
Les façanes interiors encara són menys uniformes que les exteriors i no segueixen cap ritme en concret.

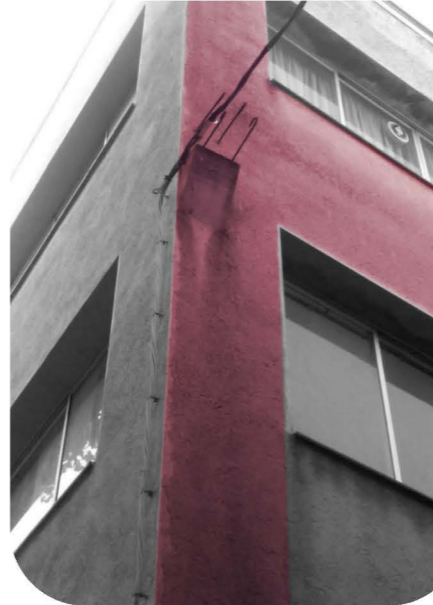
EDIFICI INACABAT
Les esperes d'acer que es veuen a la façana mostren la intenció d'haver-se seguit ampliant (sense èxit).

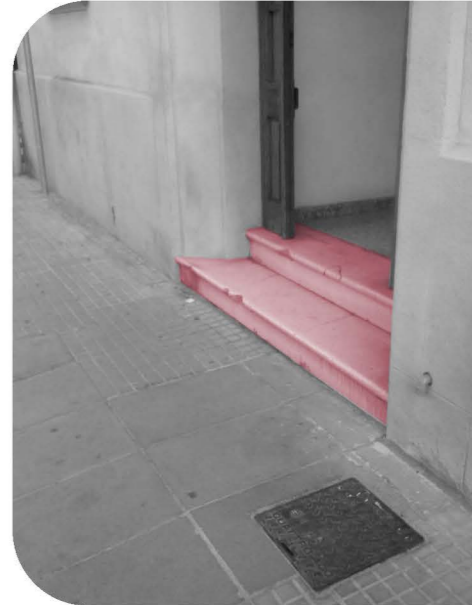
DESNIVELL ENTRE ACCESOS
Al tenir un forjat uniforme i dos carrers a diferent cota provoca que un dels accessos tingui dos graons.

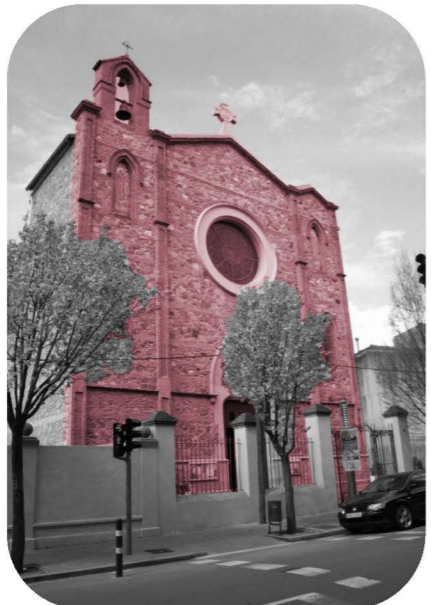
FAÇANA PRINCIPAL
Al ser la principal, és la més elaborada i en millor estat de conservació. És l'element que caracteritza l'edifici.

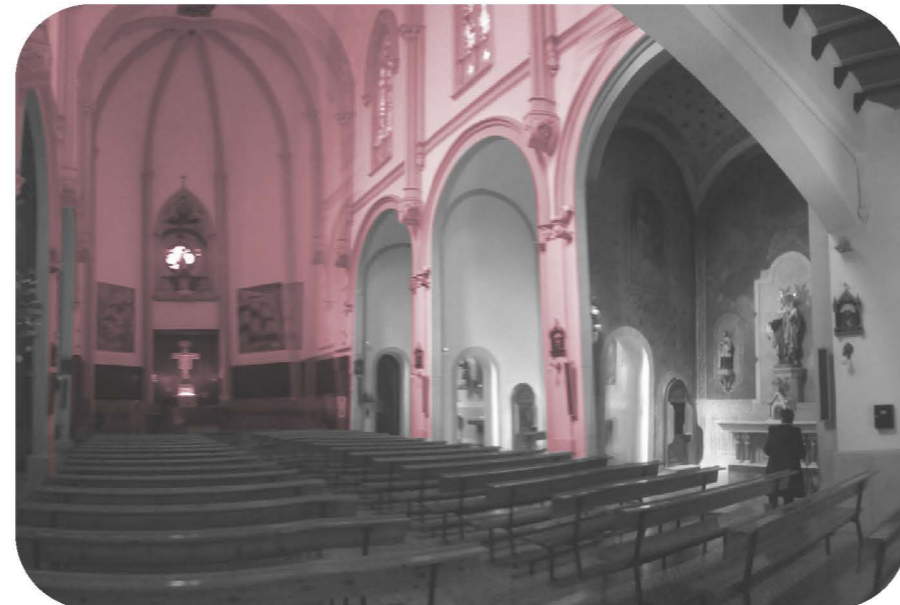
SENZILLESA DE LA NAU PRINCIPAL
Al ser una església franciscana destaca la seva senzillesa i un clar ritme. Tant la nau central com les laterals són totalment regulars. La irregularitat de la parcel·la es compensa amb la geometria de la part posterior de l'absis.

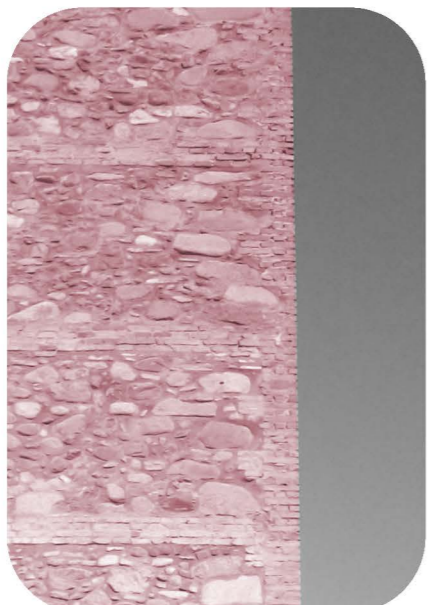
SISTEMA CONSTRUCTIU
Els murs de carreus amb filades de masoneria són patrimoni de la nostra història de la construcció.

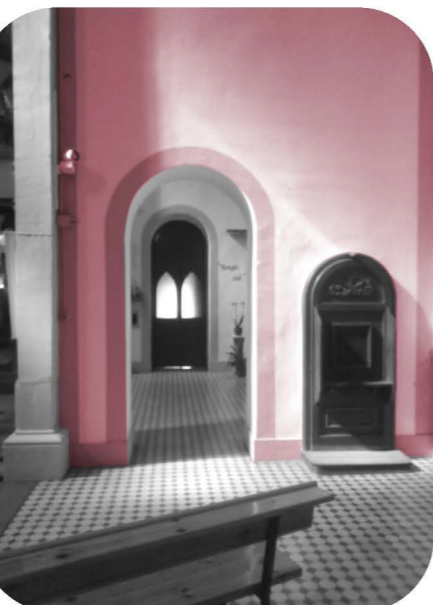
PASSOS LATERALS I CONFESSIONARI
Les obertures ja estan creades al mur, són molt vàlides per reaprofitar sense haver d'afectar l'estructura.

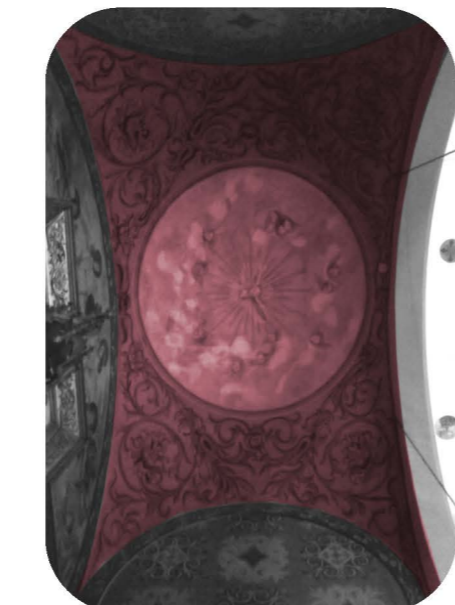
BOSTRES DE VOLTA DE 4 PUNTES
La seva geometria característica i la seva decoració dota de caràcter les zones laterals, mentre que la nau central roman sense decorar.

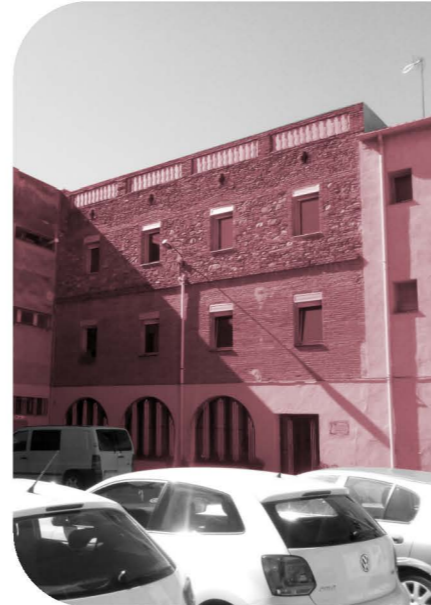
TRENCAMENT DEL RITME
La geometria de les obertures és molt variada i difícil de regularitzar. Constructivament també, cada planta està feta d'una forma diferent.

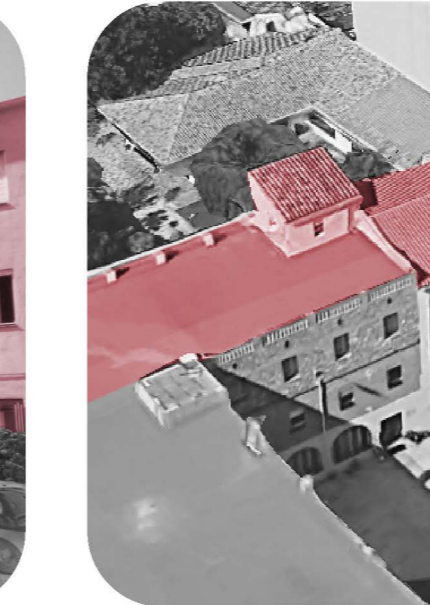
DISCONTINUITATS DE COBERTES
De la mateixa manera que les façanes, les cobertes també són de sistemes constructius diferents. Una és una coberta a dos aigües i l'altra una coberta catalana plana.

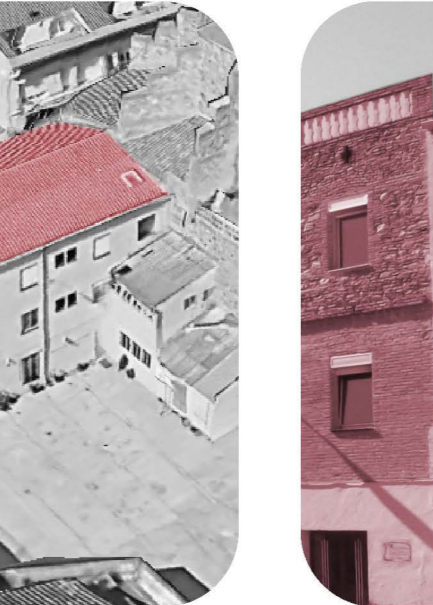
DISCONTINUITATS
Les discontinuitats generen punts conflictius amb patologies diverses.

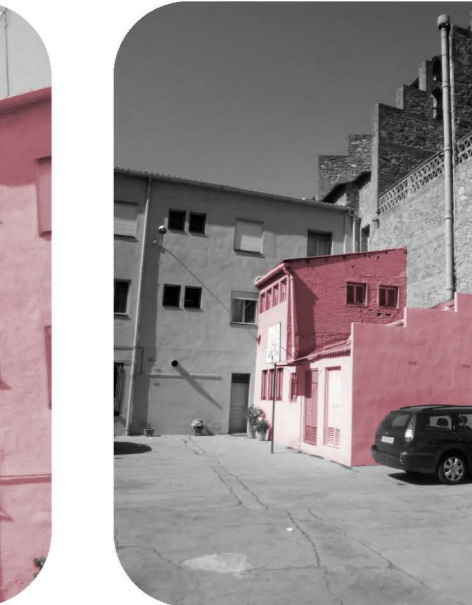
VOLUMS RESIDUALS
Els volums construïts durant l'ampliació de l'escola no tenen cap mena de valor arquitectònic ni històric.

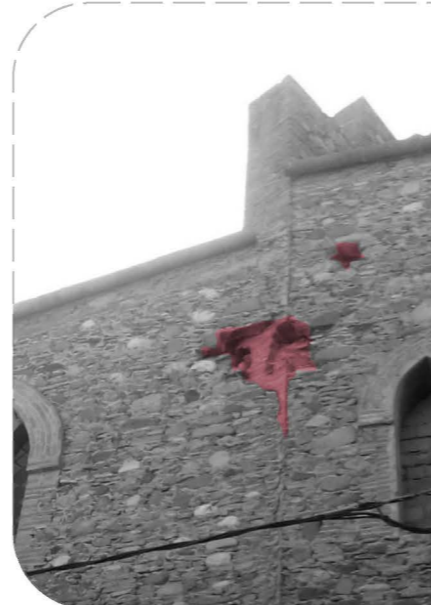
PATOLOGIES D'ORIGEN ESTRUCTURAL
La irregularitat de la parcel·la fa que els contraforts estiguin esbiaixats i mal rematats, expulsant material de la façana.

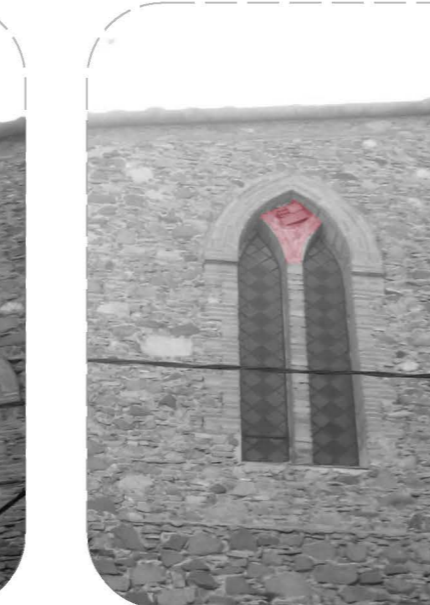
DETERIORAMENT DELS TANCAMENTS
El deteriorament de la façana posterior ha afectat també als tancaments, que no s'han arreglat al deteriorar-se.

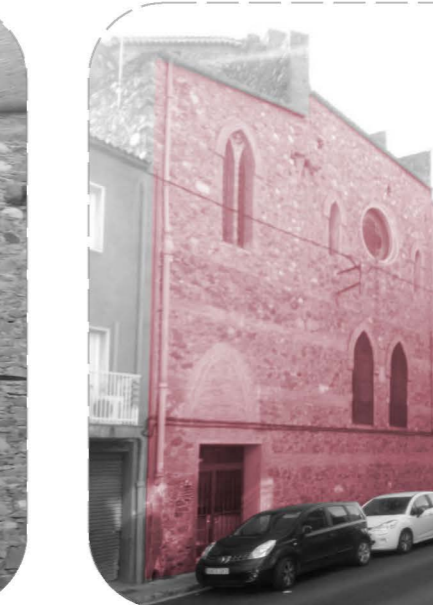
ABANDONAMENT GENERALITZAT
La façana principal es troba en perfecte estat, mentre que la posterior és la que acumula la major quantitat de patologies.

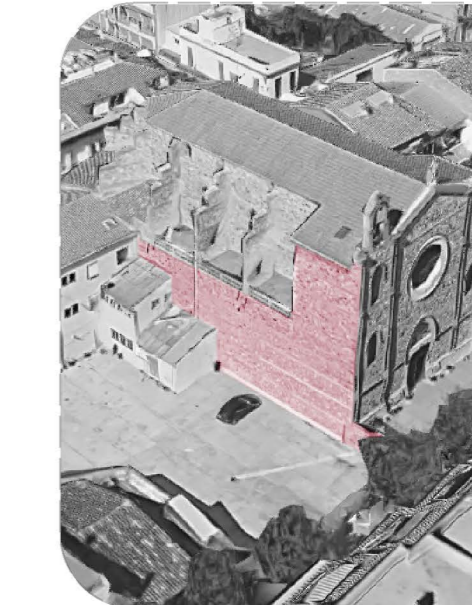
TESTERA CEGA
Des del carrer s'aprecia aquesta cara cega de l'edifici. Podria tenir molta més rellevància si es saneja correctament.

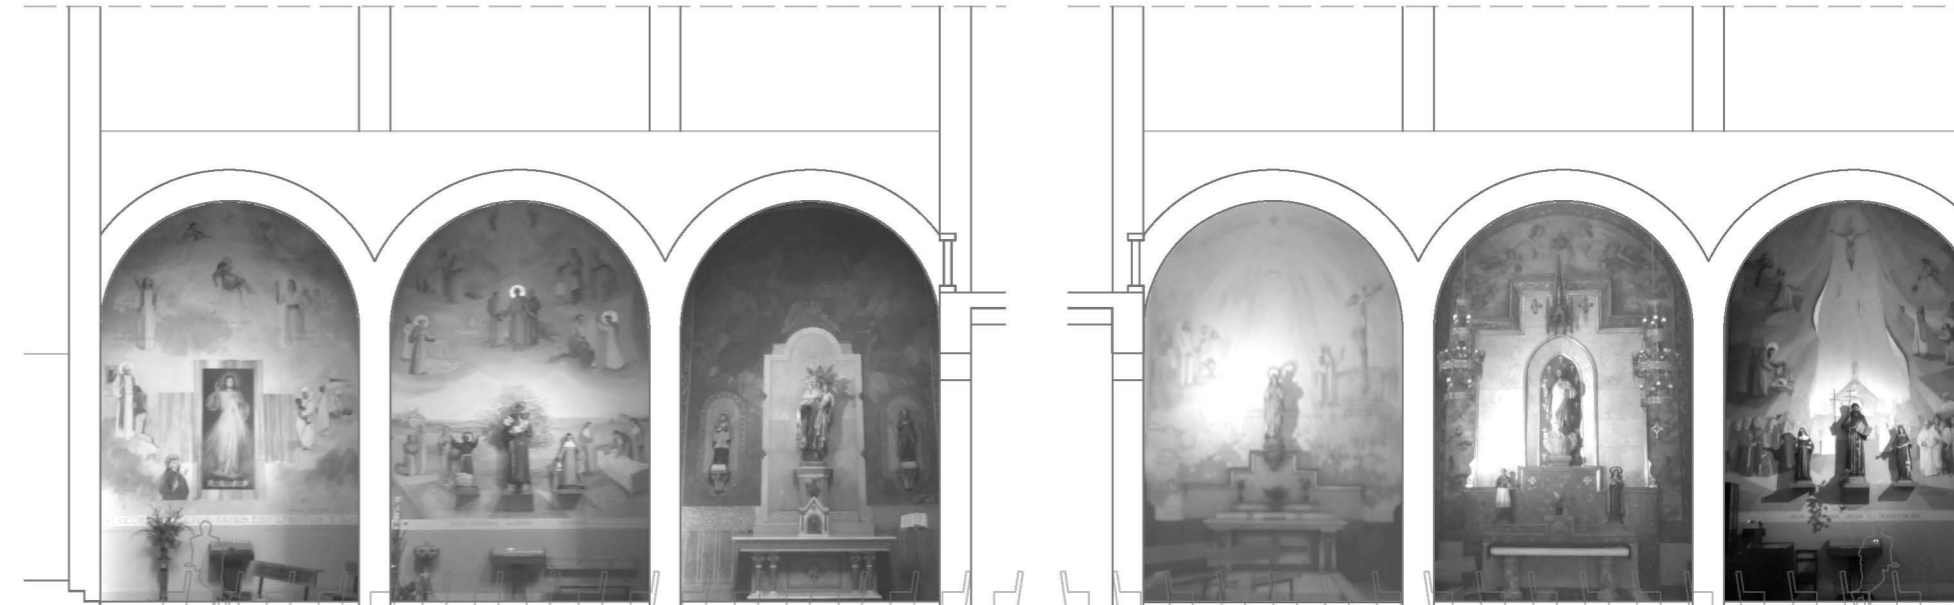
CAPELLS DE LA NAU LATERAL DE PONENT
Les tres naus de ponent han estat pintades de nou amb entre els anys 2016 i 2017 per un germà franciscà. Només tenen valor religiós, en elles es mostren els darrers papes i alguns moments de la vida de Jesús.

CAPELLS DE LA NAU LATERAL DE LLEVANT
La capella central de llevant és la més ornamentada i antiga. Al ser cremada el 1938 no és un fresc original, sino que data del 1942. Té l'altar més ric en materials i ornamentació de tots, a part de dues làmpares antigues penjant. És la única digne de mantenir exposada.
