Análisis de un caso de inestabilidad lateral de un viga de hormigón pretensado de gran luz en fase de izado

Case-study of lateral instability of a long-span prestressed concrete girder during lifting

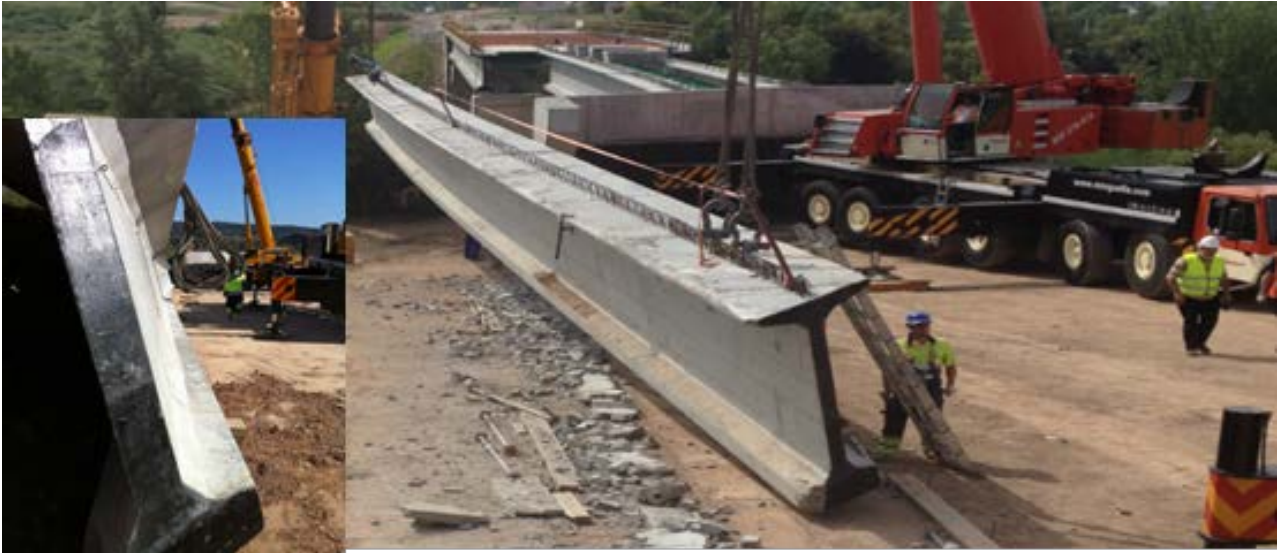
Figura 3. Configuración de izado y deformada.

En las inspecciones visuales previas al izado, se detectó una excentricidad de, aproximadamente, 12 mm en la posición de los ganchos de izado respecto al eje central de la pieza. Así mismo, se observó una imperfección en la flecha lateral de 90 mm. Esta imperfección equivale a $L/510$, la cual es menor que la tolerancia permitida ($L/500$) en EN 15050 [17]; por lo tanto, se autorizó el izado de la pieza. Durante la operación, se observó un desplome (Figura 3) con un dramático incremento del desplazamiento lateral de hasta 300 mm, por lo que se bajó la viga y se abortó la operación.

En las inspecciones posteriores, se detectaron fisuras verticales en el ala superior izquierda, donde se esperaban las máximas tensiones de tracción debidas al fenómeno de vuelco lateral. A pesar de que los anchos de fisura observados eran aceptables, la viga no recuperó su forma original, y la flecha lateral permanente superaba $L/400$, por lo que el elemento fue finalmente rechazado.

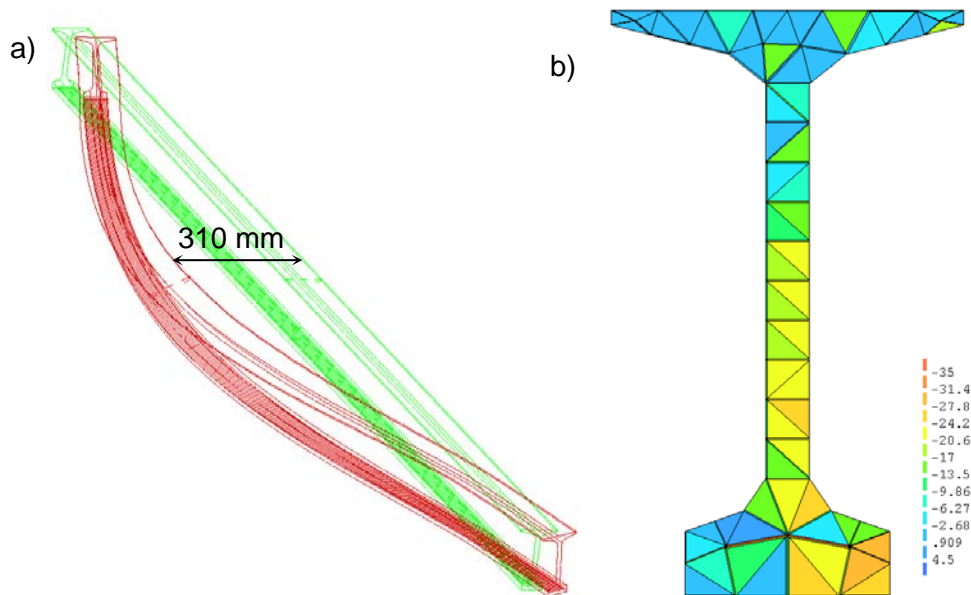
En la Figura 4a se presenta la configuración deformada de la viga en fase de izado. La deformación lateral alcanzada por el modelo es de 310 mm, ligeramente superior a los 300 mm observados en las operaciones reales de izado de la viga. Por tanto, se confirma la tendencia a las grandes deformaciones laterales y a la fisuración de la misma en esta fase transitoria (tensiones superiores a $f_{ctm} = 4.5$ MPa en el ala superior y parte externa del ala inferior), según la distribución de tensiones en la sección central de la viga (Figura 4b).

Figura 4. Resultados del modelo numérico: (a) configuración deformada y (b) estado tensional de la sección central (en MPa).

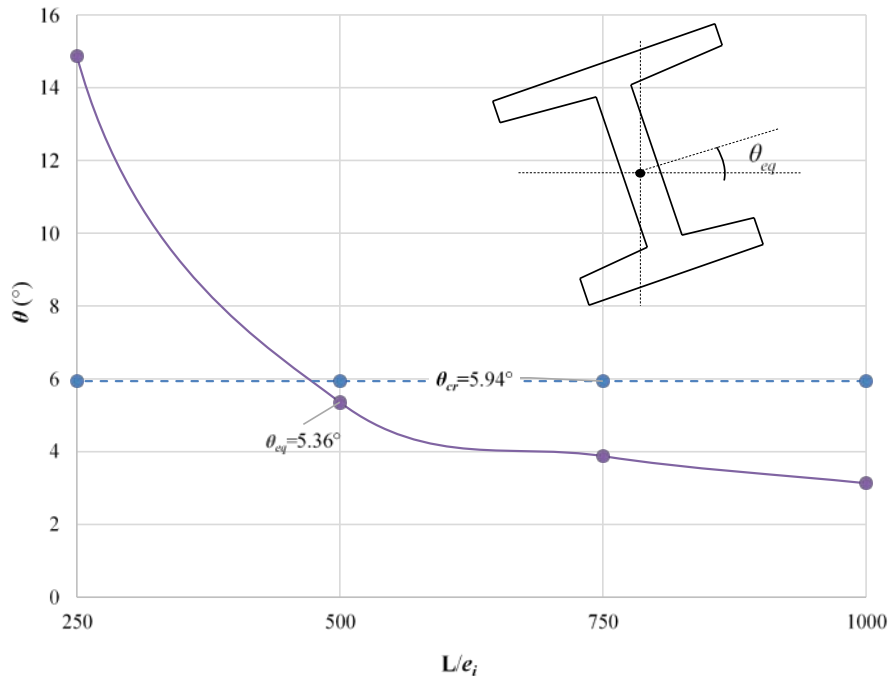
Para profundizar en el análisis, la Figura 5 muestra la evolución de θ_{eq} y la combadura (L/e_i). En la Figura 4 se evidencia que θ_{eq} es fuertemente dependiente en L/e_i . Se observan valores de θ_{eq} entre 3.13° ($L/1000$) a 14.87° ($L/250$). Se debe hacer notar que θ_{eq} aumenta exponencialmente para

$L/e_i < 600$. Así mismo, θ_{cr} es casi 10% mayor que el valor esperado para $L/500$ ($\theta_{eq} = 5.36^\circ$). De hecho, se espera que la viga fisura para una imperfección lateral de $L/475$. Este valor se puede alcanzar fácilmente previamente a las operaciones de izado, debido a fenómenos como gradientes térmicos (radiación solar) acoplados con las deformaciones de retracción y fluencia.

Figura 5. Relación entre θ_{eq} y L/e_i .

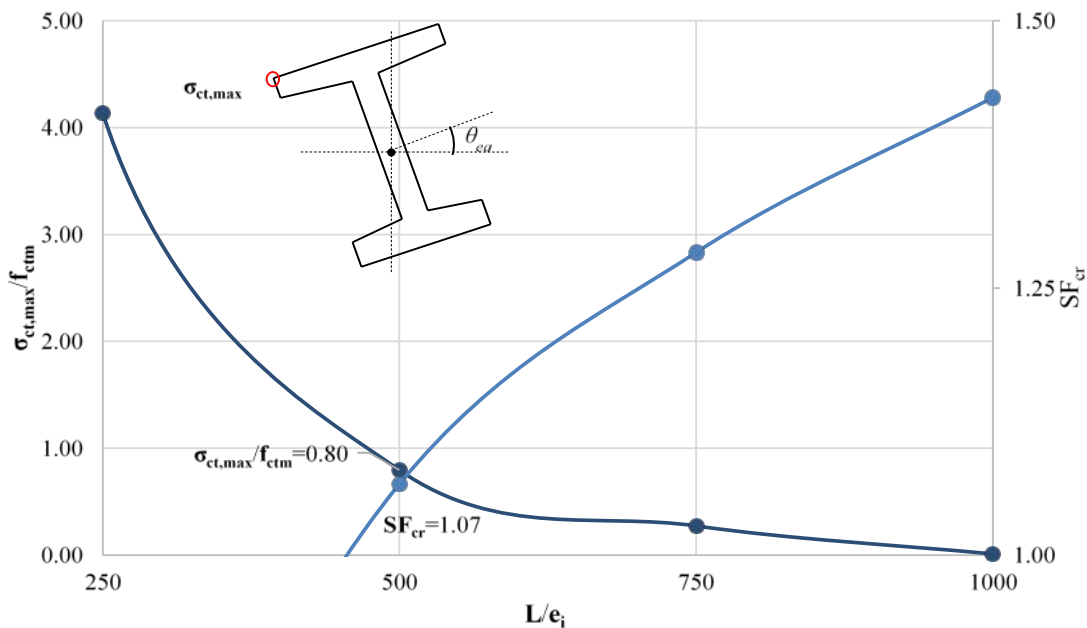
La Figura 6 muestra la relación entre el ratio de tensión máxima de tracción y la resistencia media de tracción y el margen de seguridad SF_{cr} en función de L/e_i . Se puede observar que $\sigma_{ct,max}/f_{ctm}$ aumenta exponencialmente con valores $L/e_i < 500$. En efecto, para $L/500$, $\sigma_{ct,max}$ está 20% por encima de f_{ctm} y SF_{cr} es de 1.07. Por tanto, el riesgo de fisuración en el ala superior existe. Los resultados y análisis confirman que la configuración de izado hace la viga susceptible a la fisuración y a la inestabilidad lateral.

Figura 6. Relación entre $\sigma_{ct,max}/f_{ctm} - L/e_i$ y $SF_{cr} - L/e_i$.
