ESTAT ACTUAL / NAU NOVA
Plantes, alçats i seccions
Danys i alteracions

PARADA I FONDA A LA FÀBRICA DEL CATLLAR
ETSAB / C. Díaz, P. Biurrun, F. Guàrdia, J.A. Marín
Edurne Castro Montes . PFC . nov . 2015

05.1

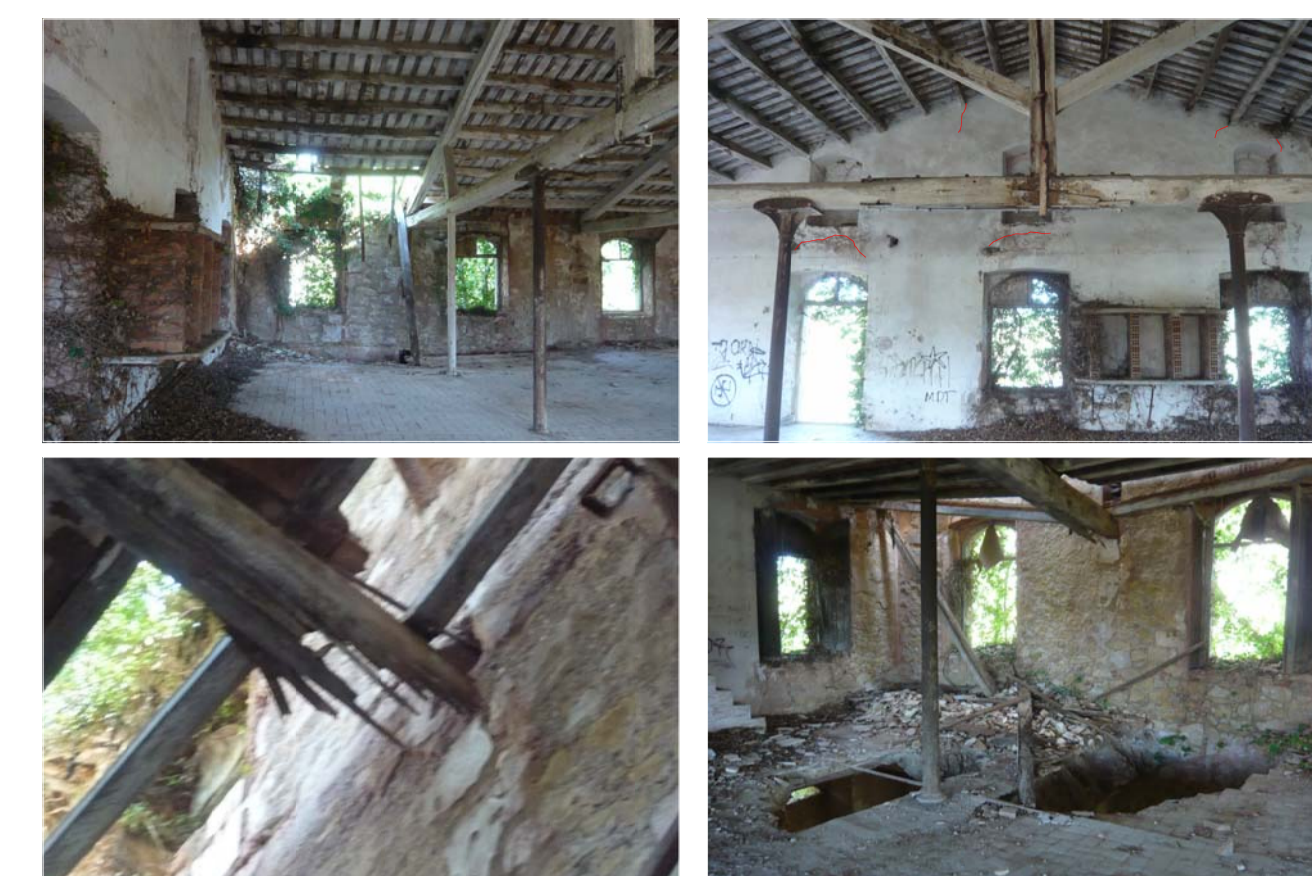
PLANTA SEGONA I TERCERA

La planta segona presenta nombrosos danys en un avançat estat d'alteració. Jàsseres completament podrides que han acabat cedint, provocant la caiguda de part del sostre, absència de revestiment interior en els paraments de façana, i deformacions excessives dels forjats que encara resten d'empeus, amb les biguetes podrides i el paviment molt malmès.

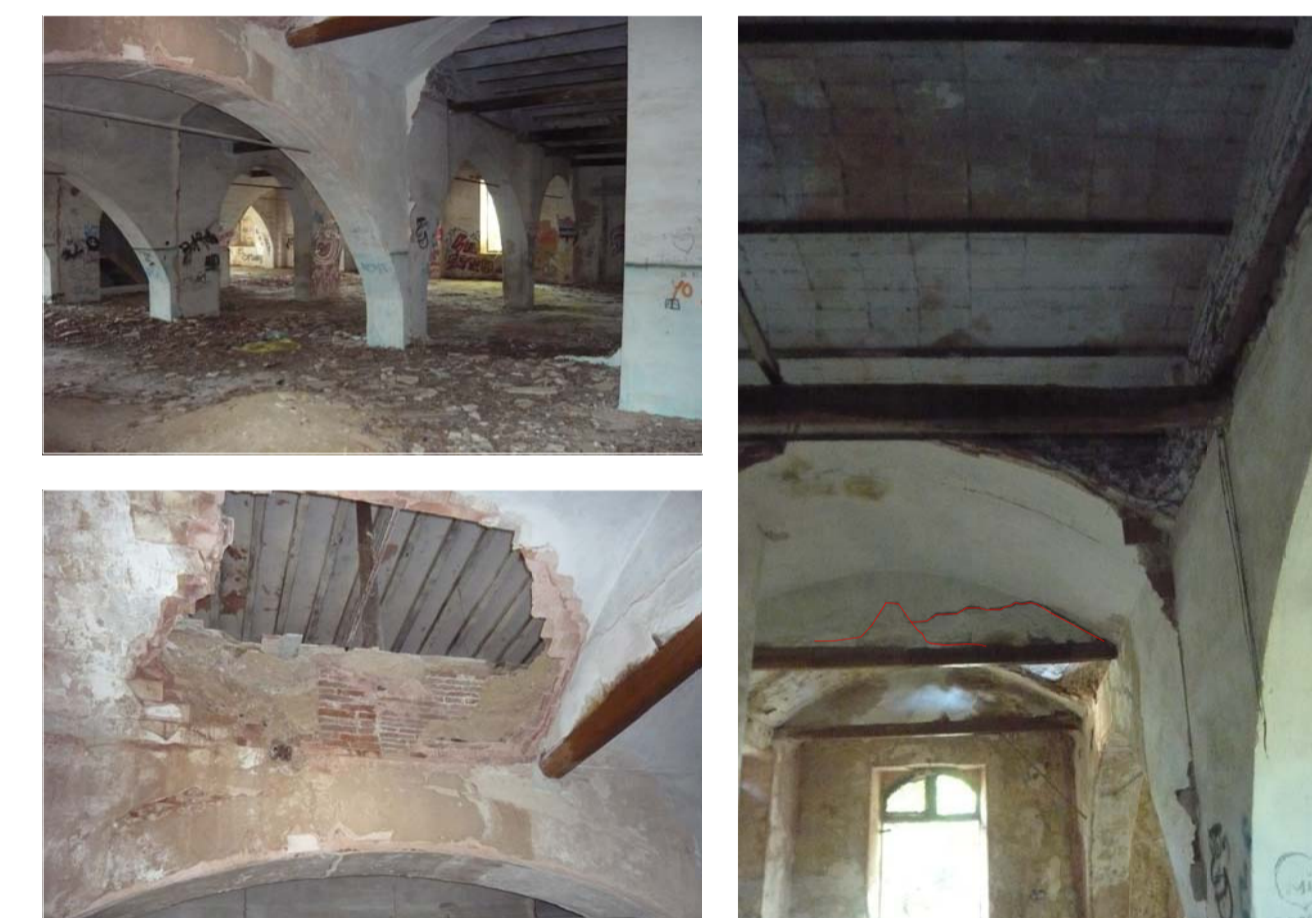
PLANTA PRIMERA

Algunes zones del sostre de planta primera han cedit i part de la volta de canó ha caigut, mostrant l'interior del carcanyol de la volta, amb replè d'arena, i la composició del mur inferior, de maó ceràmic i arcs el·líptics. Allà on el sostre és de revoltó ceràmic i bigueta de fusta, la fusta comença a presentar un estat de pudrició avançat, amb deformacions excessives d'aquesta.

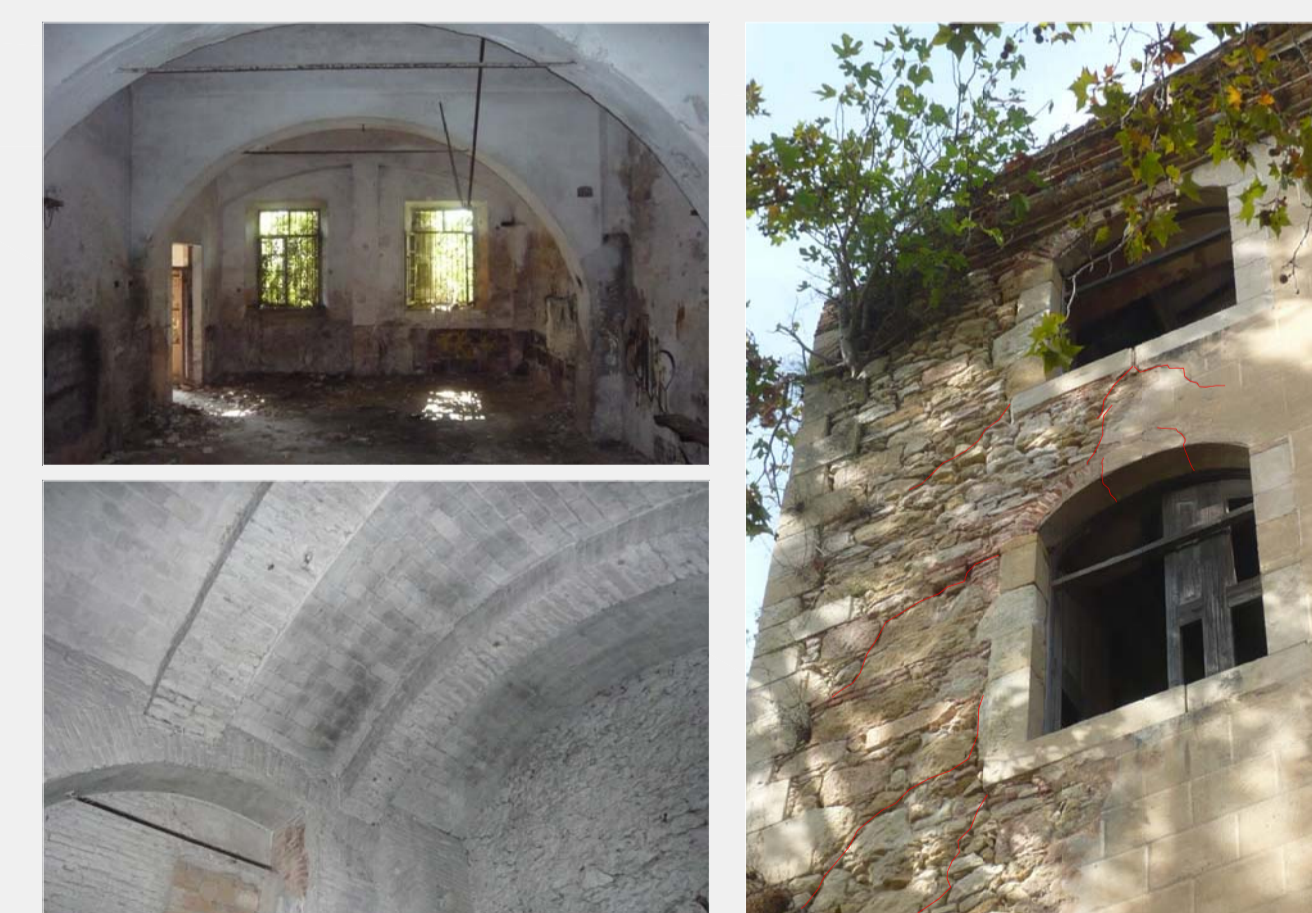
PLANTA BAIXA

Aquesta nau es troba en millor estat que l'altra. Tot i això, presenta un seguit de danys força importants. La humitat per capillaritat en la base dels murs de façana és molt evident, i ha provocat el desprendiment del revestiment interior dels paraments. A nivell mecànic no s'observen fissures en els parament i murs interiors, cosa que sí que trobem en façana, on es fa palès el comportament diferencial entre diferents parts de la façana en funció del gruix de la junta i els materials que conformen cada part de la façana.
