Estado Actual de la fachada oeste de la fábrica
e: 1:400

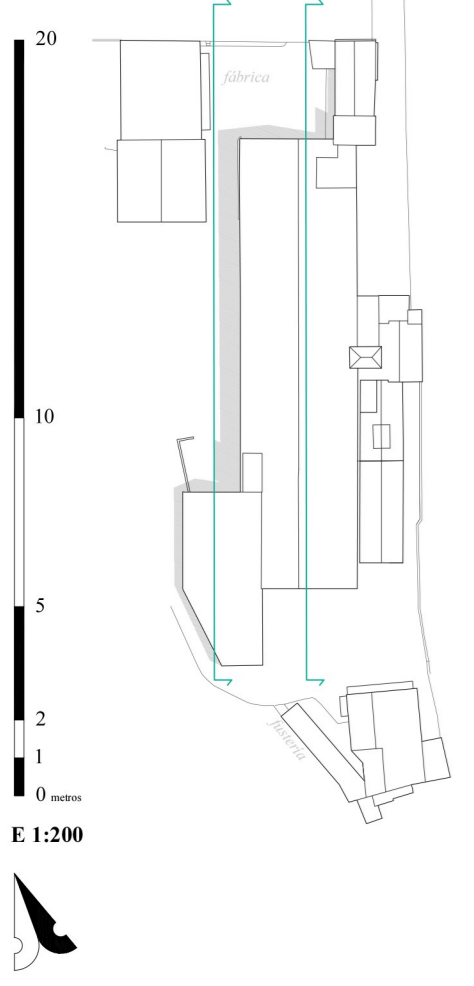
Vista parcial del estado actual de la fachada oeste de la fábrica donde pueden apreciarse los huecos tapiados con bloques de hormigón y se intuyen gracias a los desconchones el aparejo mójtes de fábrica de ladrillo
