03. ESTAT ACTUAL

PATOLOGIES NAU LATERAL ESSLÉSIA SANT SEVER

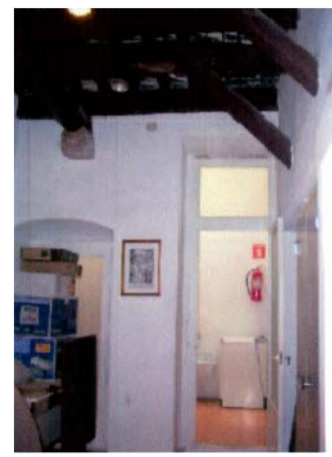
planta baixa: Reforç estructural

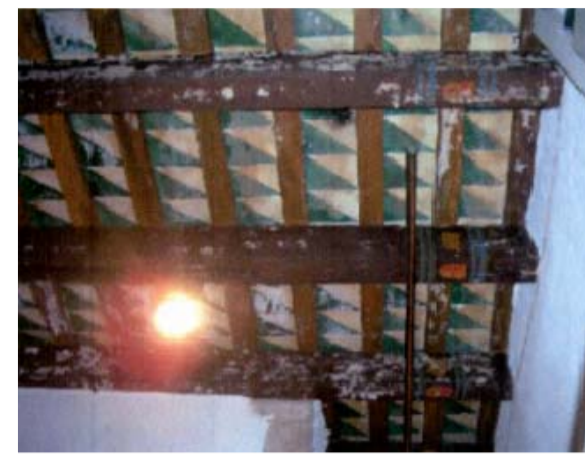
Reforç estructural

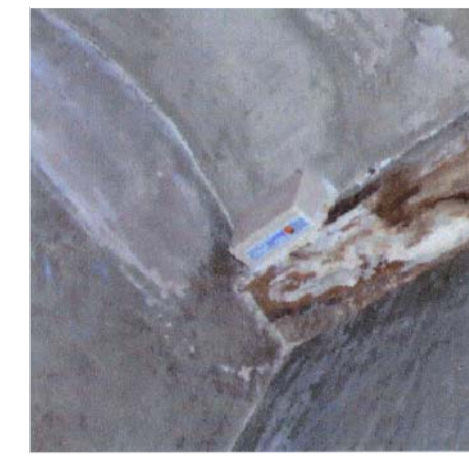
Planta entremig Humitat grau 3 - termites

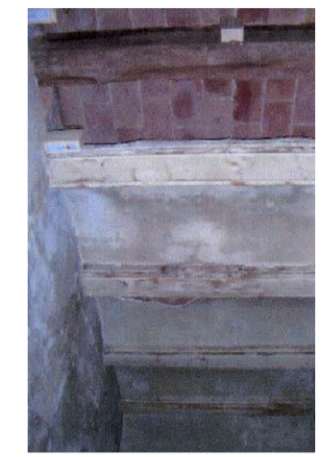
Humitat grau 3 - termites

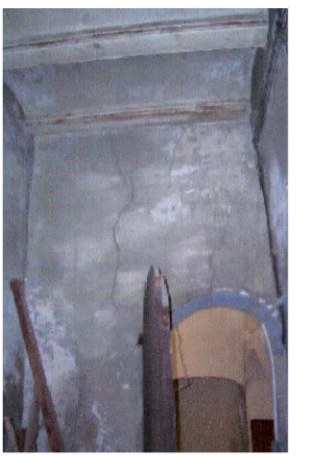
Humitat grau 3 - termites

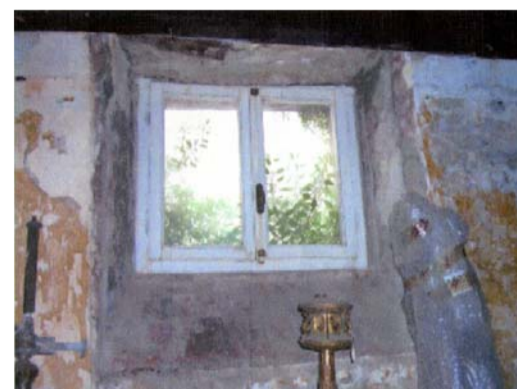
Planta egona: Humitat grau 3 - termites - esquerdes estructurals

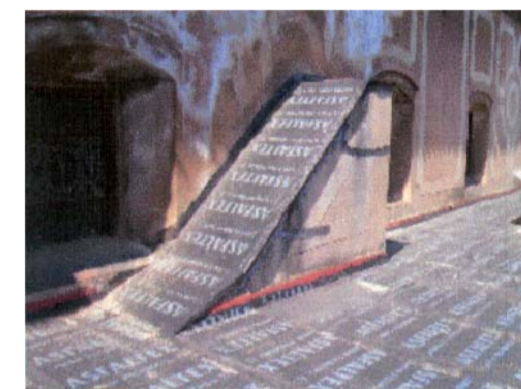
Planta coberta: Paret amb humitat grau 1 - pintura saltada

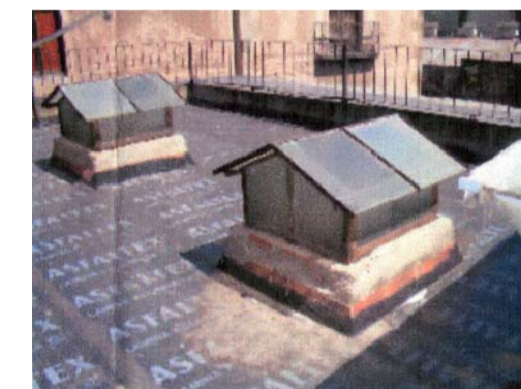
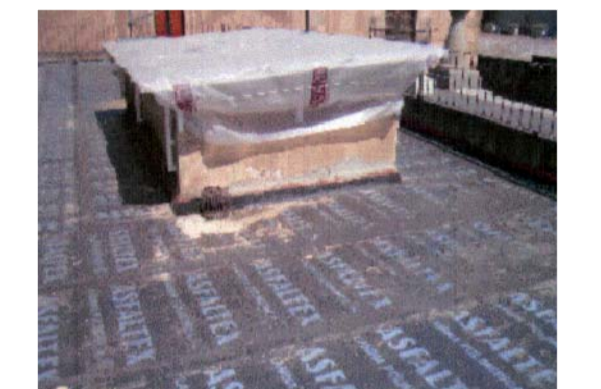
Impermeabilització a posteriori de la coberta
