ANÁLISIS DE LAS CAUSAS Y REPARACIÓN DE UNA ESTRUCTURA EN SITUACIÓN DE ROTURA POR HUNDIMIENTO DE PILOTES

ING. C. MOLINS
ING. F. MORA
ING. A. AGUADO

E.T.S. Ingenieros de Caminos, Canales y Puertos.
Barcelona. España.

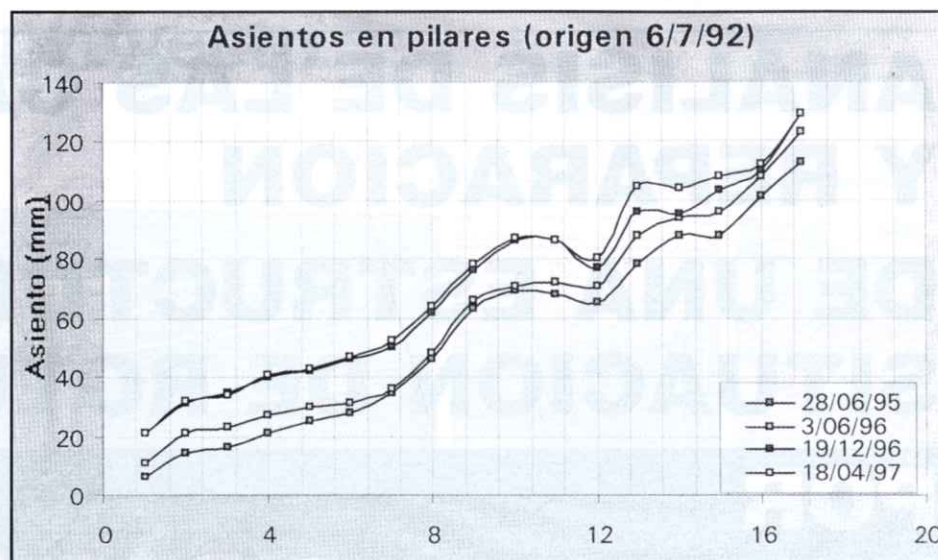
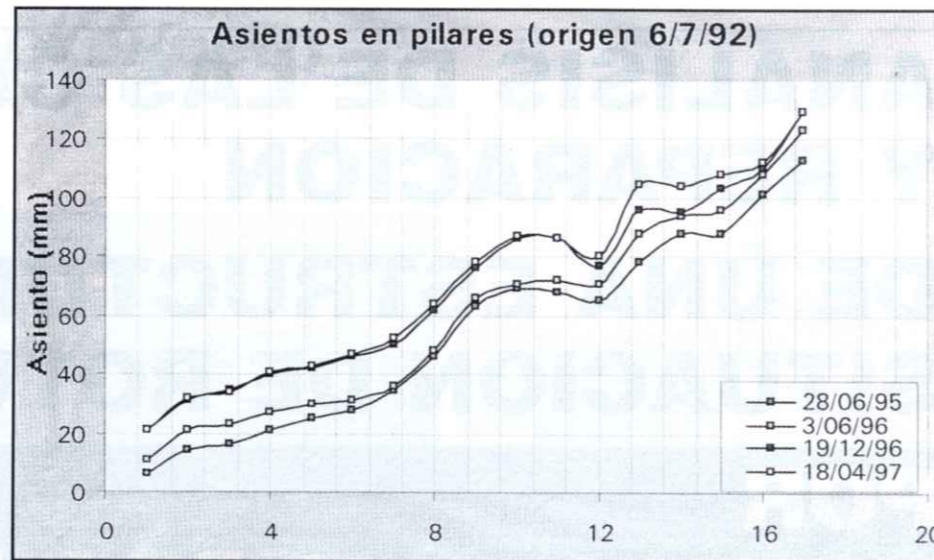
Figura 3 - Evolución de los descensos tomando como origen los correspondientes a julio de 1992.

En la figura 3 se muestra la evolución de los descensos en el pilar central de cada uno de los pórticos que constituyen la estructura, tomando como origen las determinaciones realizadas el 6 de julio de 1992, recién acabada la estructura a excepción de la regulación y del pavimento de la plataforma superior, que se construyó en 1993.

Asimismo, en la figura 3 se observa un cambio en la tendencia del asiento en los pórticos 9 y 10, esta diferencia es atribuible a que estos pilotes estaban afectados por una sollicitación de tipo dinámico, como resultado de las vibraciones generadas por los equipos situados en una caseta de máquinas dispuesta entre ambos pórticos.

Otro aspecto crítico a destacar del gráfico presentado en la figura 3 es la constatación que el asiento no se había estabilizado sino que seguía aumentando bajo las mismas cargas permanentes.

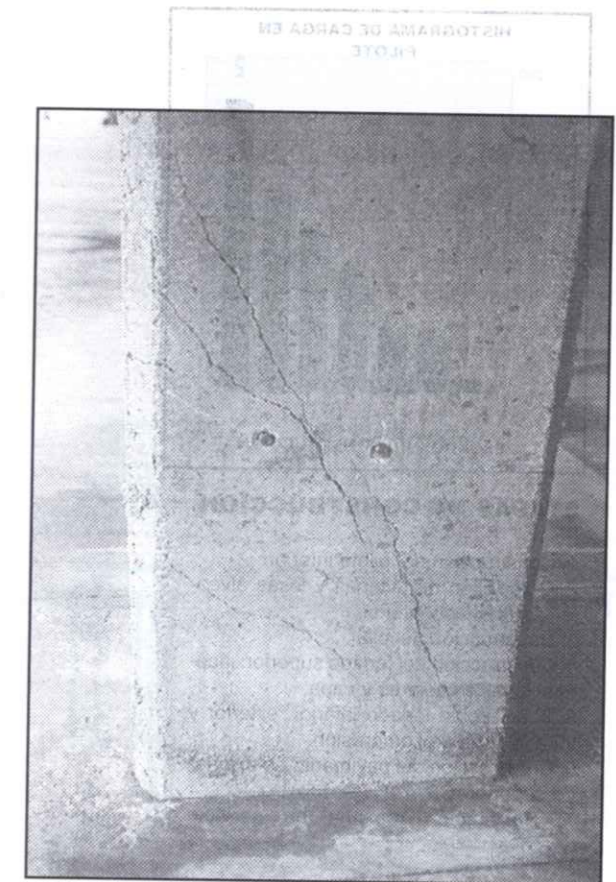
En los pórticos del muelle del Dipòsit se produjeron unos asentamientos en los pilotes, más acusados en los centrales que soportaban dos niveles y un mayor ámbito de carga. Estos asentamientos dieron lugar a diversos daños en la estructura (Aguado *et al.*, 1999), si bien el más llamativo fue la rotura de algunos de los pilares que soportan las jácenas del forjado del nivel superior, también tuvieron su reflejo en la desnivelación de la plataforma superior y en la apertura de juntas en las losetas del pavimento superior situado en la zona del cantil del antiguo muelle. En los trabajos de diagnóstico desarrollados en el año 1997 se observaron fisuras diagonales en pilares como las mostradas en la figura 2.

Figura 2 - Fisuras diagonales en pilares cortos.

- Los esfuerzos generados, momento flector y cortante, en el pilar agotan su sección inferior de empotramiento (figura 6). Ello concuerda con las fisuras que se observan en algunos pilares, siendo mayores, cuanto mayor es el descenso experimentado por su pilote interior (ver figura 2).
- De acuerdo con las solicitaciones calculadas, los neoprenos entre pilar y jácenas del forjado superior están rotos.

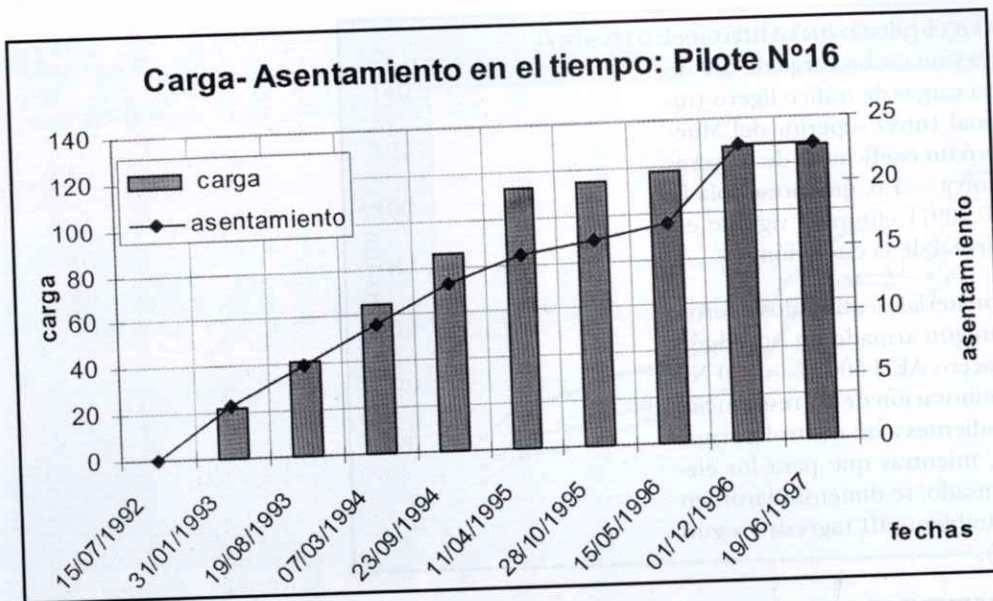
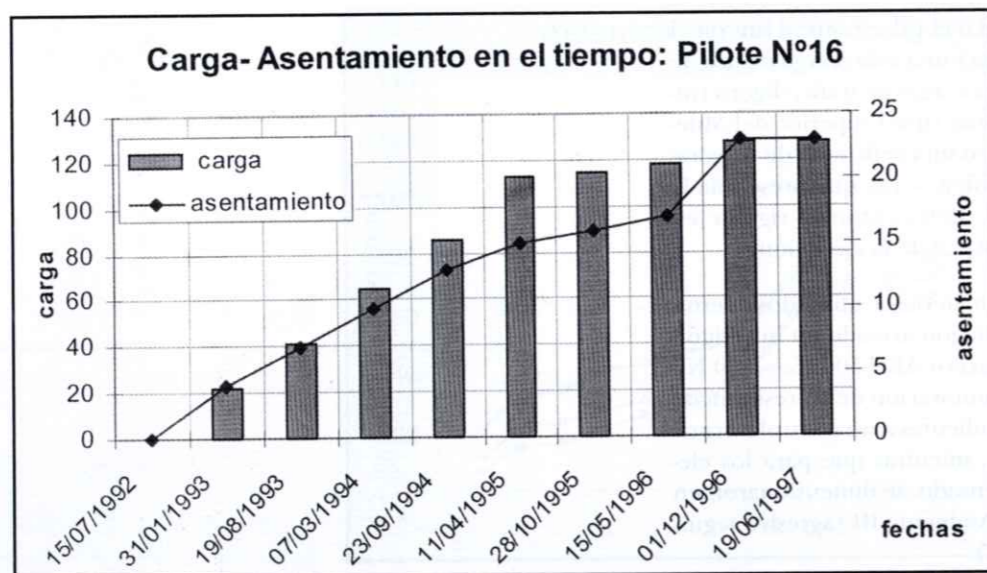
Figura 4.- Curvas cargas (t) asentamiento (cm) en el tiempo en el pilote del pórtico 16.

En la figura 4 se presenta una estimación aproximada de la curva carga-asiento en el tiempo para el pilote interior del pórtico 16, deducida a partir de la información disponible. En ella puede verse que los asientos evolucionan con el tiempo ante la situación de cargas permanentes, lo cual, a pesar de tratarse de una estimación, refleja de forma evidente un comportamiento plástico de la cimentación. A partir de los resultados de una

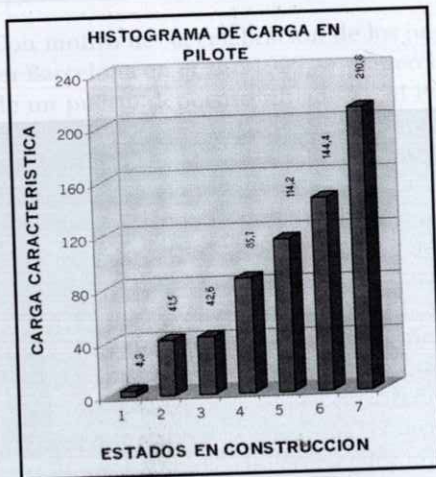
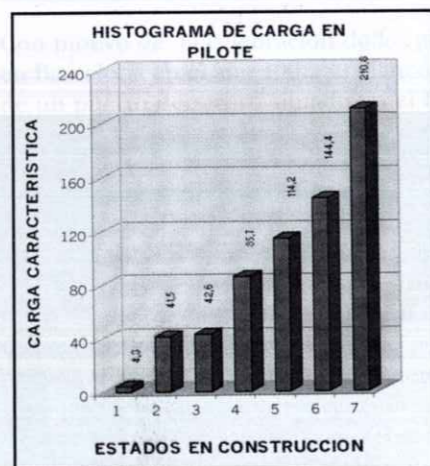
Figura 5.- Histograma de cargas en el pilote interior del pórtico 16.

En la figura 5 se presenta el histograma de cargas correspondiente al pilote interior del pórtico 16. En la misma puede verse que, tras el final de la etapa de ejecución (etapa 5), la carga en dicho pilote es de 114,2 t, lo cual representa un 61 % de la carga de rotura estimada (185 t). Este porcentaje tan elevado explica por sí solo la existencia de descensos al final de esa etapa.

Con posterioridad, durante la urbanización de la plataforma superior con motivo del proyecto de PORT 2000, al peso del pavimento estimado en proyecto (que representa una carga de 10,1 t), se le añadieron unos sobreespesores de 19 cm, que contribuyen con una carga permanente adicional de 31,4 t, alcanzándose el valor total de 144 t, lo que significa un 78 % de la carga de rotura.

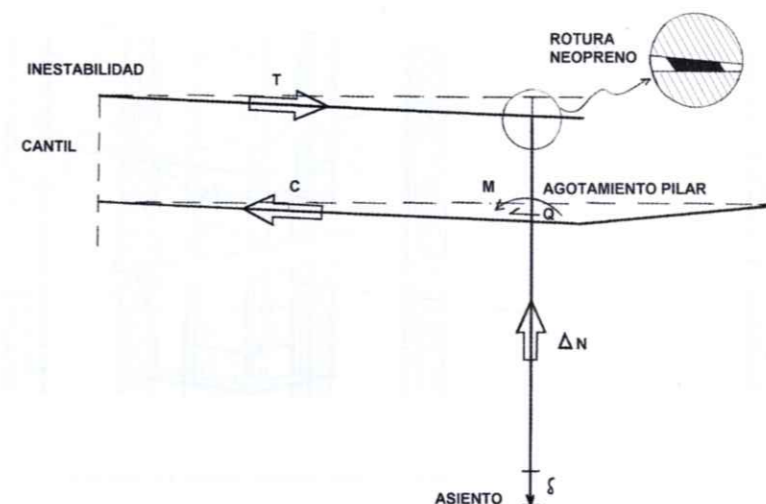
Figura 6.- Efectos sobre la estructura del pórtico causados por el asiento del pilote interior.

En la figura 6 (Aguado et al., 1997) se muestra esquemáticamente la cinemática movilizada por el asiento del pilote, observándose cómo su movimiento también puede tener efectos negativos sobre el muro antiguo del muelle que sirve de apoyo a las vigas, en relación a la estabilidad del mismo. El empotramiento parcial de las vigas impide esta situación y las tracciones que solicitan la viga son resistidas por el pretensado.

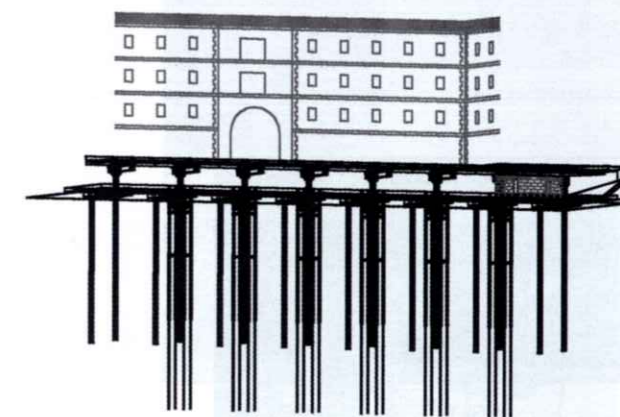
Figura 7.- Perspectiva de los seis pórticos que se reforzaron en la reparación.

A partir del dictamen realizado (Aguado et al., 1997) se redactó el proyecto de refuerzo (Andujar, Geta-Alonso, 1998) y la ejecución de las obras. El alcance de la actuación planteada en el proyecto de reparación comprendió el refuerzo de la cimentación central de los pórticos nº 14 al 19 que son los que presentan una deformación más acusada, así como la de los pilares intermedios correspondientes que sustentan el forjado superior del muelle.

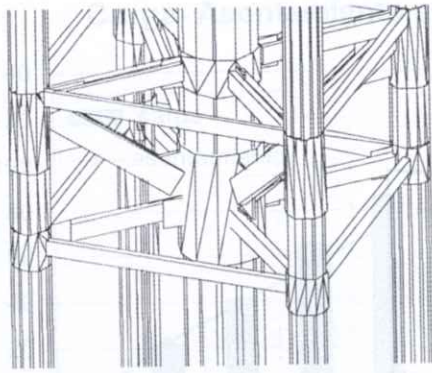
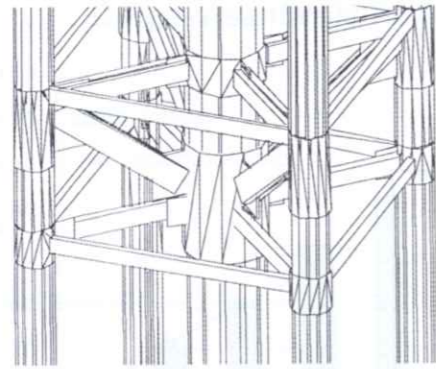
Figura 8 - Perspectiva del encepado.

1. Ejecución de micropilotes de refuerzo, situando cuatro micropilotes de 23 m de profundidad alrededor de cada uno de los pilotes de la cimentación central de los pórticos nº 14 al 19 (Figura 7); camisa metálica exterior de 244,5 de diámetro exterior y 8 mm de espesor en una longitud de 14,0 m; diámetro de perforación en la zona de empotramiento en el terreno 152,4 mm y armadura tubular en acero estructural calidad SP-75 de 114,3 mm de diámetro exterior y 9 mm de espesor. Capacidad portante unitaria de 30 t y carga de hundimiento de 79 t.
2. Construcción de los encepados de transmisión de carga de los pilotes existentes a los micropilotes, formados por una estructura metálica de perfiles tipo UPN y dimensionada para un esfuerzo máximo de 136 t (Figura 8).

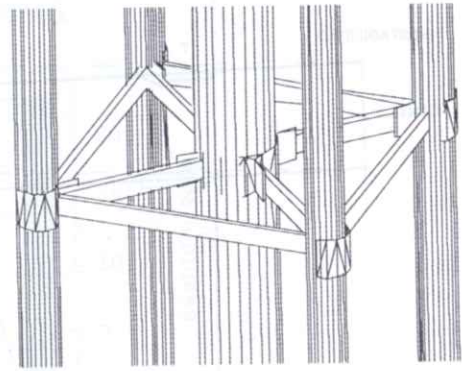
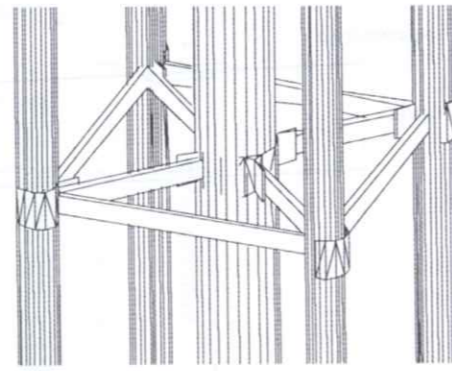
Figura 9 - Perspectiva del arriostramiento.

3. Colocación de una estructura metálica intermedia como elemento de arriostramiento horizontal para limitar la longitud de pandeo de los micropilotes (*Figura 9*).

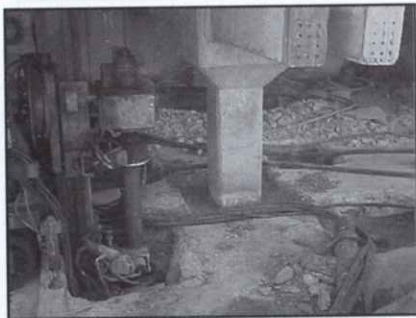
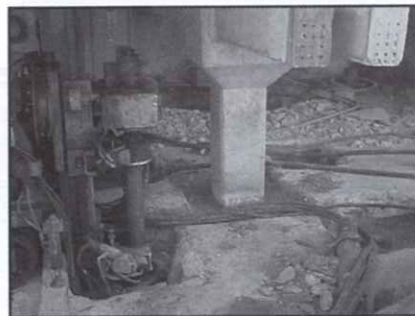
Figura 11 - Micropilotes alrededor de pilares. Preparación.

Con respecto a la ejecución de la obra, se procedió de acuerdo con el proyecto a realizar los micropilotes en disposición cuadrada en planta alrededor de los pilotes principales que tenían descensos, tal como puede verse en las *figuras 11 y 12*. En la *figura 13* se presenta el esquema de ejecución del micropilote con la funda exterior en el tramo de agua y de fangos.

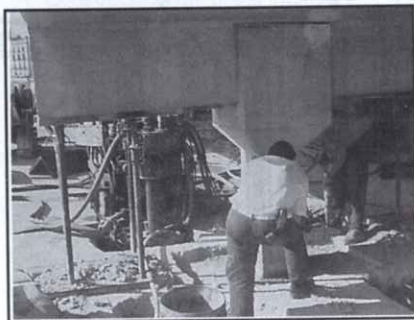
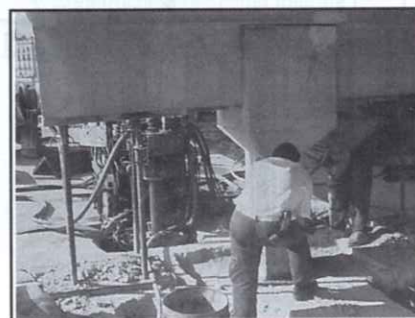
Figura 12 - Micropilotes alrededor de pilares. Eliminación capa de compresión.

Para la ejecución del encamisado de los pilares se requería eliminar la capa de compresión existente en la plataforma inferior, tal como puede verse en las *figuras 14 y 15*. En esta operación había una persona controlando permanentemente la evolución de los testigos colocados sobre las fisuras.

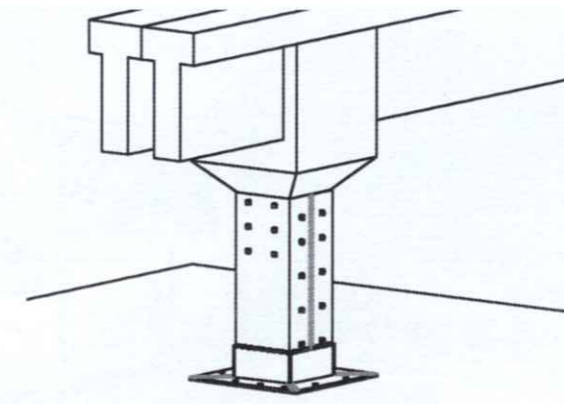
Figura 10 - Perspectiva del refuerzo diseñado para los pilares.

5. Refuerzo y zunchado de los pilares intermedios mediante una estructura metálica (2 UPN 400 soldados) adherida al hormigón con resina epoxi y anclajes pasantes de diámetro 20 mm (*Figura 10*). Inyección de contacto y protección ignífuga exterior. La carga de diseño del refuerzo fue de 100 t.

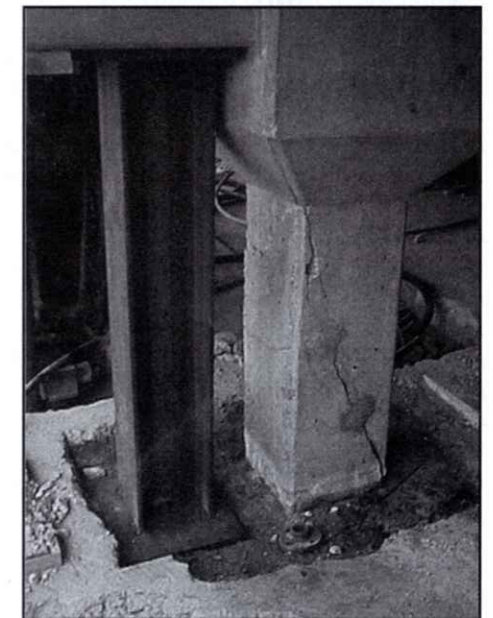
Figura N° 14 - Apeo urgente por rotura del pilar. Perfil metálico en exterior.

Durante la ejecución de estas operaciones se produjo la rotura a cortante del pilar 18. Se procedió a la ejecución de un apeo urgente, en el mismo día, de la viga pretensada que apoya sobre el dicho pilar, tal como puede verse en las *figuras 14 y 15*. El puntal metálico de soporte de la viga estaba constituido por un perfil HEB-260 y dos placas de 400 x 500 de 27 mm de espesor. Al mismo tiempo se colocaron testigos de mortero en las fisuras del pilar para poder controlar la evolución de la rotura, en el caso de que se produjesen nuevos movimientos.

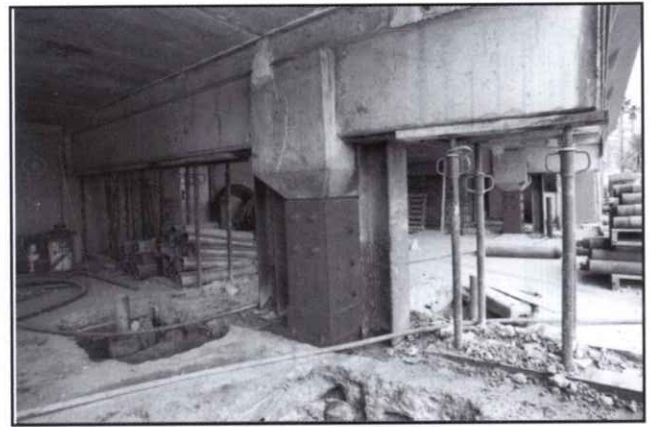
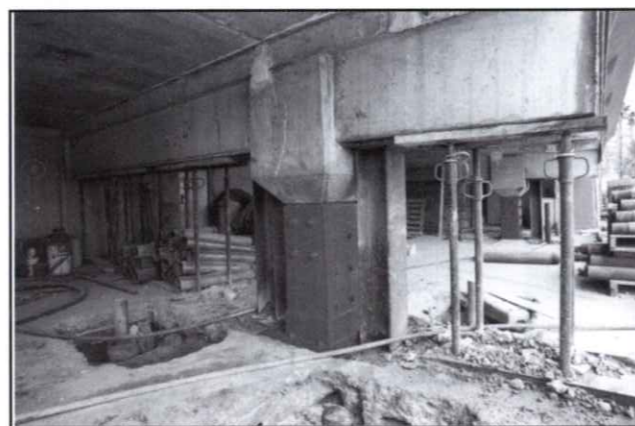
Figura N° 15 - Apeo provisional del pilar. Puntales en zona interior.

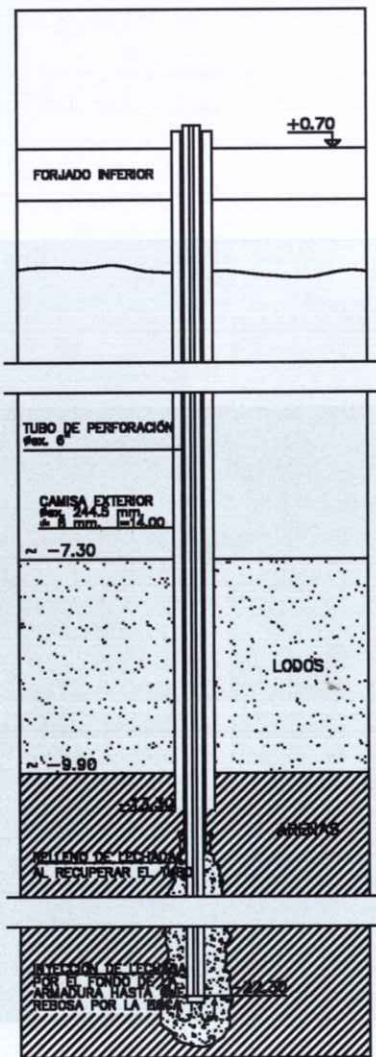
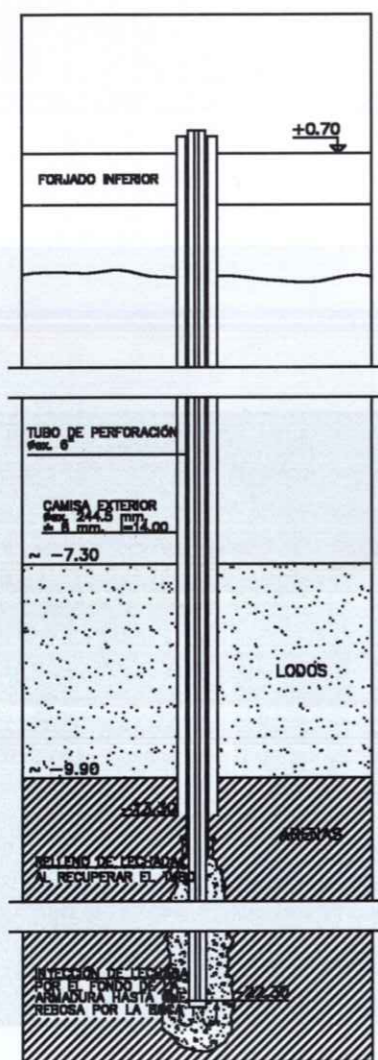
Figura N° 13 - Esquema del micropilote.

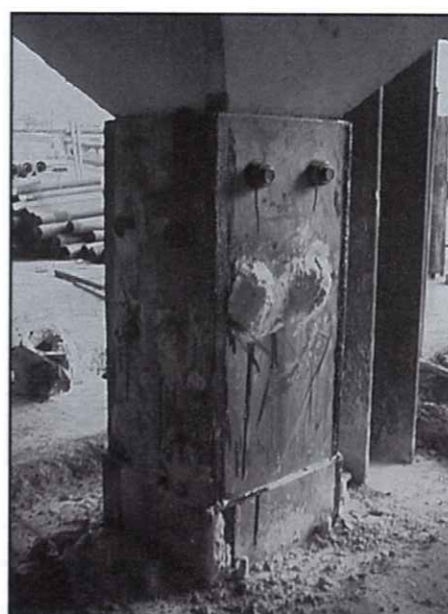
Figura N° 16 - Encamisado metálico del pilar 18 con los pernos de conexión.

Para resolver la rotura del pilar se adoptó como solución urgente un encamisado metálico que forrase el pilar con angulares, los cuales se soldaron entre sí. Además se perforó el pilar y la camisa metálica para pasar unos conectores que hiciesen trabajar toda la pieza de forma conjunta, tal como puede verse en la *figura 16*. La *figura 17* muestra el conjunto de pilares reparados y las chapas metálicas ya pintadas para su protección. Para el pilar 18 en el que se

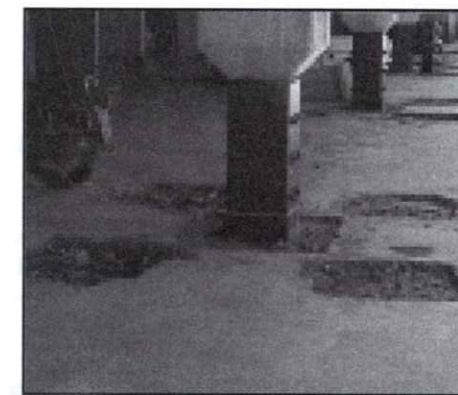
Figura N° 17 - Vista de los pilares reforzados.

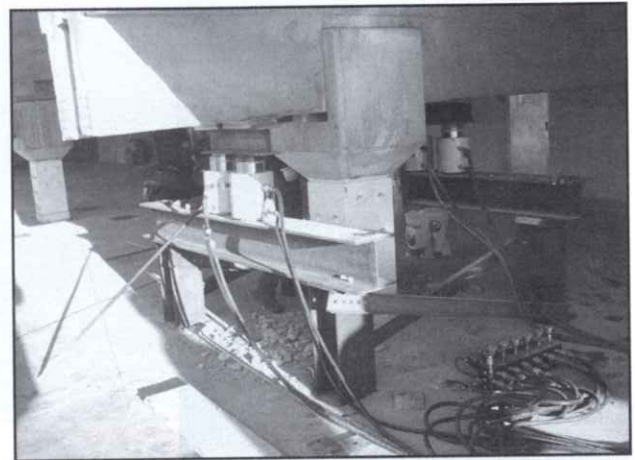
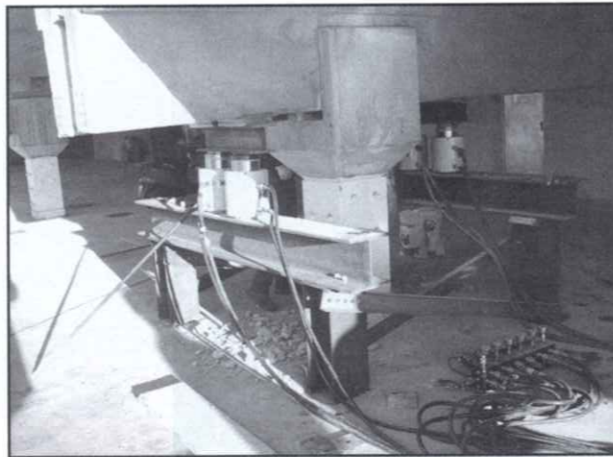
Figura 18: Sistema para apeo y cambio de neoprenos.

La operación de apeo y cambio de neoprenos se ejecutó en una semana, a un ritmo de 2 pilares/día. Al liberar los pilares en su cabeza, éstos recuperaron gran parte de la deformación a la que habían estado sometidos. El pilar 14 recuperó 6,50 cm, el 15 6,00 cm, el 16 4,50 cm, el 17 7,00 cm (en dos fases), el 18 12,50 cm (en dos fases y dos pasadas) y el 19 11,50 cm (en dos fases y dos pasadas). En la *figura 18* se puede apreciar el sistema que se utilizó para el apeo y cambio de neoprenos.
