# Consolidación estructural del edificio patrimonial de C/Ripoll, 25 de Barcelona - Ca la Dona

## *Structural consolidation of the heritage building at 25th Ripoll Street in Barcelona - Ca la Dona*

S. Bestraten<sup>(\*)</sup>, E. Hormias<sup>(\*\*)</sup>

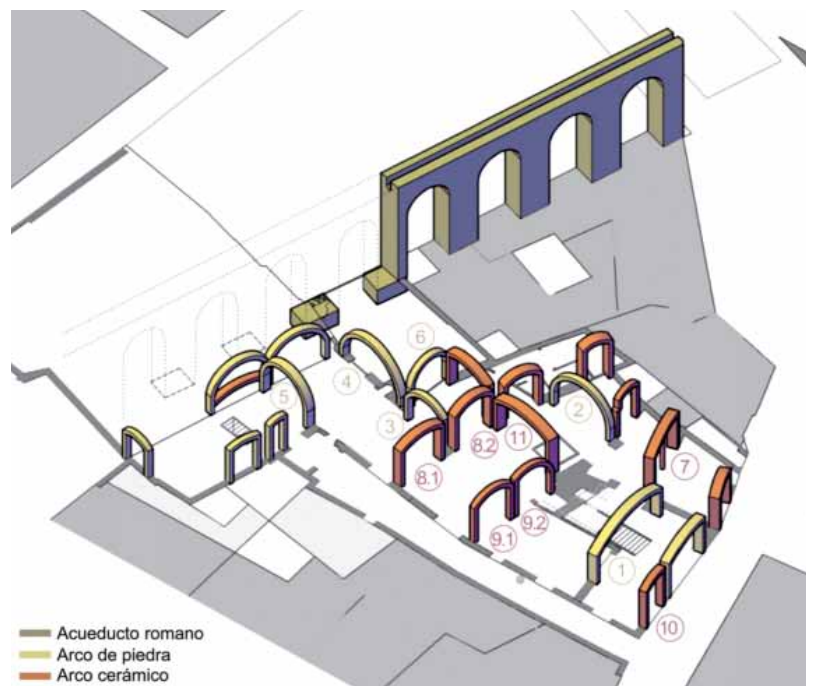
4

4. Situación en planta baja del conjunto de arcos de piedra medievales y cerámicos de épocas posteriores. También se identifica el acueducto romano.

Los arcos de medio punto de piedra medievales de planta baja en general estaban en buen estado. En cambio los arcos rebajados de ladrillo decimonónicos presentaban fisuras o descuelgues.

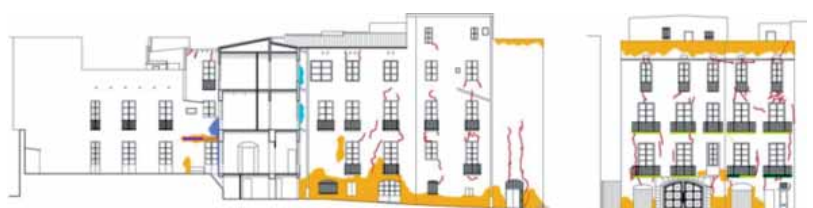
5

5. Diagnóstico de las patologías en fachadas.

GRIETAS	en elementos estructurales	
HUMEDADES	por fugas de origen atmosférico (lluvia)	
DETERIORO REVOCOS	ya producidos	
DERRUMBES	ya producidos riesgo de derrumbe	
OXIDACIONES

El núcleo de escalera es una amalgama de soluciones constructivas en mampostería de piedra, tapia y ladrillo macizo que, por su génesis distanciada en los siglos, en alguna de sus esquinas no están trabadas. La debilidad de la caja se ha visto afectada por el empuje de las bóvedas de la escalera, que ha provocado la aparición de grietas tanto en muros como bóvedas. En el siglo XX, las bóvedas de escalera se refuerzan con perfiles metálicos curvados que no resuelven el problema de los muros, dado que no se rigidizó el núcleo de escalera. La fachada de la calle Ripoll presenta desplomes de más de 15 cm entre planta baja y cubierta y grietas estructurales, provocados por la combinación de la solución de cimentación excasa y el empuje de la caja de escalera (Figura 5).

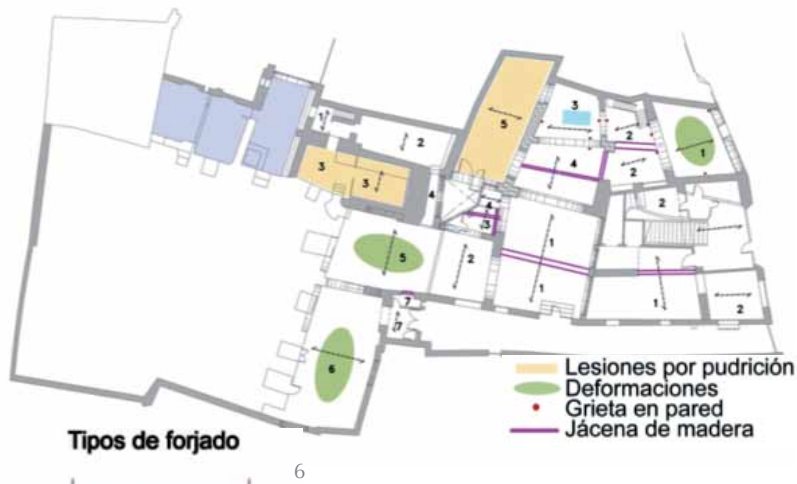
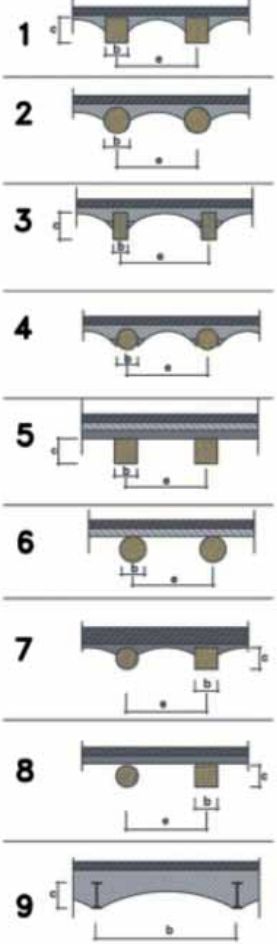
6. Estructura del techo de la planta baja donde se identifican las diferentes tipologías de forjados y las principales lesiones.

Los forjados de madera, en general se encontraban afectados por xilófagos (carcoma grande y termita) y pudriciones por hongos en las zonas donde había filtraciones de agua de lluvia. La mayor parte de los refuerzos metálicos de las viguetas presentaban estados avanzados de corrosión, destacando que aquellas salas que tenían forjados más recientes de perfil metálico eran los que presentaban mayor nivel de degradación debido a la presencia de filtraciones de agua que prácticamente habían desmaterializado los perfiles (6).

El peritaje estructural de los forjados de madera concluye que la mayor parte de los mismos no cumple normativa por criterios de deformación y muchos tampoco por resistencia. En el caso de proponer un cambio de uso del edificio a equipamiento con unos requerimientos más restrictivos a nivel de sobrecargas se hace necesario la rehabilitación integral de toda la estructura horizontal (Figura 6).

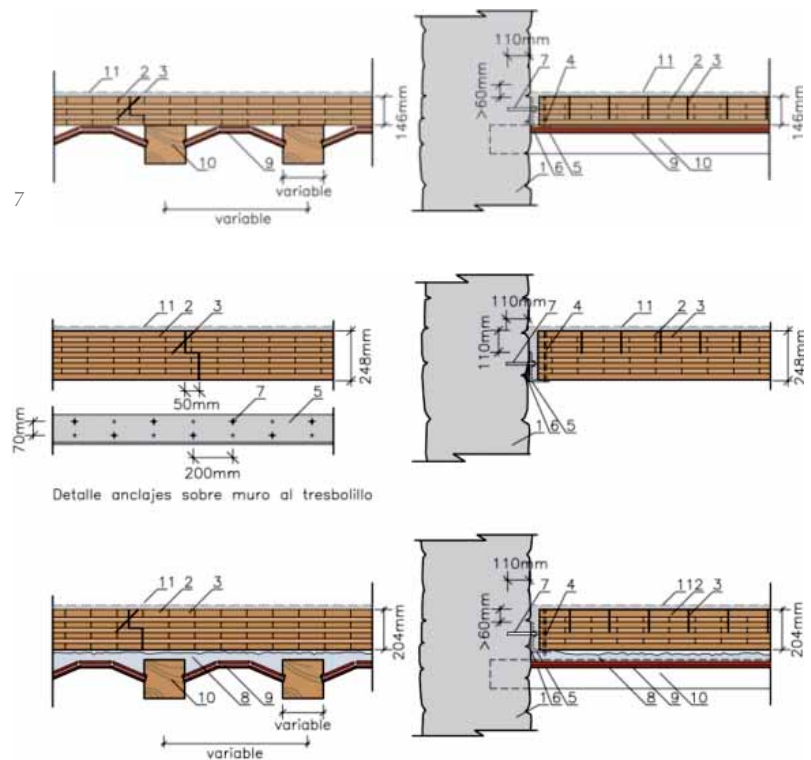
7. Detalle constructivo de la propuesta de la solución de forjado según proyecto ejecutivo, donde el panel de madera contralaminada actúa como refuerzo del forjado existente.

El planteamiento inicial previsto en el proyecto ejecutivo responde a la pretensión de utilizar una solución constructiva ligera basada en la madera contralaminada como refuerzo activo integral en colaboración con las viguetas existentes. La conexión con el muro se asume con el empotramiento de las vigas existentes y las escuadras puntuales por la parte superior. Este sistema tiene el reto de añadir un encaje que defina un pla-

no horizontal para conectar de forma homogénea el panel de madera contralaminada con todas las vigas existentes, dada la diferente flecha de cada una de ellas (Figura 7).

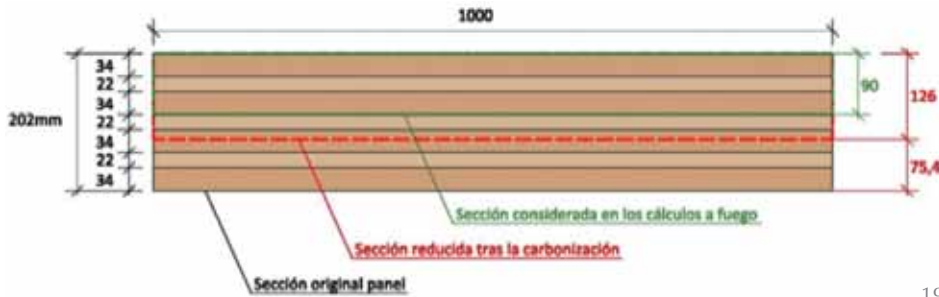
19

19. Sección del forjado de panel de madera contralaminada donde se identifican los 75,4 mm de carbonización de la sección durante 90 minutos. La sección considerada en el cálculo a incendio es de 90 mm.

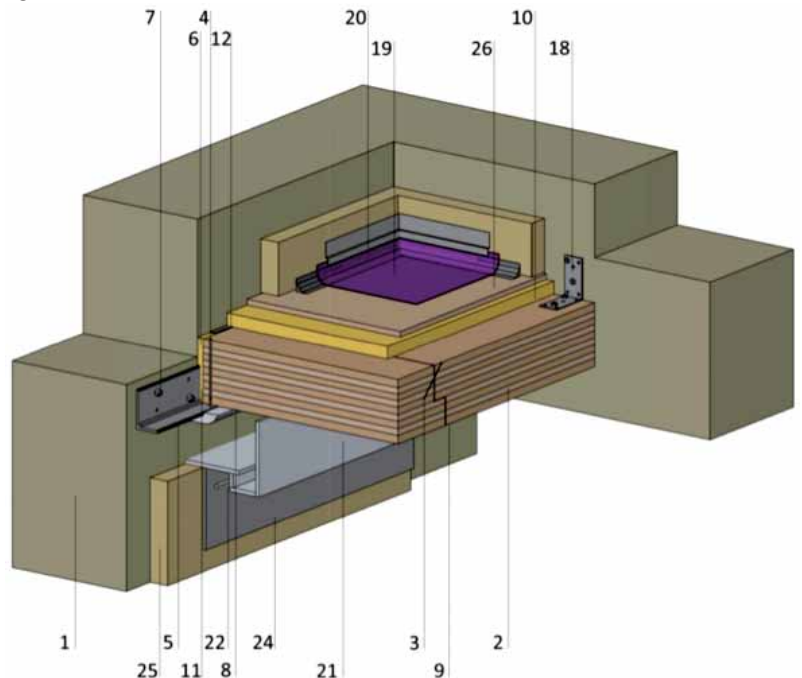
20

20. Detalle constructivo donde se especifica la conexión del forjado a los dos muros. Se identifican los diferentes materiales de acabado del conjunto.

Todos los paneles llegan a obra hechos a medida. Aunque en caso necesario, el panel de madera permite ser cortado y perforado en obra, facilitando el ajuste del elemento prefabricado a irregularidades o imprevistos propios de una obra de rehabilitación o el paso de instalaciones de forma sencilla. Dado que la intención es dejar visto el panel de madera contralaminado, las instalaciones horizontales se pasaran por unos cajones laterales que las ocultan junto al perfil ignifugado que soporta el panel (Figura 20).

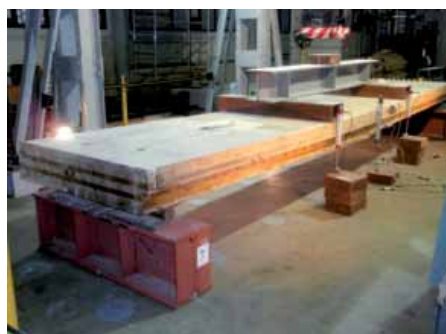
30

30. Pruebas de carga de los paneles de madera contralaminada en el laboratorio de la UPC. Resistencia de cálculo a flexión según DITE del fabricante: 24N/mm<sup>2</sup>. Dimensiones de la pieza ensayada: 5500 x 1200 x 248 mm. Resultado: carga máxima: 367 kN, deformación: 87 mm y resistencia a flexión: 29,8 N/mm<sup>2</sup>.

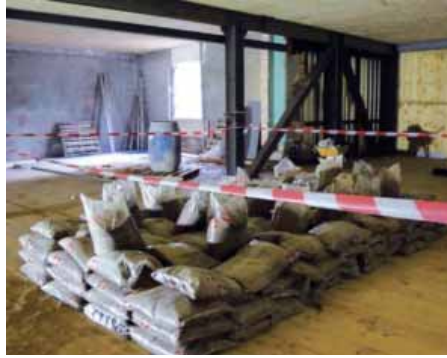
31

31. Pruebas de carga de los forjados en la obra de 8,5 kN/m<sup>2</sup> en el tercio central del vano.

miento de los requisitos resistentes establecidos en los cálculos (11). Dentro de estos ensayos se engloban las pruebas de carga estáticas y dinámicas. Las pruebas de carga estáticas han consistido en la colocación de una sobrecarga de 8,5 kN/m<sup>2</sup> en el tercio central del vano, obteniendo una flecha de alrededor de 1/1000 de la luz coincidente con los cálculos realizados (Figura 31).

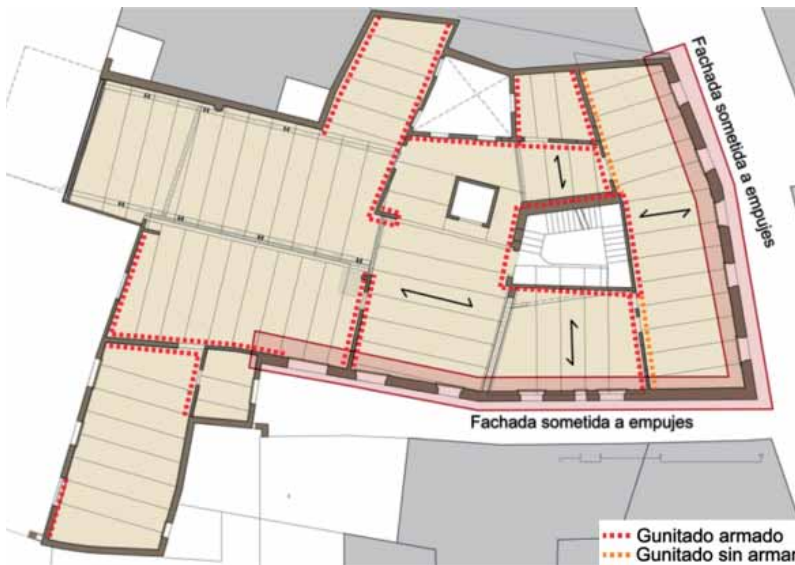
32

32. Planta del funcionamiento mecánico del conjunto donde se grafían los muros de ladrillo de 150 mm reforzados mediante gunitado.

En cambio la estructura vertical de paredes de fábrica de ladrillo macizo, en algunos casos ha sido preciso gunitarlas con armado ya que al eliminar la tabiquería existente resultaban excesivamente esbeltas o largos. Este es el caso de la fachada del Jardín Romántico en planta primera y segunda que tiene 12 metros de longitud y 15 cm de grosor sin trabas perpendiculares. Para garantizar su capacidad de trabajo a tracción se procedió a proyectar un gunitado armado previo grapado de grietas con varilla de acero inoxidable.

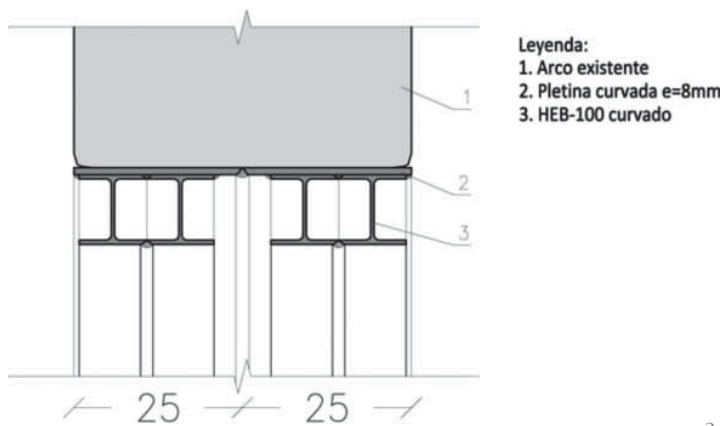
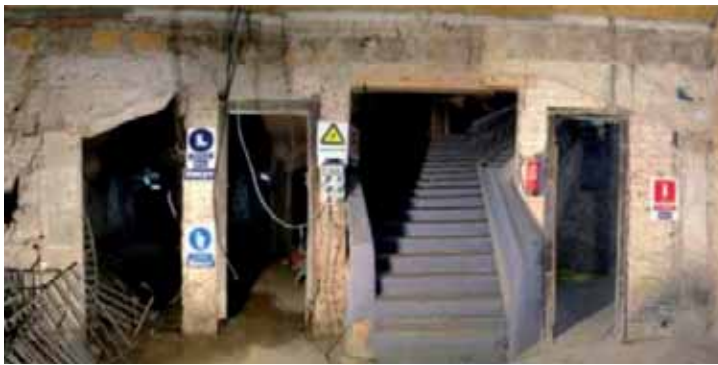
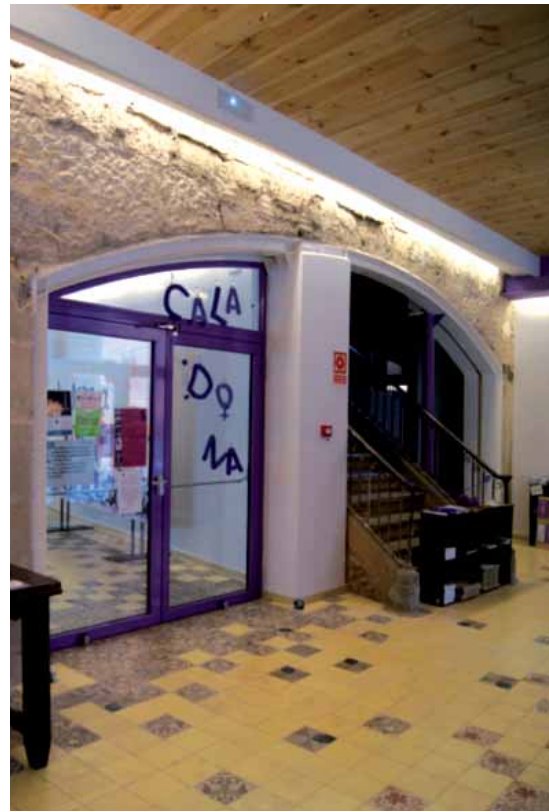
34, 35 y 36. Detalle constructivo del refuerzo del arco medieval de piedra de 7 m de luz en el vestíbulo de acceso desde la calle Ripoll. Imagen previa al refuerzo y una vez finalizado.

**Leyenda:**  
 1. Arco existente  
 2. Pletina curvada e=8mm  
 3. HEB-100 curvado
