ESTUDIO DEL TERRENO

Se estudia el estado actual del terreno colindante al antiguo Camí de la Costa, tanto a nivel geológico, como a nivel sensorial. De esta manera se representan tanto los principales tipos de terreno (Resistente rocoso y poco resistente de formación salina), como la situación y estado de las bofias que provocaron el corte del camino, y la sensación de riesgo al recorrer éste hoy en día.

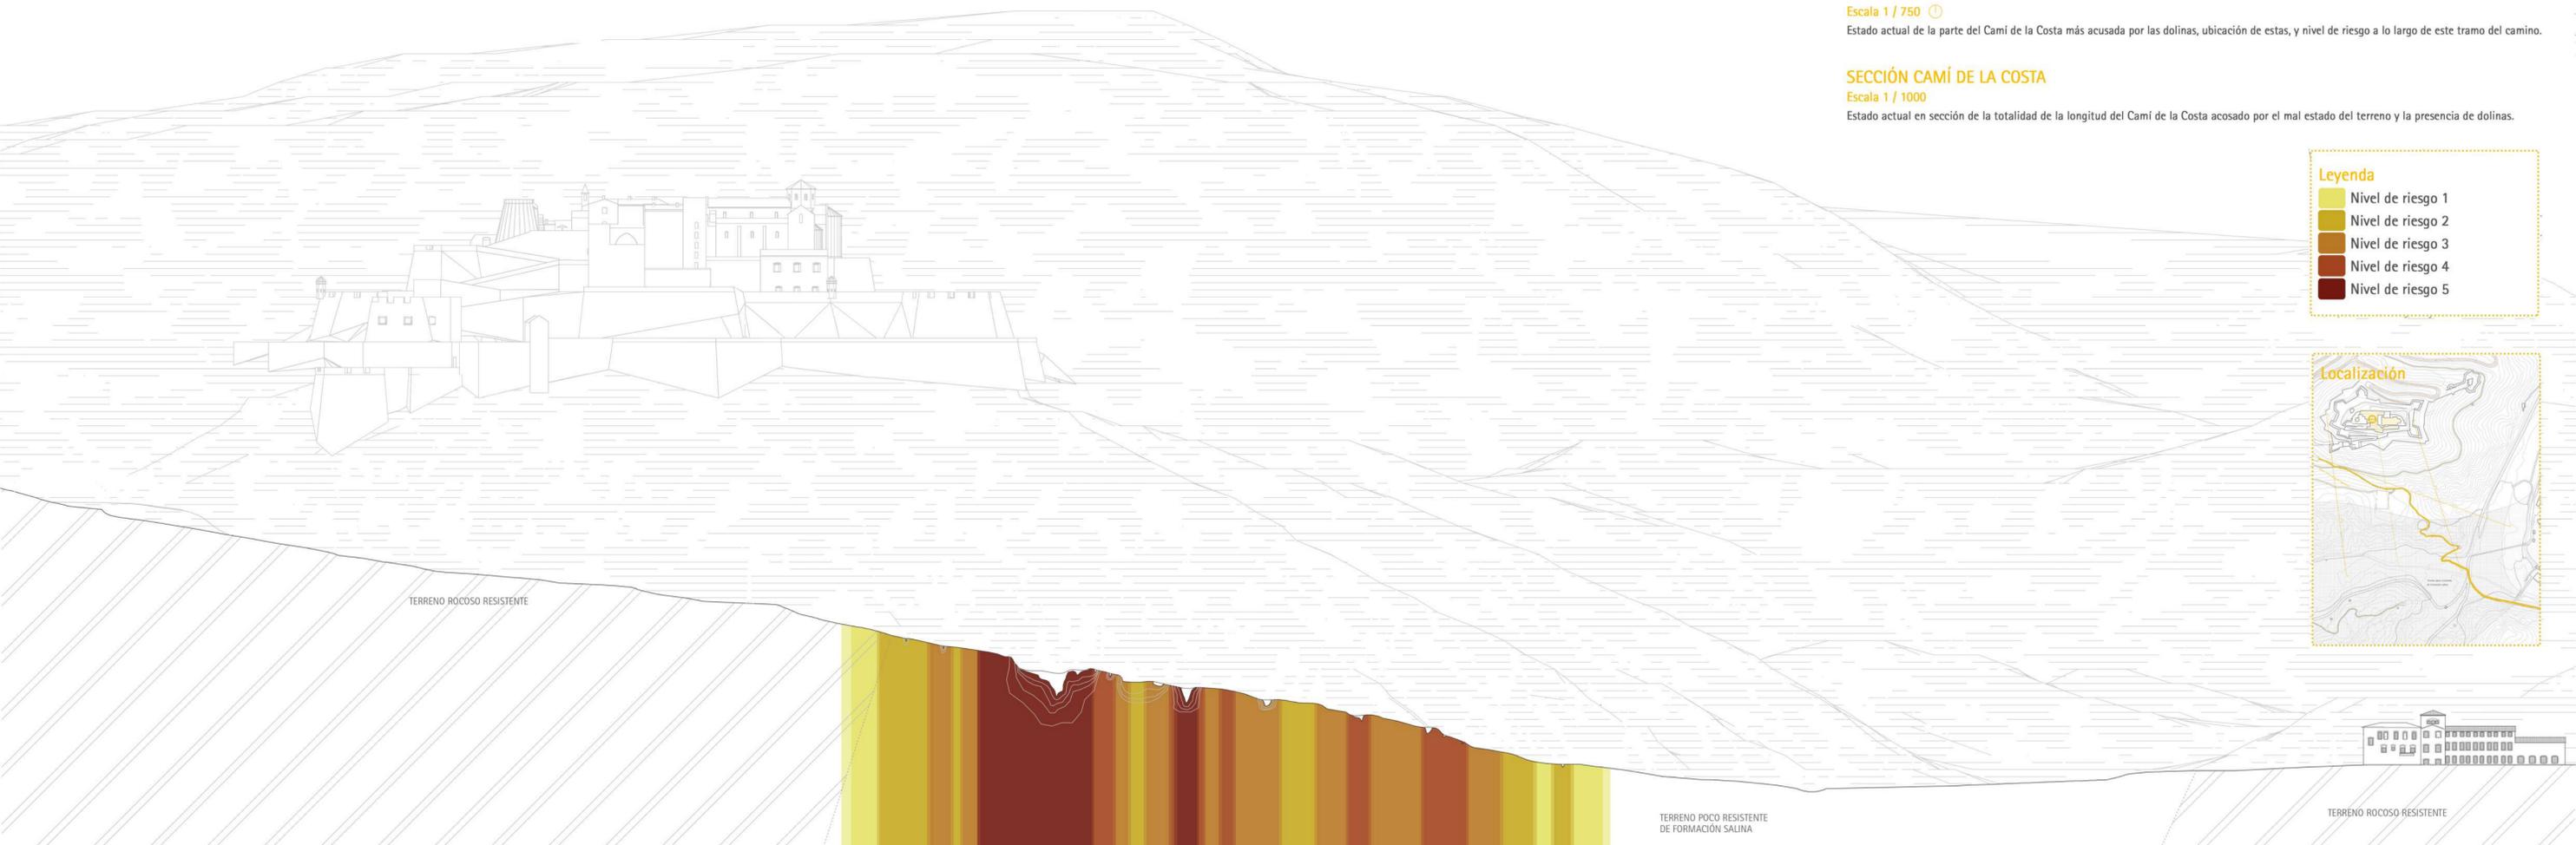
SECCIÓN CAMÍ DE LA COSTA

Estado actual en sección de la totalidad de la longitud del Camí de la Costa acosado por el mal estado del terreno y la presencia de dolinas.
