Secció longitudinal per accés a l'edifici e:1/200

Alçat principal Carrer Nou e:1/200

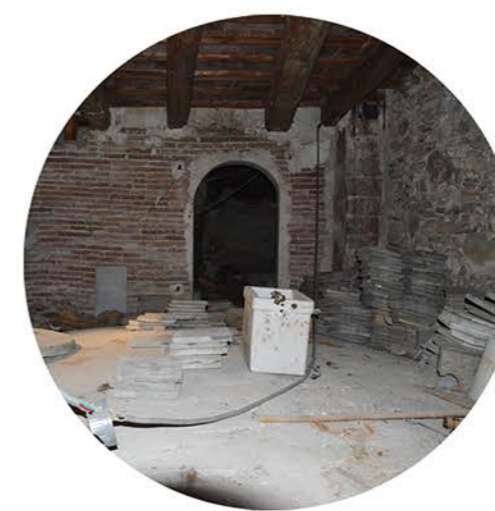
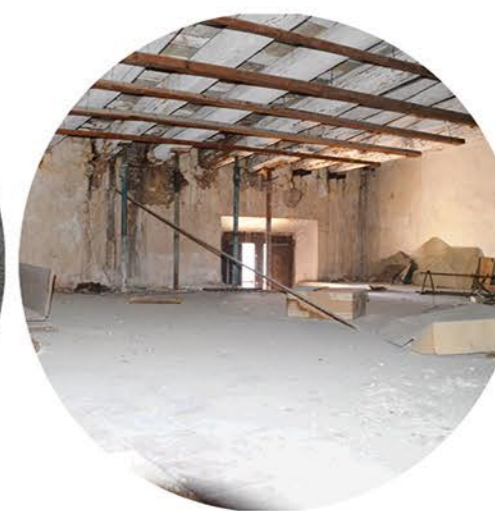
Les gòtics es troben en un estat crític de conservació, com podem veure estan apuntalades degut a les bigues devilitades per la humitat.

Podem apreciar també que les voltes de rasilla es troben en bon estat i són fàcilment accessibles per a un manteniment i comprovació de possibles fisures o desperfectes.

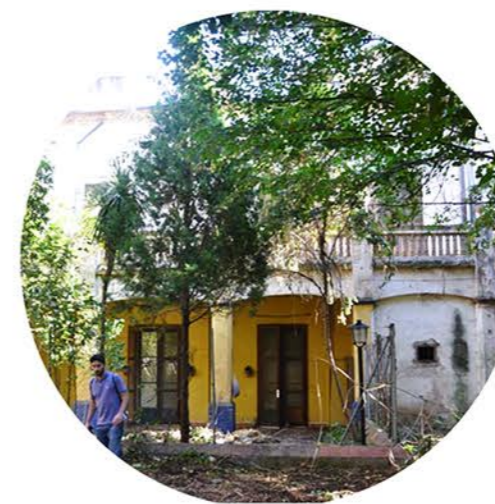
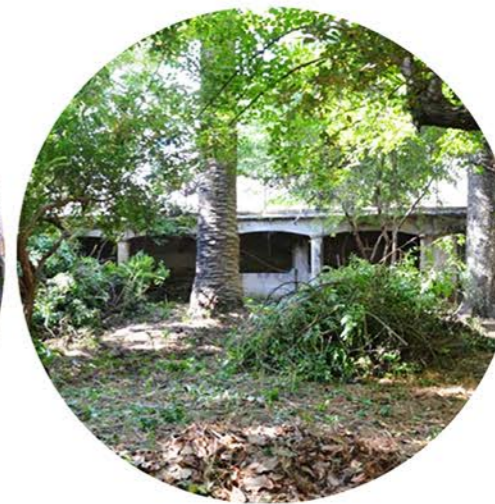
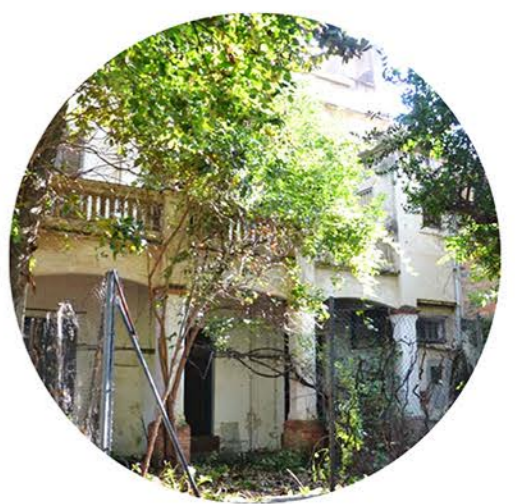
La façana posterior, de menys valor arquitectònic, tampoc presenta fisures, però la manca del revestiment pel desgast dels anys, ha provocat algunes humitats a l'interior. Les quadres es troben en un estat de conservació molt dolent i seria complicat plantejar de mantenir-les.
