Detecció i determinació de lesions i les seves causes

Rehabilitació entre mitgeres

Intervenció al
parc edificat

[Habitatge | Rehabilitació]

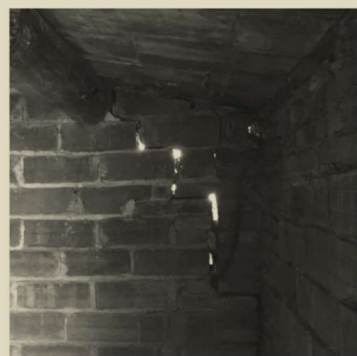
Esquerda

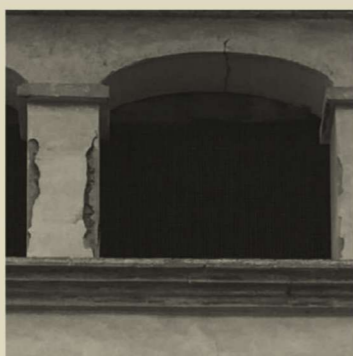
Desprendiments i esquerda a la façana

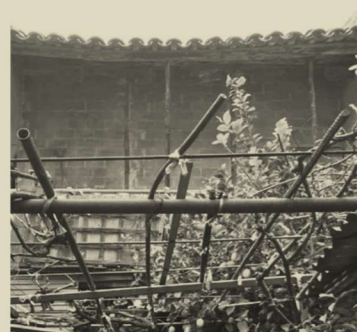
Les patologies **mecàniques** s'observen mitjançant deformacions, esquerdes, fissures i desprendiments. Es destaca la deformació dels ràfecs de les façanes del pati i el desprendiment de l'escala exterior. També hi ha esquerdes degudes a l'empenta de la coberta a la cara interior de les mitgeres. Aquestes patologies posen en risc l'estabilitat de l'edifici.

Deformació

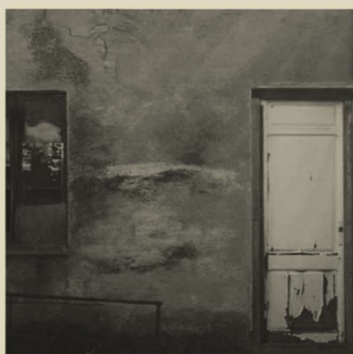
Humitat, erosió i organismes a la façana

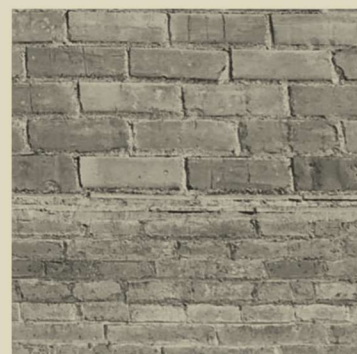
Heterogeneïtat material

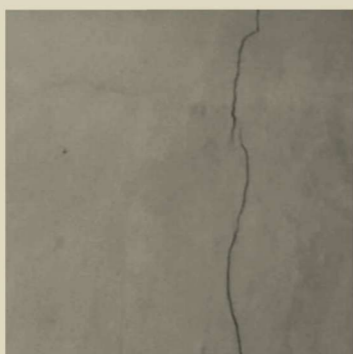
Fissura interior a la mitgera
