MODELO GEOLÓGICO – GEOTÉCNICO ACTUALIZADO DE LA LADERA DEL ESTRIBO DERECHO DE LA PRESA DE YESA (NAVARRA)

JOSÉ MOYA (1), FERNANDO ROMERO-IRIBAS (2), ANA LECHÓN (2) y JOAN MARTINEZ-BOFILL (1)

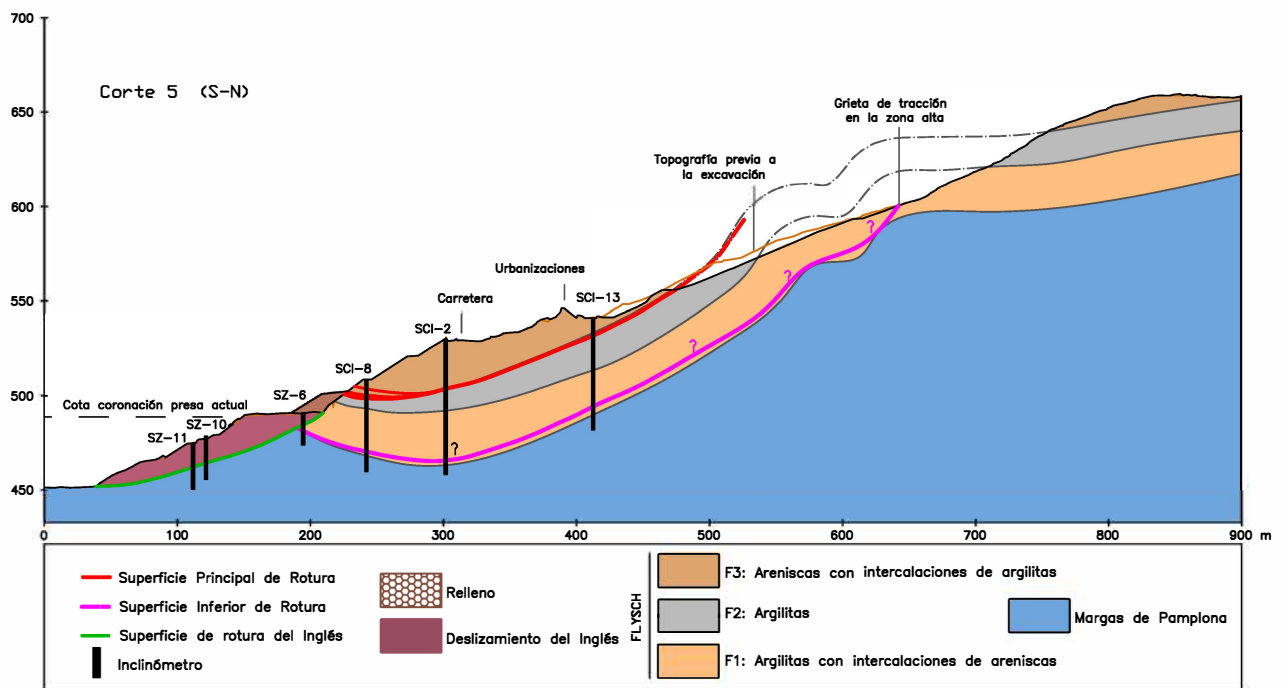
Figura 1. Perfil geológico de la ladera derecha, situado aguas arriba de la presa (Corte 5 del informe de Corominas et al., 2013). La situación del mismo se indica en la Figura 2.

Se identificó que la ladera del estribo derecho de la presa está afectada por un gran paleodeslizamiento (Gutiérrez, 2013). Varios de los informes mencionados mostraron la existencia de dos superficies de rotura mayores y superpuestas, con una geometría de doble cuña, que siguen la estructura del mencionado sinclinal. La superficie de rotura más somera fue la que se mostró más activa desde mediados de 2012; por lo que se la denominó Superficie Principal de Rotura o SPR (Corominas et al., 2013). La SPR pudo localizarse de manera relativamente precisa a partir de las lecturas de 14 inclinómetros, de los desplazamientos observados en superficie en la red de control topográfico y por las grietas y deformaciones observadas en la superficie del terreno. La SPR delimitaba un volumen deslizado de unos 4 Mm³. El pie de esta superficie de rotura aflora a cota superior que la coronación de la presa.

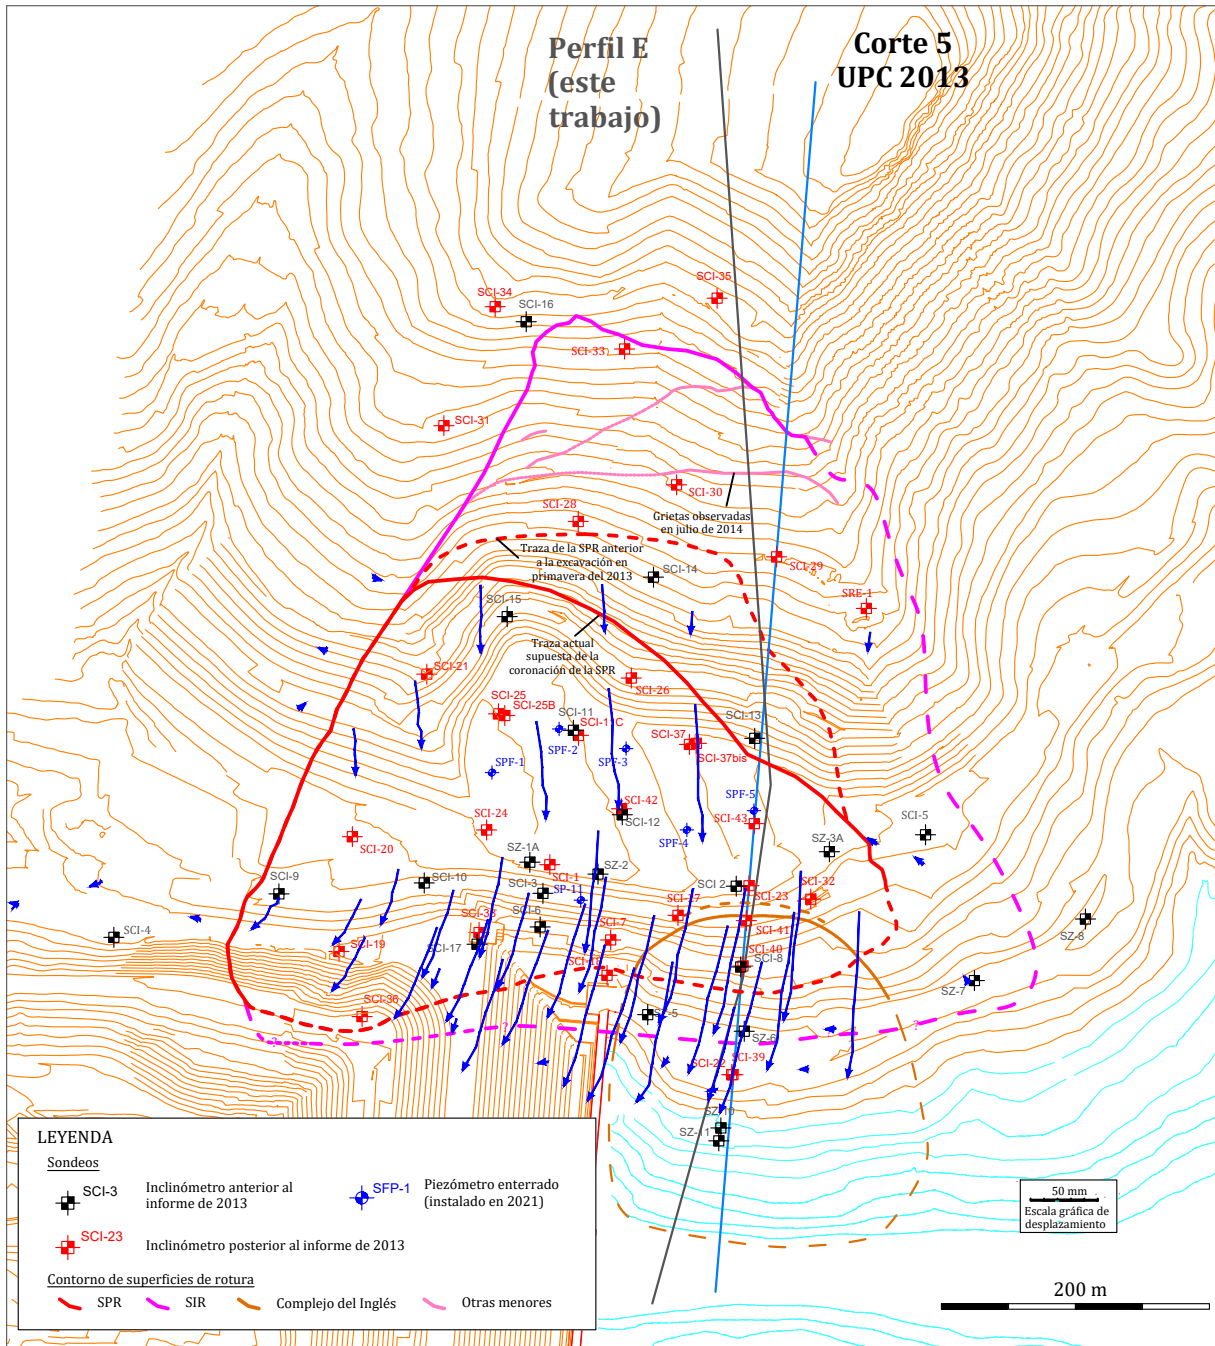
Se han analizado los registros de los 30 “nuevos” inclinómetros, posteriores al informe mencionado, y revisado los de otros 24 ya utilizados en el año 2013. Su posición se muestra en la Figura 2.

Figura 2. Planta de localización de las superficies de rotura mayores presentes en la ladera derecha de la presa. Se indica también la situación de los inclinómetros y de los piezómetros enterrados instalados en la ladera. Las flechas azules muestran los vectores de desplazamiento horizontal de los puntos de control topográfico medidos entre el 31 de enero y el 4 de marzo de 2013.

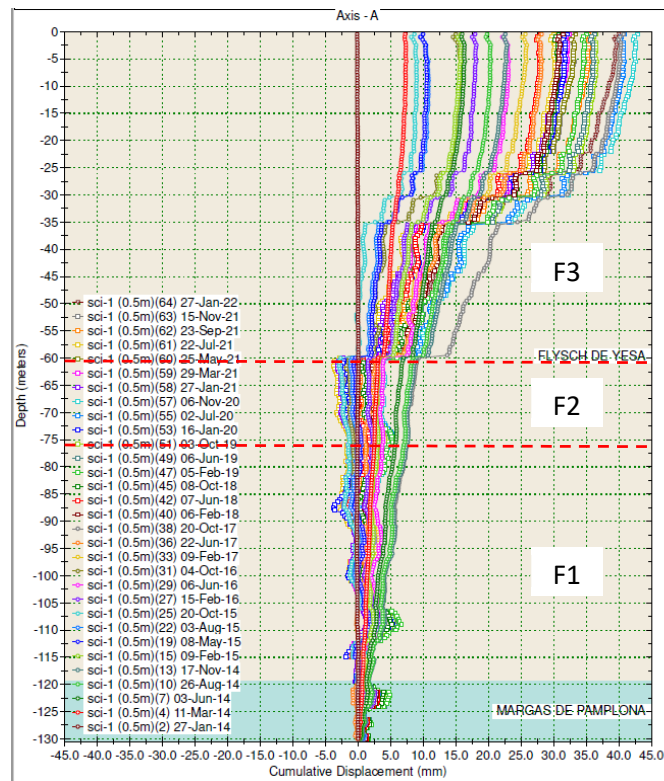
Figura 3. Registro del inclinómetro SCI-1 con planos de deslizamiento situados a varias profundidades.

La Figura 3 muestra un ejemplo de inclinómetro con varios planos de deslizamiento cercanos entre sí y que dificulta la correlación directa con otros inclinómetros. Se detectan planos con desplazamiento a 22, 26, 30, 35 y 60 m de profundidad; todos situados en el Flysch, pero ninguno de ellos con un desplazamiento claramente destacado, que sugiera que se trata de una superficie de rotura mayor (SPR). Por la posición estratigráfica del plano situado a 60 m de profundidad, próxima al techo de la unidad F2 del Flysch, puede interpretarse que corresponde a la SPR.

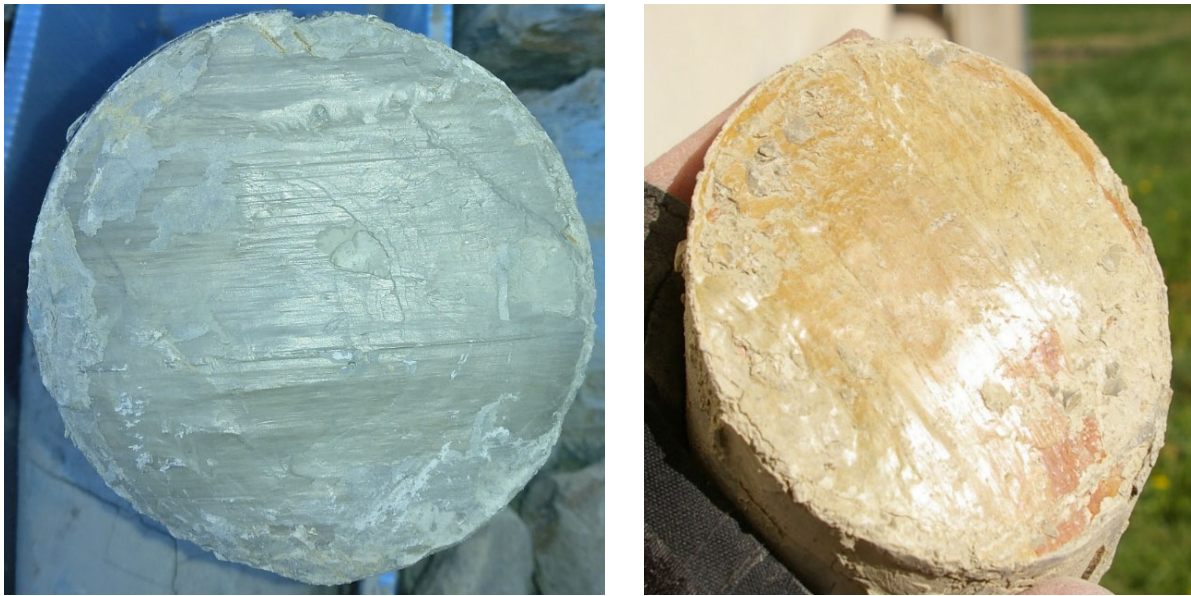
Figura 4. Planos arcillosos finamente estriados y pulidos en los testigos de sondeos. Izquierda: sondeo SCI-41, a profundidad de 26,7 m. Derecha: sondeo SCI-26, a profundidad de 49,5 m.

Para tensiones normales convencionales, se distinguen dos grupos de planos en función de su ángulo de fricción y del tipo de material que forma el plano estriado. Los planos arcillosos (como uno de los mostrados en la Figura 4) han dado un ángulo de fricción entre 14 y 16,5° mientras que los planos con óxidos de hierro en su superficie proporcionaron valores entre 20 y 30°, todos ellos con cohesiones aparentes pequeñas (Tabla 1). Los valores medios de cada grupo se han obtenido por regresión en el gráfico de tensión normal – tensión de corte (Figura 8a).

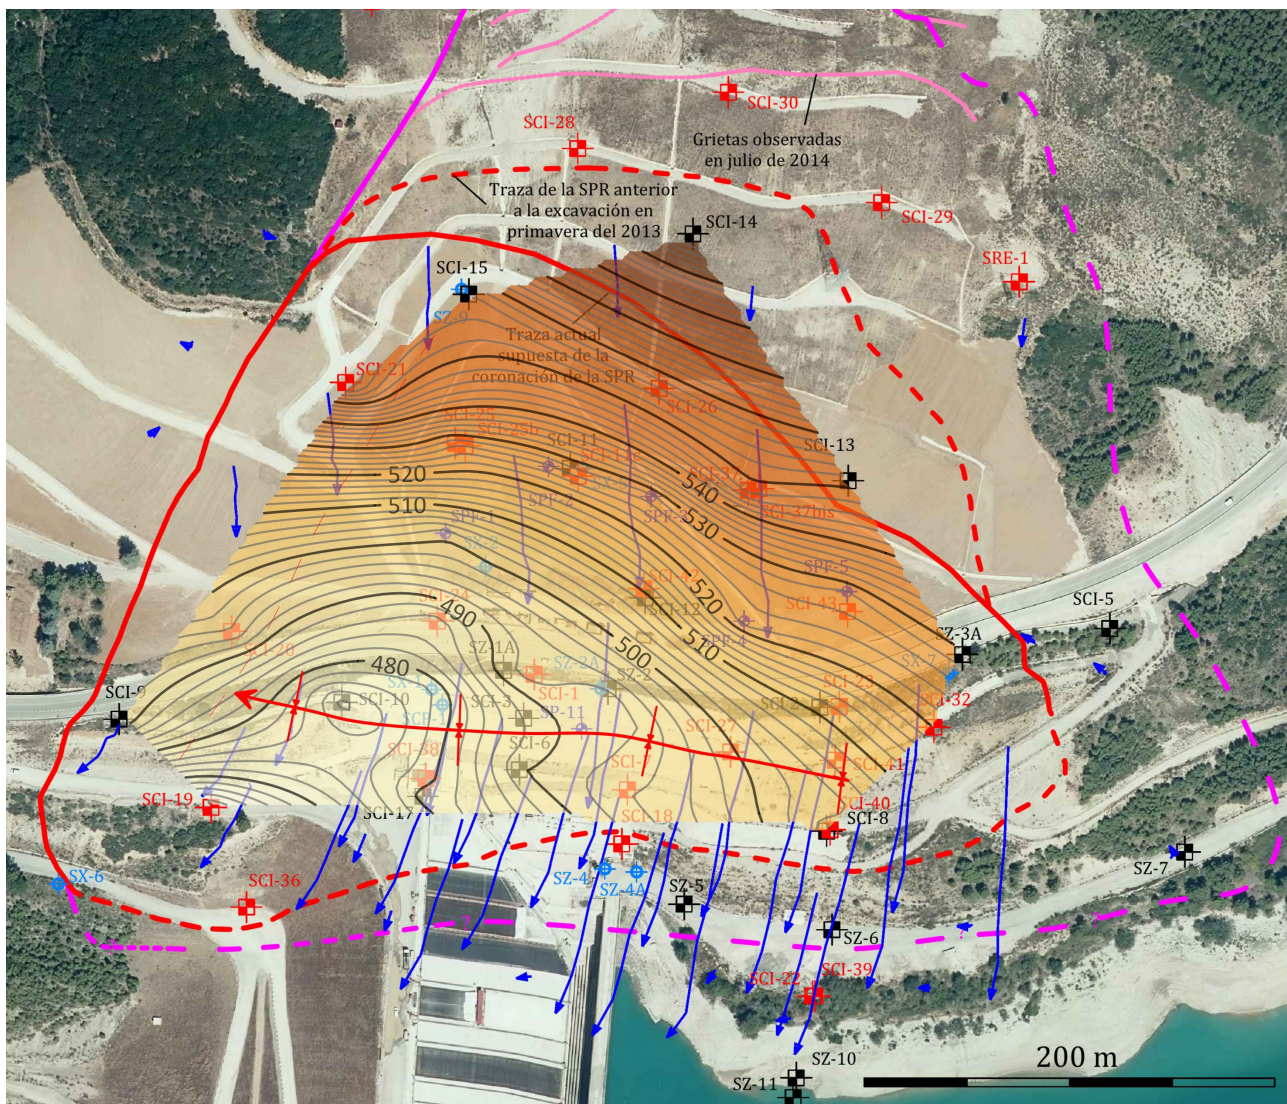
El mapa de isohipsas de la SPR se muestra en la Figura 5. Como puede verse, la dirección de desplazamiento en la cuña activa del deslizamiento (medida en los hitos topográficos) no sigue la dirección de buzamiento de la SPR (indicada en cada punto por la línea perpendicular a las isohipsas) si no que es marcadamente oblicua (unos 30°); mientras que sí tiende seguirla en la cuña pasiva.

Las isohipsas no marcan bien la geometría de la SPR en la charnela del sinclinal situado en la parte baja de la ladera, ni tampoco en el margen W del deslizamiento, que está delimitado por una zona de cizalla lateral de elevado buzamiento. En estas dos zonas existe en realidad un cambio rápido de orientación de la SPR. En zonas singulares como éstas, la mera interpolación matemática no permite posicionar la superficie de rotura correctamente. Es necesario refinar los mapas de isohipsas en estas zonas utilizando datos de perfiles geológicos, en los que la posición de las superficies de rotura se interpreta teniendo en cuenta la estructura geológica.

Figura 5. Mapa de isohipsas de la SPR. La línea roja más gruesa marca el contorno de la SPR. En el mapa se muestra la posición del eje del sinclinal, que no está suficientemente bien caracterizado por las isohipsas.

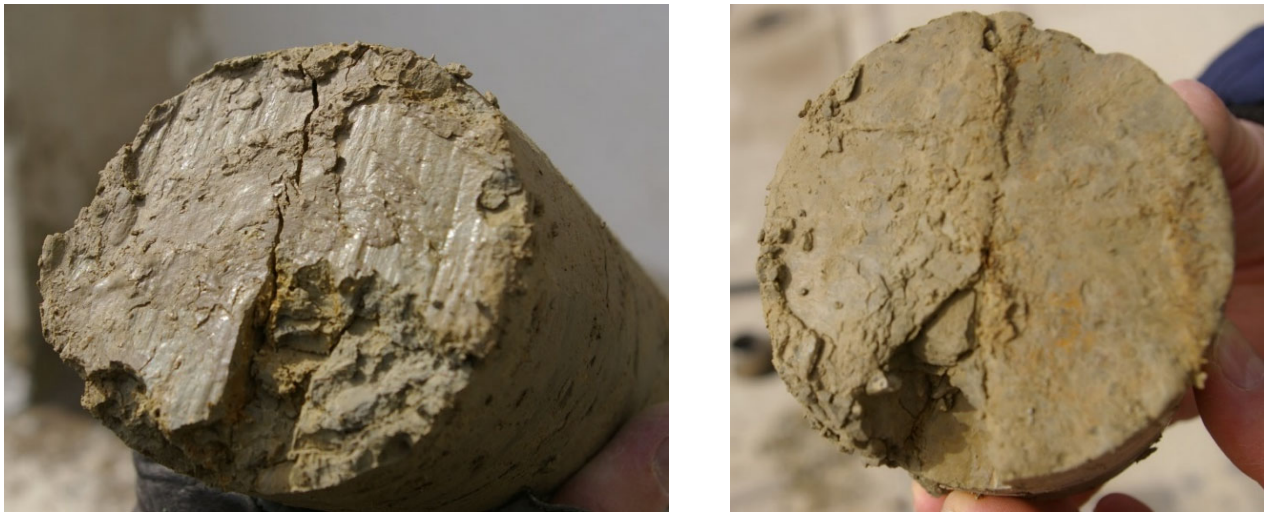
Hay que destacar, aunque sea evidente, que el éxito de estas dos últimas tareas depende en gran medida de que la calidad del testigo recuperado sea alta, algo difícil de conseguir en terrenos donde alternan capas duras y capas blandas, como ocurre en un flysch. Aún en el caso de que los testigos sean de muy buena calidad y se haya podido identificar el plano de rotura, es muy frecuente que dicho plano se halle roto o descamado (Figura 7).

Figura 7. Planos arcillosos estriados no aptos para su ensayo a corte directo. Izquierda: sondeo SCI-41, a profundidad de 37,0 m. Derecha: sondeo SCI-41: a profundidad de 29,4 m.

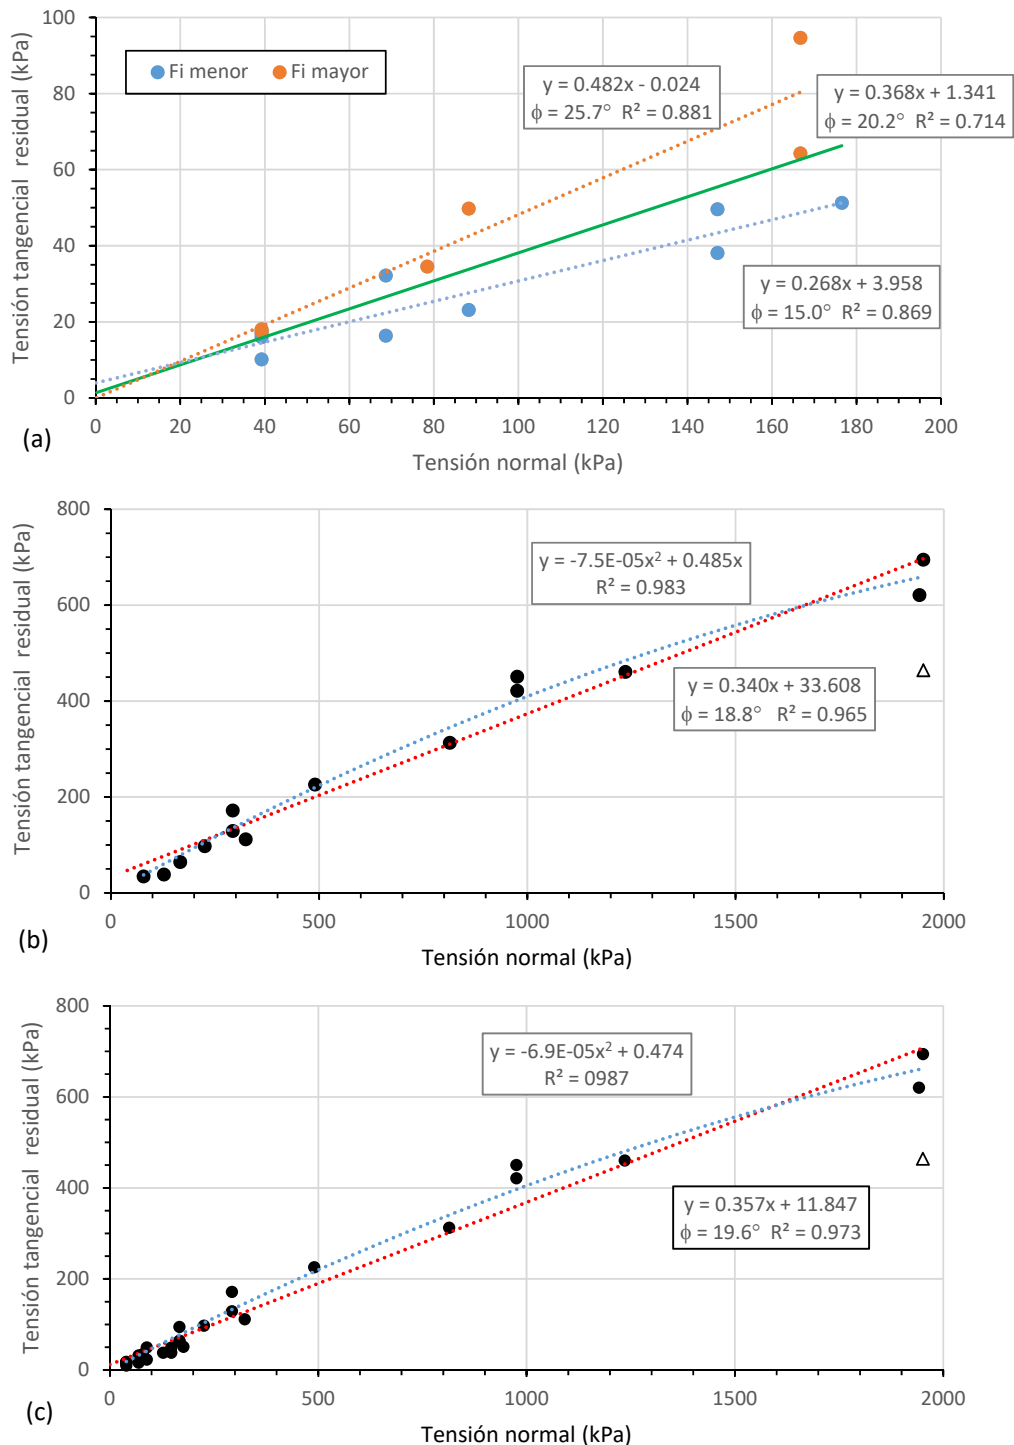
Para tensiones normales altas se observa una dispersión de valores del ángulo de fricción (entre los 15 y los 24°) y generalmente una cohesión aparente significativa, aunque también muy variable (entre 0 y 108 kPa) (Tabla 1), independientemente del material que forma el plano (arcilla o óxidos de hierro). La gráfica de tensión normal – tensión de corte de todos los planos permite ver un patrón más claro, con los puntos relativamente bien alineados según una recta (Figura 8b). Los valores medios de cohesión y de ángulo de fricción de este grupo son de unos 33 kPa y unos 19°.

Figura 7. Envolventes de rotura de las muestras ensayadas. (a) Envolventes de los planos ensayados a tensiones normales convencionales, la línea verde corresponde a la envolvente media de todos los planos; (b) envolvente de los planos ensayados a tensiones normales representativas de la profundidad de la muestra; (c) envolvente de todos los planos ensayados. El triángulo de las gráficas (b) y (c) es de un valor considerado anómalo de la muestra UPC14-1.

El ángulo de fricción obtenido por regresión lineal para el conjunto de todos los planos ensayados es de $19,6^\circ$ y la cohesión aparente de unos 12 kPa (Figura 7c). Teniendo en cuenta el rango de tensiones a las que se encuentran la SPR y de la SIR, los resultados anteriores sugieren que el ángulo de fricción residual de las dos superficies de rotura está en torno a los 19° . Estos valores son algo mayores a los obtenidos anteriormente en varios informes sobre la ladera mediante análisis de estabilidad retrospectivos.
