# ESTABILIZACIÓN DE UN TALUD MEDIANTE DESCARGA EN CABEZA

## RESUMEN

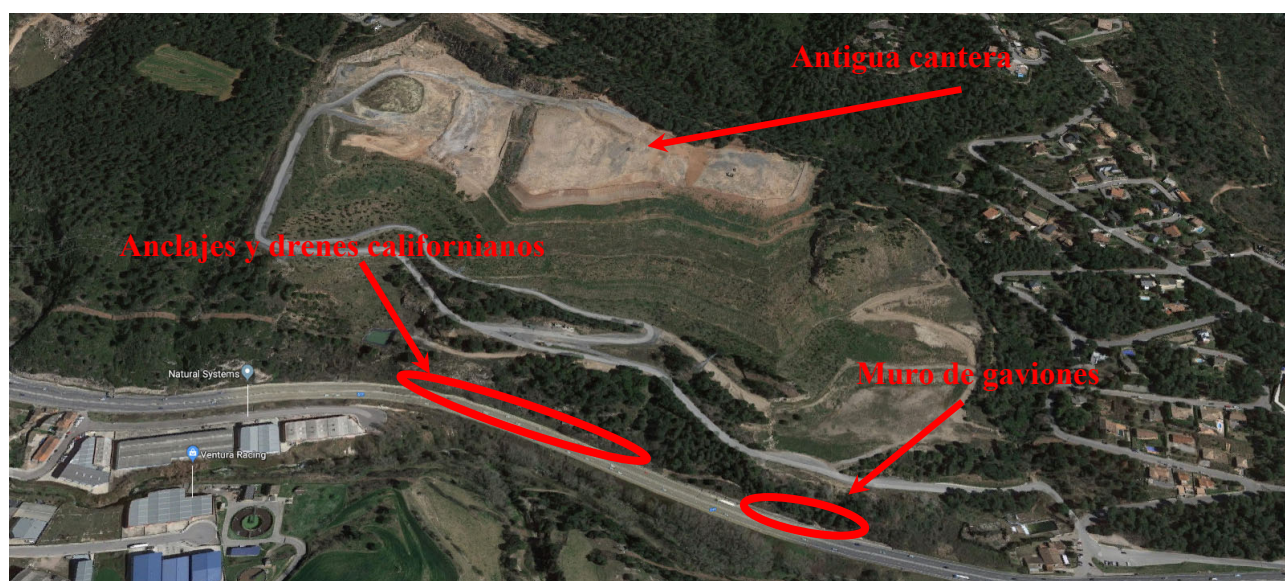
Los estudios para determinar el origen de los desperfectos observados empezaron a partir del año 2008 y se centraron inicialmente solo en el ámbito de la plataforma de la carretera donde en 2010, en una zona del tramo en cuestión, se construyó un muro de gaviones al pie del talud adyacente, como elemento de protección de la misma autovía (Fig. 1). En el año 2015, se redacta el Proyecto Constructivo de mejora local de la carretera para recuperar su seguridad y funcionalidad. El proyecto incluía, por un lado, la definición a nivel constructivo de las medidas correctoras de las patologías observadas y por el otro, la ejecución de las obras de reparación del firme de la autovía, así como de unos anclajes y drenes californianos en la parte del talud próxima a la carretera (Fig. 1). A partir del año 2017, durante la ejecución del proyecto, se comprueba que el tramo de autovía objeto de estudio sufre movimientos en dirección transversal, producidos por el desplazamiento del talud contiguo.

Figura 1. Tramo de la autovía objeto de estudio y de la antigua pedrera. La foto muestra la ubicación aproximada del muro de gaviones, anclajes y drenes californianos presentes al pie del talud que rodea la autovía.

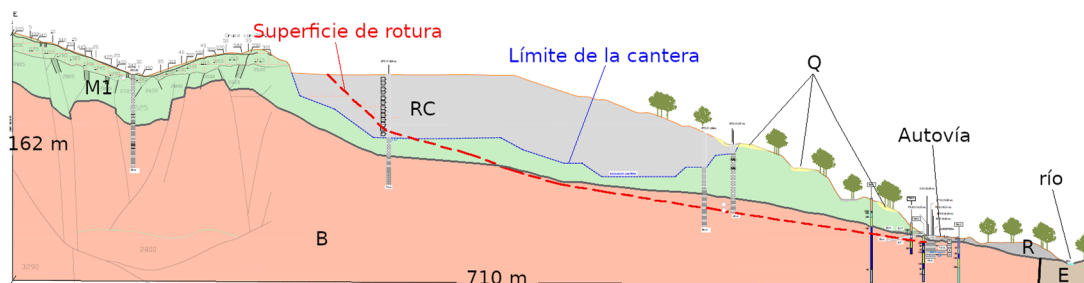
Según los últimos datos disponibles, la superficie de rotura que caracteriza el fenómeno de inestabilidad del talud tiene una profundidad de unos 40 m y se localiza principalmente en el nivel litológico de las lutitas (unidad B en la Fig. 2). El volumen de terreno inestable afecta de manera directa la autovía autonómica, así como prácticamente a todo el recinto de la antigua cantera y, de forma indirecta, el lecho de un río ubicado ladera abajo de la autovía, un polígono industrial situado entre la carretera y el río, además de algunas líneas de telecomunicaciones y suministro eléctrico (Fig. 2).

Figura 2. Perfil geológico correspondiente a una de las secciones transversales del talud. La figura muestra la ubicación de la superficie de rotura indicada por los inclinómetros.

La Figura 2 muestra una sección transversal de la zona con las diferentes litologías, las ubicaciones de la antigua cantera, la autovía y el río al pie de la ladera y, finalmente, la posición de la superficie de rotura identificada a partir de las lecturas inclinométricas.

En el ámbito de estudio, las lutitas del Triásico inferior (unidad B) presentan un aspecto alterado sobre todo a la profundidad de la superficie de deslizamiento. En fase de proyecto, el Contratista realizó algunos ensayos de laboratorio para caracterizar estos materiales (Tablas 1 y 2). Más tarde, en el laboratorio de Geotecnia del Departamento de Ingeniería Civil y Ambiental de la Universidad Politécnica de Cataluña, se ejecutaron también unos ensayos de corte anular (usando el equipo de Bromhead) bajo condición residual, para determinar la resistencia drenada de la unidad B en correspondencia de la superficie de deslizamiento (Tabla 3).

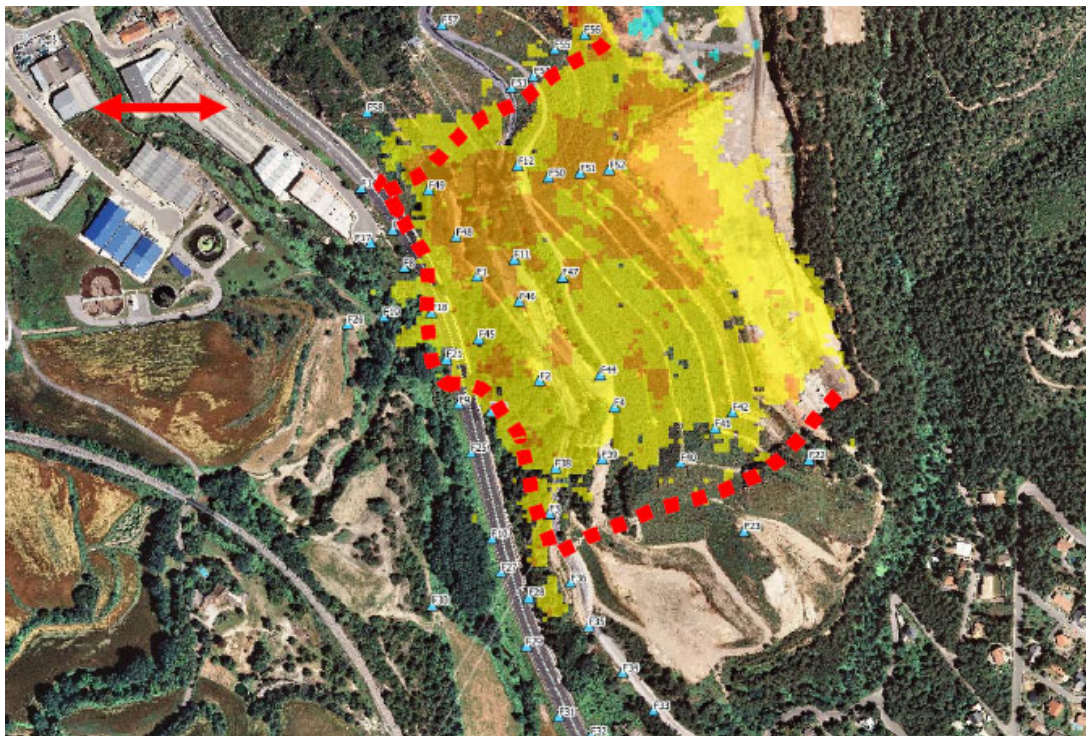
Figura 3. Superposición de los límites de movimiento en sentido Este-Oeste detectados mediante tecnología InSAR e hitos topográficos.

Para contrastar los datos de monitorización y definir con más precisión la extensión de la masa inestable, se ha recurrido también a un estudio de interferometría mediante tecnología InSAR (Interferometric Synthetic Aperture Radar). Adquiriendo y comparando imágenes radar de la zona se han evaluado las deformaciones del terreno con precisión milimétrica. La Figura 3 muestra el área inestable, según los datos InSAR del mes de abril del 2018. La línea discontinua en la misma figura representa los límites del movimiento registrados por los hitos topográficos. Se observa una buena correlación entre las dos metodologías de auscultación (Fig. 3).

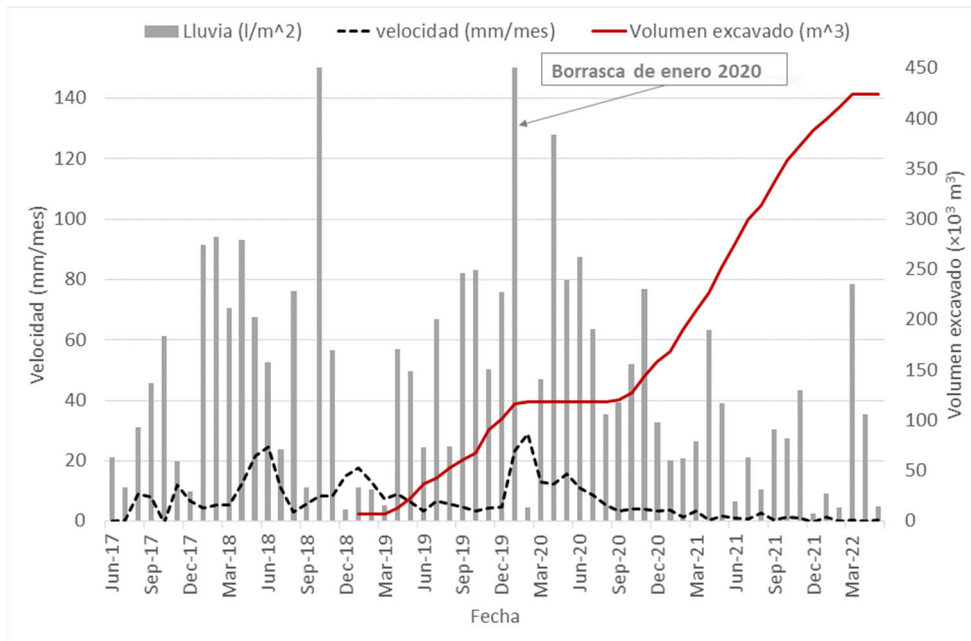
A partir de finales del 2017, con los numerosos datos de monitorización disponibles, se tienen registros fiables de la evolución del fenómeno de inestabilidad. Los datos indican que la velocidad con que se mueve el talud no es constante y su variación depende de cambios en el estado tensional del terreno, asociados por ejemplo a fluctuaciones de las presiones del agua intersticial por efecto de eventos de lluvia (Fig. 4). Al principio del periodo de auscultación, la aceleración del movimiento se producía con cierto desfase respecto a cada evento lluvioso (Fig. 4). Con el tiempo, ese desfase se fue reduciendo y el movimiento del talud se hacía siempre más sensible a cualquier variación tensional (Fig. 4).

En los últimos días del 2018, empieza la descarga de la parte alta del talud. Al aumentar el volumen excavado, la velocidad del movimiento se reduce progresivamente y el fenómeno de inestabilidad se hace más independiente de los cambios tensionales del terreno (Figs. 4 y 5). A finales de enero del 2020, a causa de una violenta borrasca (153 l/m<sup>2</sup> en 3 días aproximadamente), el movimiento se acelera nuevamente, llegando a velocidades máximas de unos 20 mm en 5 días. En apenas cuatro días desde el inicio de la borrasca, en correspondencia de la superficie de deslizamiento, se produce un aumento de la presión intersticial de unos 4 metros de columna de agua en algo más de 24 horas. El rápido incremento de la presión intersticial indica un aumento de la permeabilidad de las formaciones litológicas ubicadas encima de la superficie de rotura,

Figura 4. Evolución de la velocidad del movimiento del talud en milímetros al mes y del volumen de residuos excavados. En gris se muestra el histograma de los eventos de lluvia en litros al metro cuadrado. Período de observación junio 2017-marzo 2022.

Las gráficas de las figuras 4-6 muestran claramente que la medida de estabilización del talud mediante la descarga en cabeza es adecuada y eficaz. A pesar de la disminución progresiva del movimiento, los datos de auscultación indican que todavía no se ha llegado a la estabilización definitiva del talud. De hecho, los residuos presentes en la antigua cantera no han sido excavados aún en su totalidad.

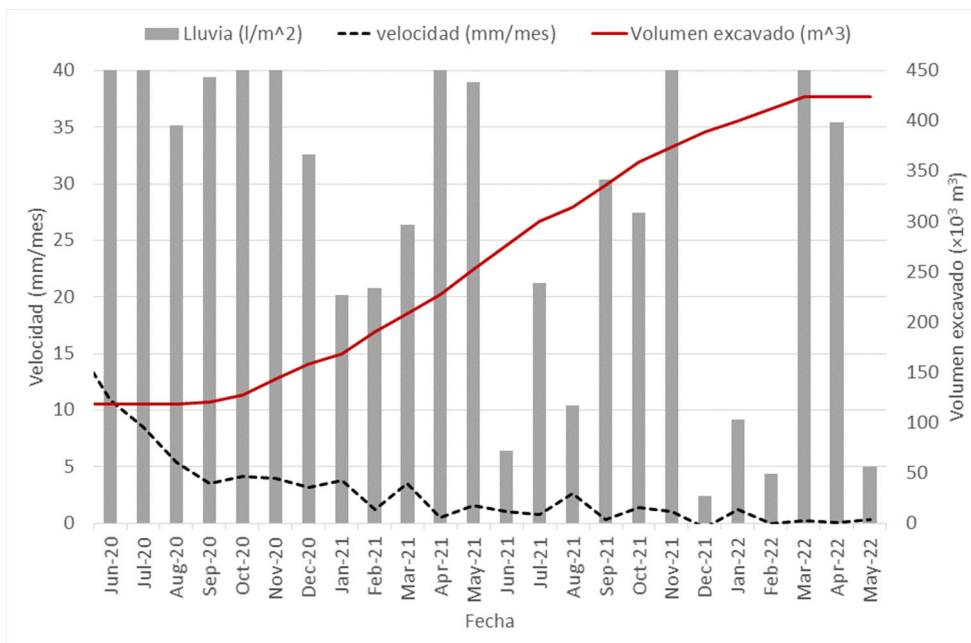
debido posiblemente a la evolución de sus procesos de alteración. En el mismo período de tiempo, los prismas topográficos registran velocidades punta de hasta 90 mm/mes. La borrasca coincide con el inicio de un período en que, por temas logísticos, se suspenden temporalmente los trabajos de descarga de la cabeza del talud y, al acabar las precipitaciones, el movimiento progresa con velocidades medias de unos 14 mm/mes.

Al retomarse las actividades de excavación, el movimiento y su velocidad se van reduciendo gradualmente, hasta llegar a los valores actuales de unos 0.3 mm/mes. Desde finales de febrero del 2022 y hasta la actualidad, la descarga de la parte alta de la ladera se ha interrumpido por temas de gestión administrativa.

Figura 5. Evolución de la velocidad del movimiento del talud en milímetros al mes y del volumen de residuos excavados. En gris se muestra el histograma de los eventos de lluvia en litros al metro cuadrado. Período de observación junio 2020-mayo 2022.

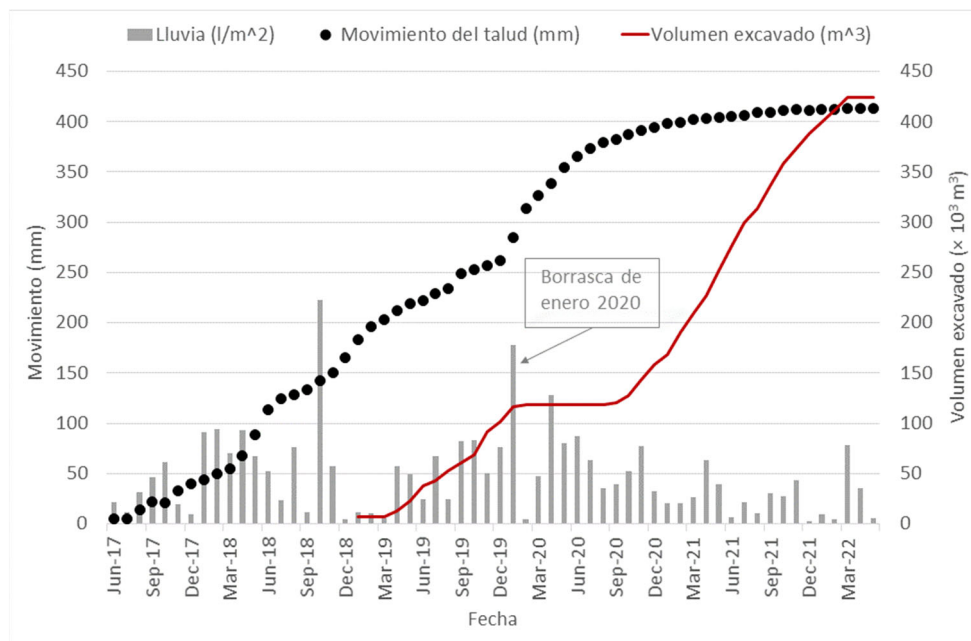
Figura 6. Evolución del movimiento del talud y del volumen de residuos excavados, en el tiempo. En gris se muestra el histograma de los eventos de lluvia en litros al metro cuadrado.
