**FROM PRELIMINARY STUDIES TO RESTAURO OF CASA BATLLÓ BY  
ANTONI GAUDÍ**

***DE LOS ESTUDIOS PREVIOS A LA INTERVENCIÓN: LA RESTAURACIÓN DE  
CASA BATLLÓ DE ANTONI GAUDÍ***

**Olona, Joan<sup>1\*</sup>; Bosch, Mireia<sup>2</sup>; Villanueva, Xavier<sup>3</sup>; Villanueva, Ignasi<sup>4</sup>**

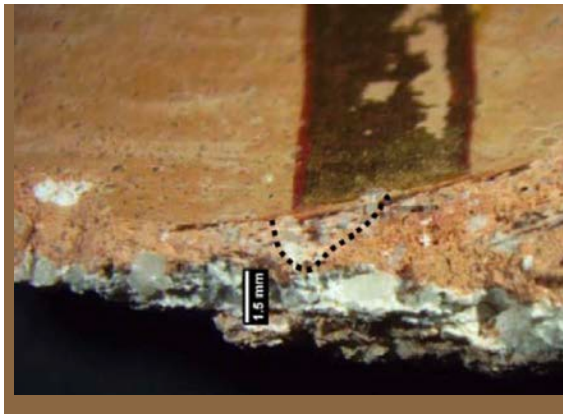
Figura 2. Estratigrafía

En julio de 2017, en la planta tercera, se realizó extracción de pequeñas muestras para calificar la calidad y los cromatismos de las diferentes estancias de la vivienda del piso tercero, puerta segunda<sup>4</sup>. En el laboratorio, las microfotografías y difracciones de rayos X mostraron unos estucos de mortero de cal de una calidad notable. Una segunda campaña de muestras se realizó en lugares estratégicos de la planta noble, ampliando esta vez los tipos de ensayos para intentar obtener el máximo de información, por debajo de las numerosas capas de pinturas de los años sesenta hasta las actuales. Los resultados mostraban que la técnica empleada consistía en un estuco de cal multitonado, donde a parte de las tres capas de un revestimiento tradicional, a continuación, se realizaba unas incisiones para grabar el “trencadís”, pero que posteriormente se rellenaban de nuevo con mortero de cal, y se finalizaba mediante una capa de ceras. La riqueza formal no es sólo por la propia técnica, sino por calidad del acabado, la particularidad del grafiado y la distribución multitonada. Pero aún más sorprendente es el acabado del antiguo despacho del Sr. Batlló, donde las juntas de las incisiones que dibujan el “trencadís” se acabaron con pan de oro, y donde la distribución multitonada aún es más rica y sorprendente.

Se puso en marcha una tercera campaña de prospección, donde el equipo de restauradoras empezó a decapar pequeños paños de paredes, para verificar así el conjunto del paramento. La restauración de estos primeros paños, delimitaron la existencia donde había existido el arrimadero de madera, descubriendo también la numeración original, hecha a lápiz de grafito, sobre la pared de las diferentes estancias e incluso el dibujo de la ondulación superior del mismo zócalo, hecha en la fase de construcción de la obra de Gaudí. El proceso iniciado hacía ya más de un año, los datos de carácter científico obtenidos en laboratorio, las muestras y catas de paredes y techos, permitían extraer información suficiente para superar las hipótesis iniciales. No había que suponer, el edificio conservaba bajo numerosas capas de pintura y más pintura, unos acabados sorprendentes que sólo había que desvelar. Restauradoras eliminando cuidadosamente una a una, capas de pintura para no dañar estucos originales, en un trabajo minucioso, donde no cuenta el tiempo empleado, sino la protección de la autenticidad. Este trabajo permitió detectar alteraciones vinculadas a los usos de los espacios, modificaciones puntuales (regatas de instalaciones) hechas sin rigor que era necesario que fueran corregidas. El trabajo de los estucadores entraba en escena, con un reto importante. Estucar unos paramentos que conservaban una técnica impresionante, manteniendo el criterio de discernibilidad.

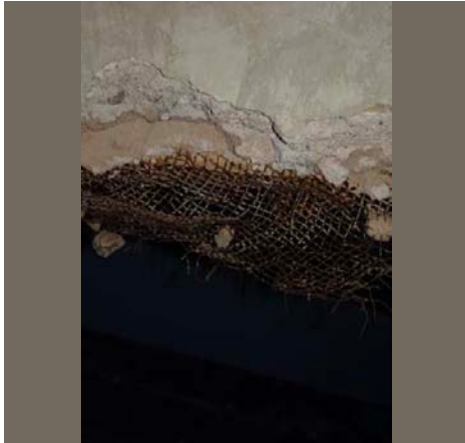
cielos rasos. La superficie reglada no se encuentra ejecutada en cañizo, sino que la totalidad del cielo raso original está desarrollado por una malla metálica soportada sobre las candelas de madera y unas costillas que determinan la directriz del cielo raso. Esta malla se encuentra revestida por una capa de cemento natural<sup>5</sup>, que por su composición se adecua perfectamente al requerimiento funcional: generar una cáscara resistente pero deformable como elemento suficientemente homogéneo y compatible para recibir el estuco de cal que reviste tanto muros como techos. A esta solución le podemos atribuir diferentes ventajas constructivas. El fraguado rápido del cemento natural permite configurar las superficies regladas curvas, los pliegos de techos y los encuentros con los paramentos verticales y aberturas de claraboyas.

Figura 4. Cielo raso, estratigrafía de fondo a cara superior: malla metálica, cemento natural, capa base estuco cal, capa acabado y pinturas no originales

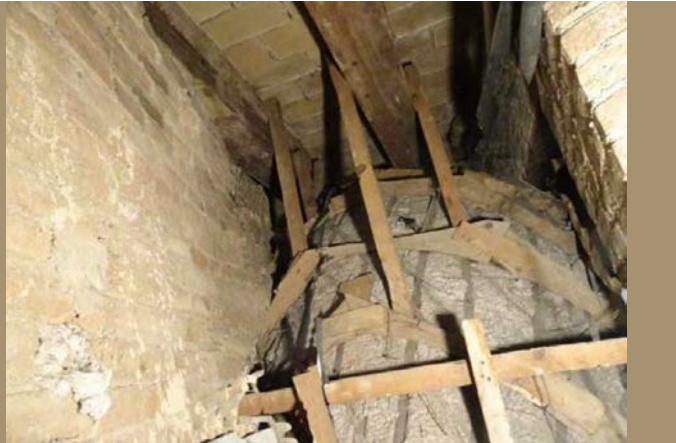
Figura 5. Interior cielo raso, subestructura madera que genera geometría y capa superior malla con cemento natural

El desarrollo geométrico explicado por Bayó se pudo comprobar mediante unas catas en los cielos raso. Esta tipología constructiva tiene que ver de nuevo con los artesanos, en este caso los carpinteros, pero desde un punto de vista de trabajo auxiliar como soporte de las geometrías complejas. Lo que más sorprenden sin duda es la geometría y la capacidad para generar superficies y planos que se pliegan y repliegan, y teniendo en cuenta que no había proyecto, dibujo o maqueta para hacerlo ya que las órdenes eran directas el virtuosismo y la claridad mental de los arquitectos es fundamental “Lo que él decía: procurábamos que las candelas fueran más largas. Entonces venía no sé si el sr. Sugrañes y, con una cinta métrica de acero que ponía sobre las candelas, cuando tenía la medida correcta la marcábamos con un lápiz, serrábamos y adaptábamos allí otro listón para poder clavar las cañas por el lado.” Así, estas superficies en curva generan una indefinición del encuentro entre muros y cielos rasos. La continuidad es total, disolviendo los vínculos y uniones, generando unos intersticios, unas enjutas a veces de gran dimensión.

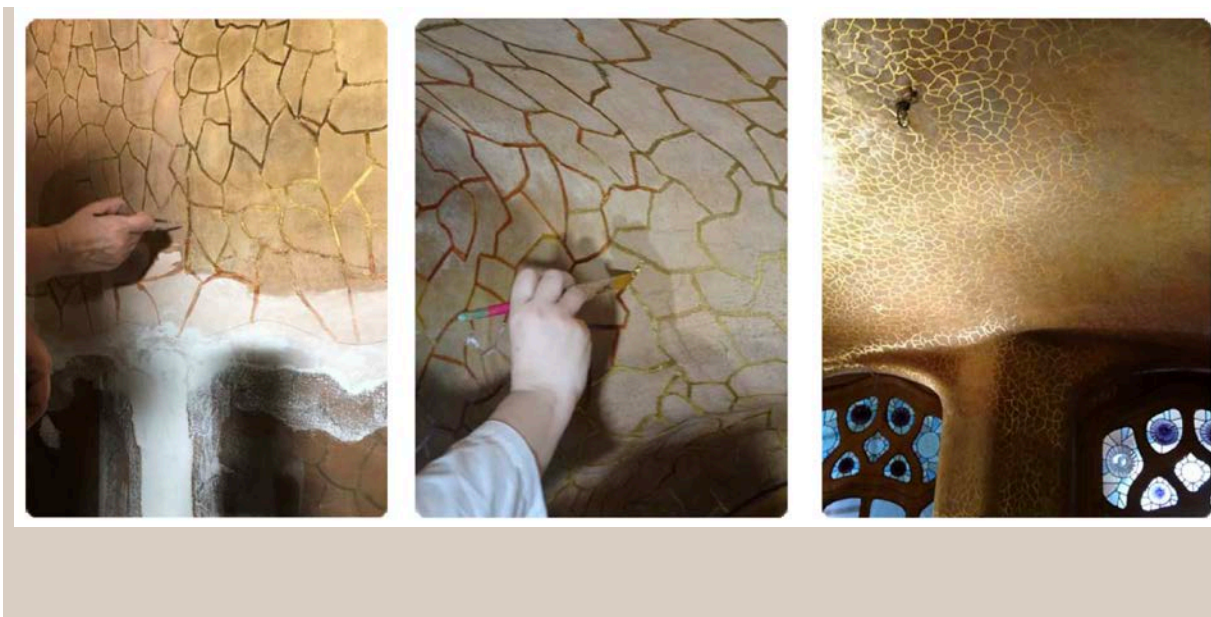
Figura 6. Restauración estuco despacho Sr. Batlló.

Figura 7. Restauración trencadís con pan de oro.

Figura 8. Estuco con caligrafía mediante pan de oro.

En el análisis estratigráfico realizado durante la restauración, se pudo observar cómo en esta sala, el vaciado de las juntas del estuco, en algunos dibujos había sido sólo apuntada, para trazar un orden, y en otros plenamente vaciada y rellena. El hecho de que después se realizara un recubrimiento con pan de oro seguramente motivó el hecho de minimizar el vaciado.

La restauración en las estancias principales persiguió la integración de las alteraciones antrópicas (regatas, agujeros) y la degradación matérea propia del paso del tiempo, pero estableciendo una visión del conjunto de la estancia. La reposición de los estucos se realizó con un doble criterio: la restitución de las lagunas de gran tamaño, con la reproducción de la técnica original del estuco (tendido, cincelado juntos, rellenado y enlucido final), mientras que las restituciones puntuales, se colmataban con estuco neutro. En ambos casos, la reintegración cromática permitía la integración de las partes respecto al conjunto, pero permiten la distinción a una visión de proximidad. La dificultad máxima consistía en integrar la nueva materialidad en esa materialidad de imperfecciones. Se documenta estancia por estancia las alteraciones previas a la restauración para facilitar la interpretación de esta intervención. Los trabajos empezaron por el decapado mecánico (bisturí) ya veces químico de las numerosas capas de pintura existentes, en las zonas que delimitaban el antiguo arrimadero, para poder verificar el límite entre ambos acabados, ya continuación extender el proceso al conjunto de la sala.

El siguiente paso consistió en la eliminación de las excrescencias y alteraciones que estropeaban el acabado y los materiales originales. Entre otros, cabe destacar numerosas regatas por el paso de instalaciones, cerraduras prácticamente enteras repicadas o alteraciones en las formas originales de la sala para disponer de una boca de incendios. El siguiente paso consistió en el rellenado de las alteraciones con morteros de cal, compatibles con los estucos originales, realizando un grabado en la superficie para mejorar la adherencia de las capas de acabado que debían permitir la integración del conjunto de la sala. Las lagunas grandes fueron resueltas con la misma técnica que los estucos originales, pero al mismo tiempo, al igual que las lagunas de menor dimensión, se resolvían con integración cromática para hacer discernible a escala cercana las zonas reproducidas. Los trabajos más delicados se llevaron a cabo en la sala conocida como despacho del Sr. Batlló. Aquí bajo las capas de pintura, los estucos no sólo eran multitonales, sino que la caligrafía de “trencadís” había sido cubierta totalmente con pan de oro. Este hecho implicó un proceso de decapado a bisturí, para evitar el arranque del sustrato de estuco y del pan de oro. Por suerte, en esta sala las alteraciones no habían sido muy numerosas y se concentraban a la altura del arrimadero. Sin embargo, en la zona de la chimenea, seguramente el calor y el propio uso, ocasionó la desaparición de buena parte del pan de oro. Aquí se tuvo que aplicar de nuevo la capa de bol sobre las líneas del “trencadís” y el pan de oro, siguiendo el dibujo que los artesanos de la época habían realizado.
