El conjunt d'edificis que es troben en el solar de l'Ateneu Santboià i el seu estat de conservació:

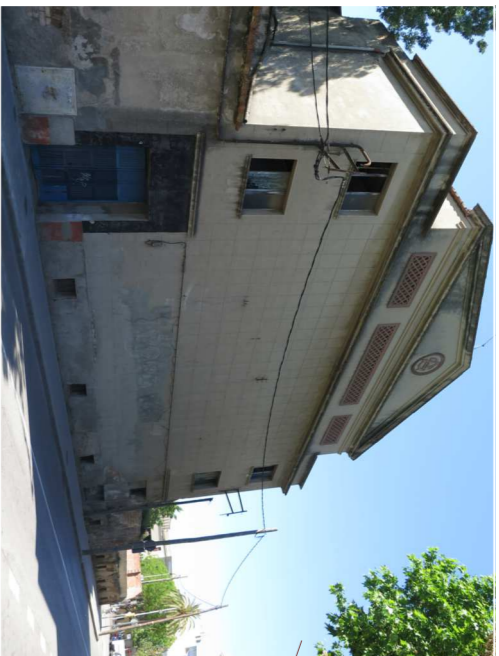
- **Teatre Ateneu** que s'utilitza com a teatre fins fa pocs anys. Va caure en desús per falta d'interès i manteniment. Amb una capacitat per a 800 persones era la sala de teatre més gran de la ciutat. L'estructura es troba en bon estat i no suposa cap perill. Si que necessita una actuació urgent. La coberta ja que els múltiples forats que hi ha estan accelerant el deteriorament de l'edifici.

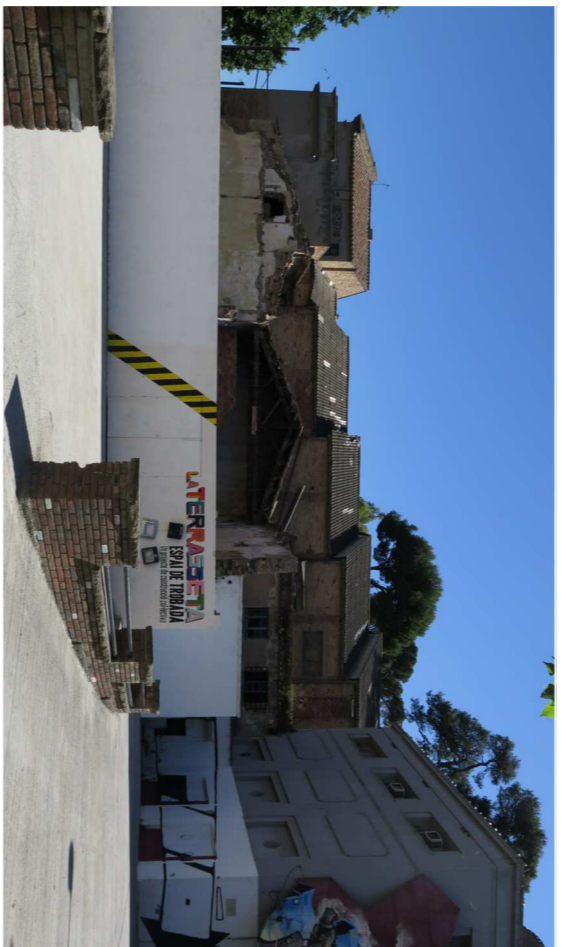
- **Sala de ball**, aquest edifici, el de major dimensions, ha sofert diverses restauracions. Durant aquestes s'ha anat obrint la planta baixa per a noves usos i per tant s'ha anat obrint el edifici a nivell de planta baixa. L'edifici ha estat força maltractat i tot i que a nivell constructiu i estructural es troba en bon estat, la seva funcionalitat ha quedat obsoleta.

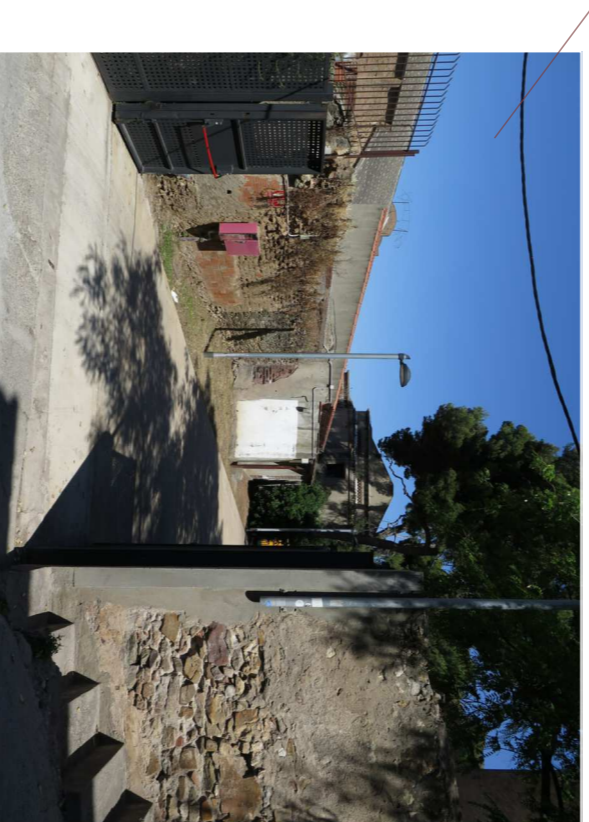
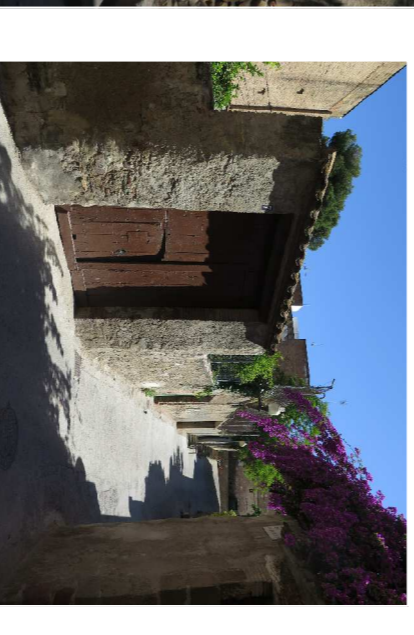
Els espais en millor conservació i que actualment estan en us són els jardins i la terrasseta. Tant la pista de concerts a nivell de planta baixa com els espais han estat condicionats a aquestes 18 anys i s'hi manté una activitat perduda.
