Anexo I: Fichas de tomada de datos

**- ANALISIS CONSTRUCTIVO DEL SISTEMA DE RIEGO DE LA "Ruta del Rec de la Vila" -
Estado de Conservación, Daños y Mantenimiento**

CODIFICACIÓN: E1 IDENTIFICACIÓN: LES TRES AIGÜES

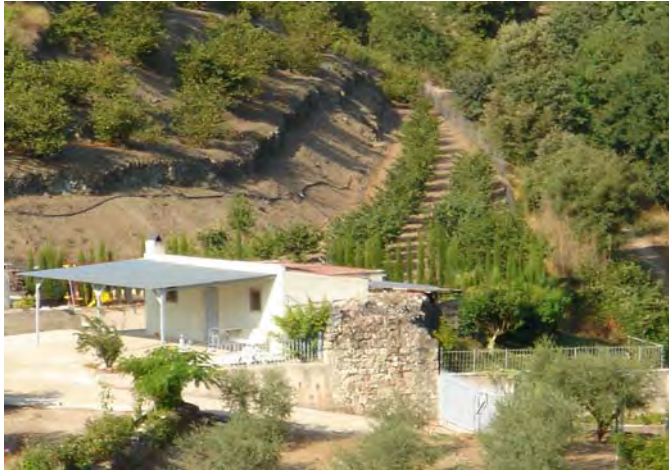
Vista general del molino junto a una construcción posterior

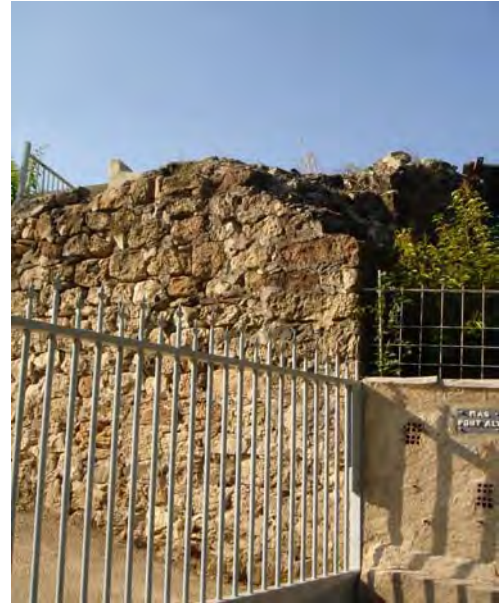
Vista lateral del molino

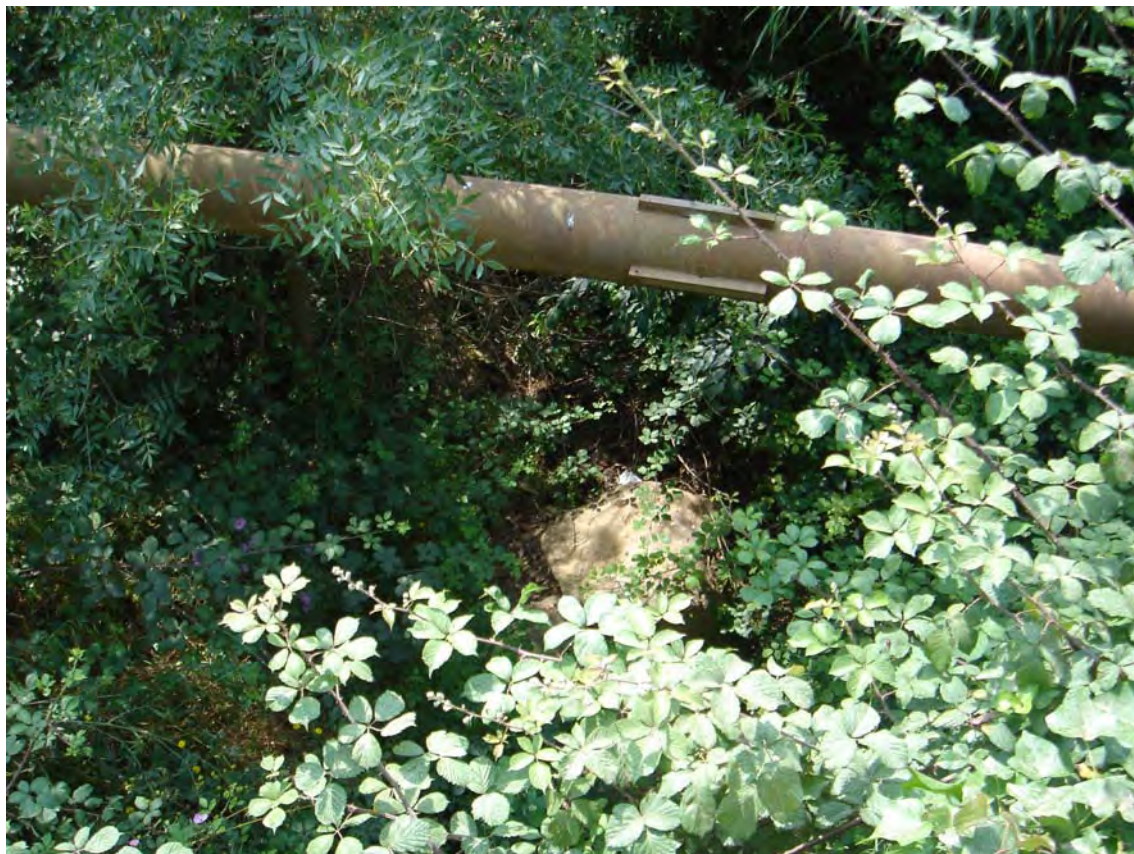
**Paso de la zona de las tres aguas: Vegetación espesa*

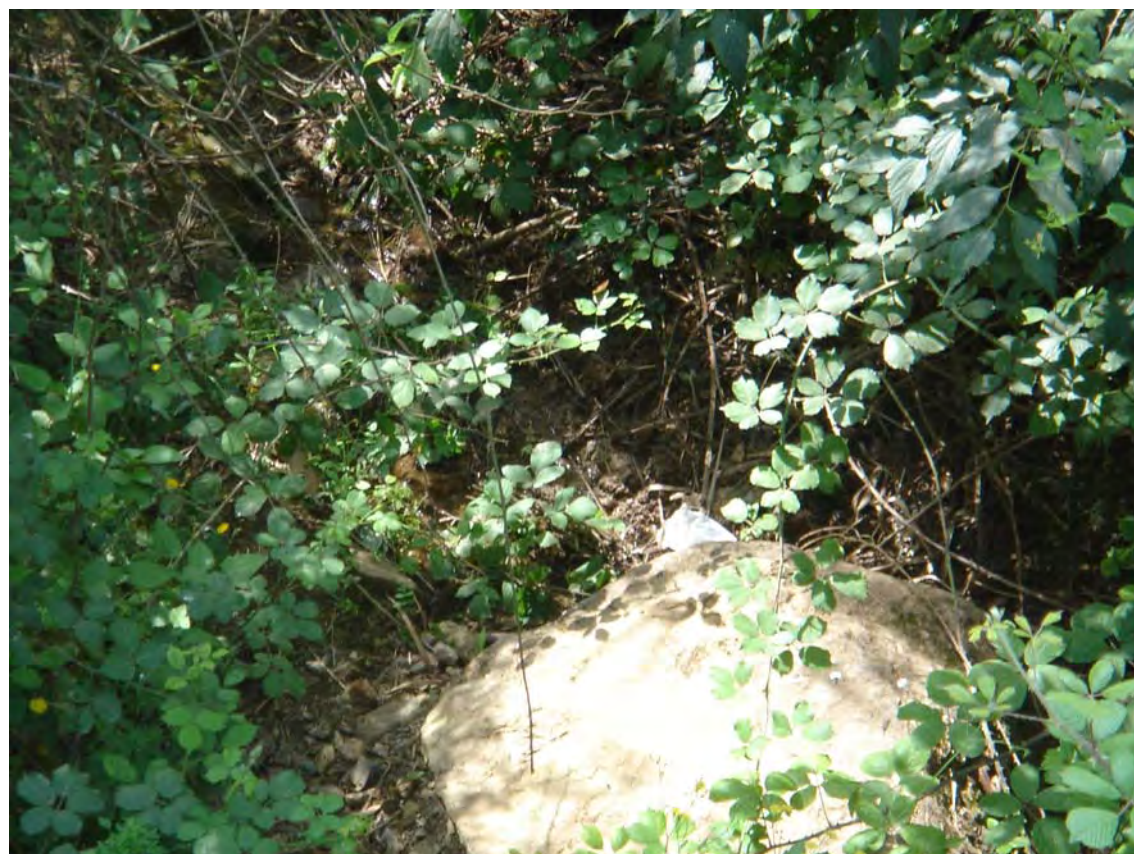
**Detalle fotografía anterior: caudal de agua casi seco*

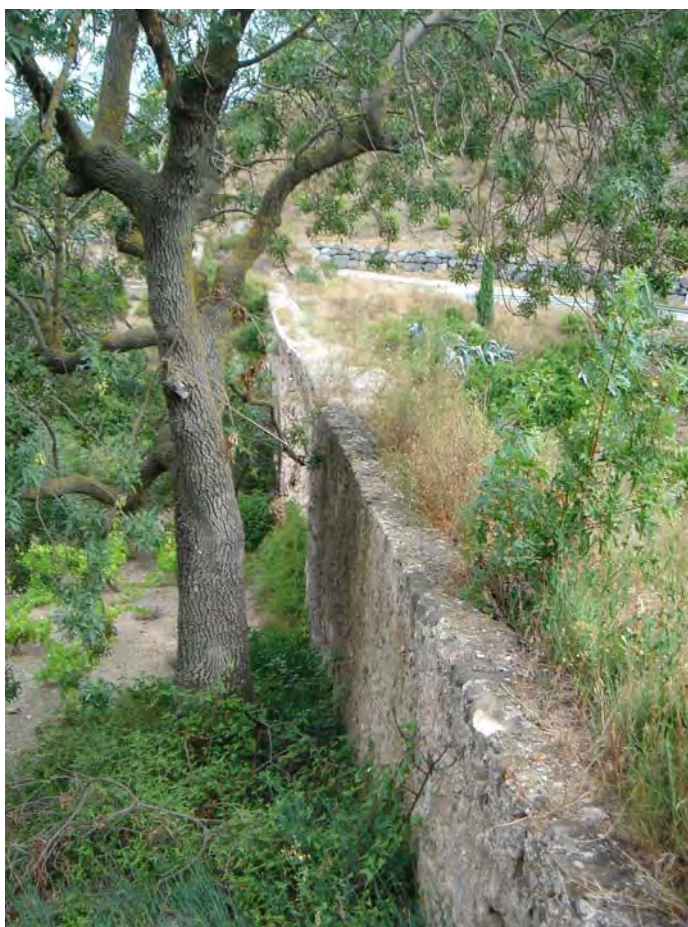
**Vista superior del puente, transitable sin medidas de seguridad.*

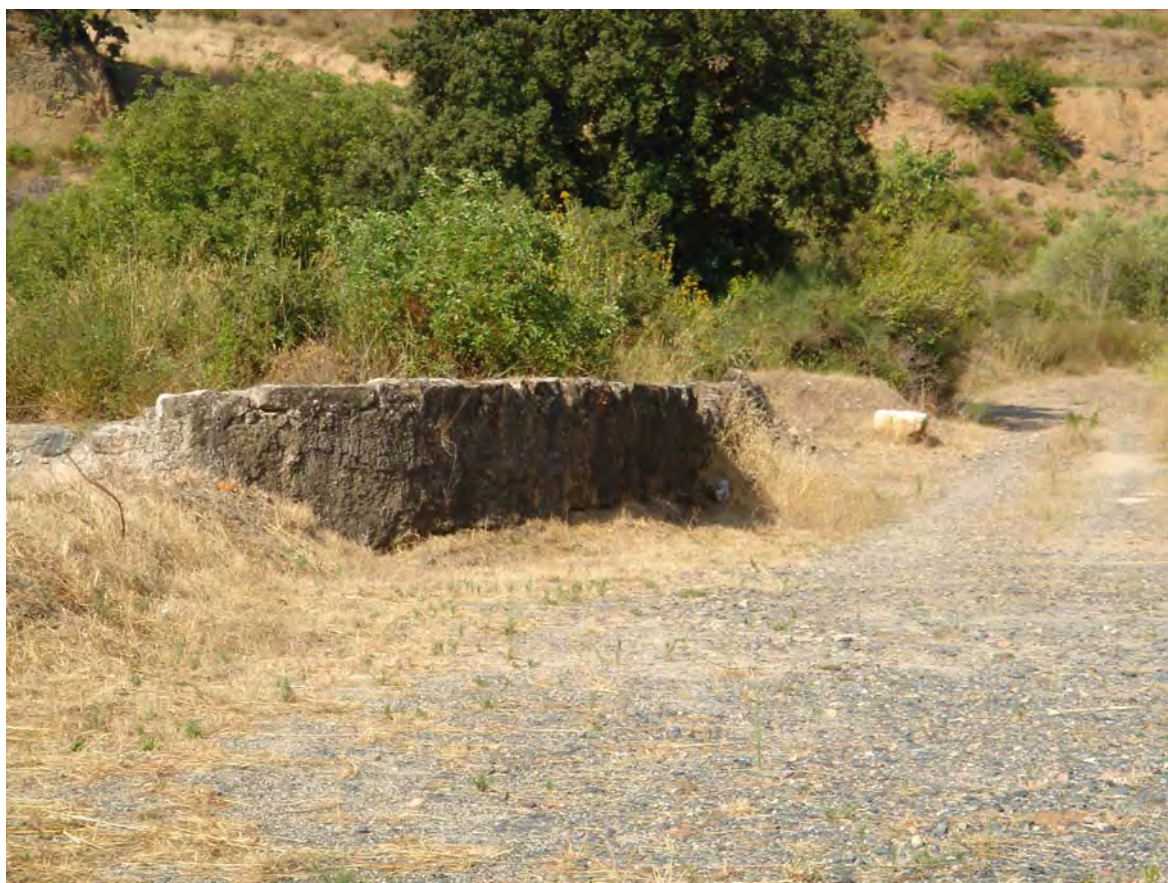
**Parte del muro y canalización del riego, anterior al puente. Camino peatonal adyacente y paralelo al muro.*

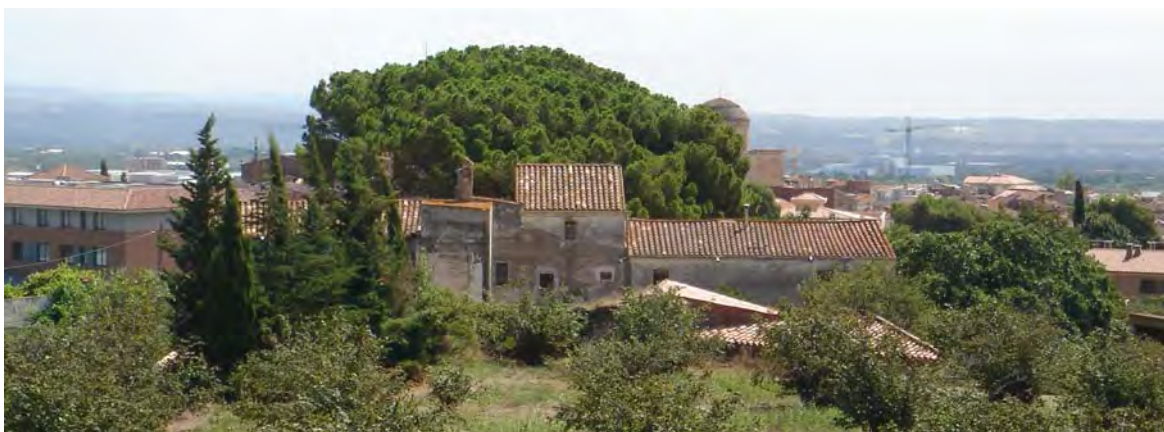
**Fachada posterior: Estado actual (2009)*

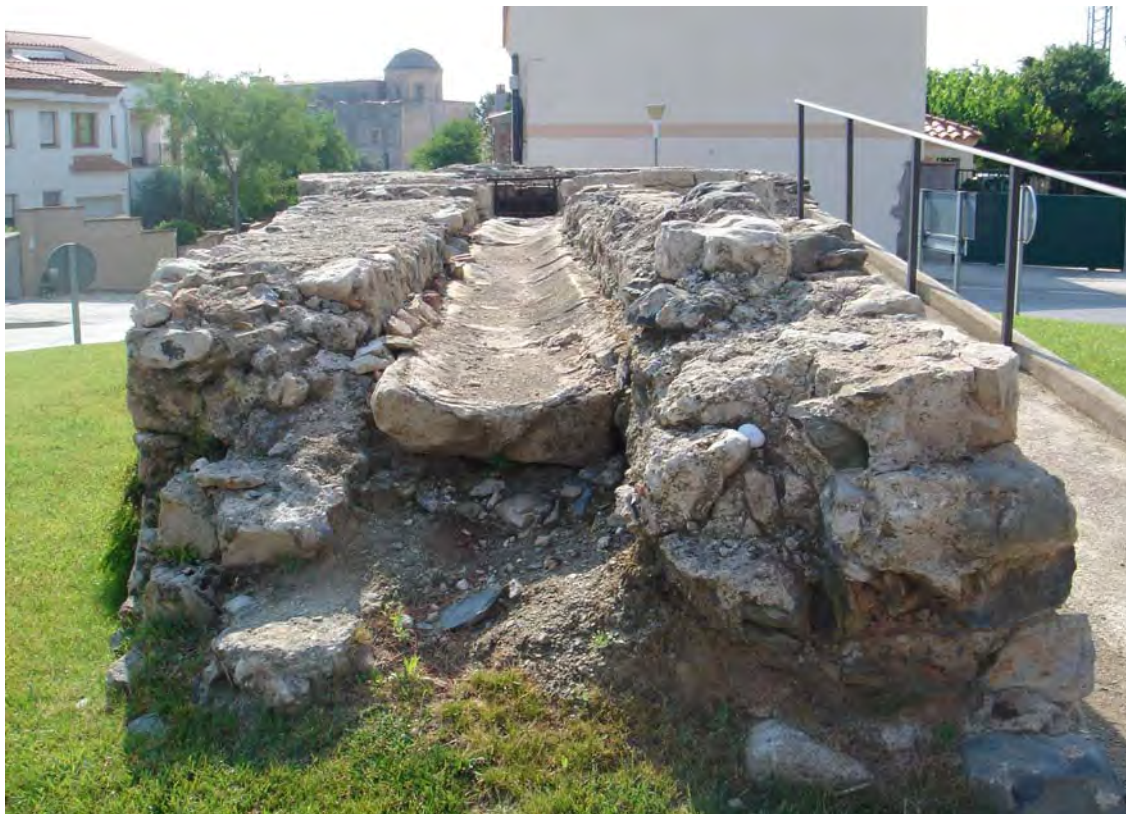
**Estado actual de los restos del Molino de "Rovellat": Vista desde Molino de Saforcada, dirección al pueblo.*

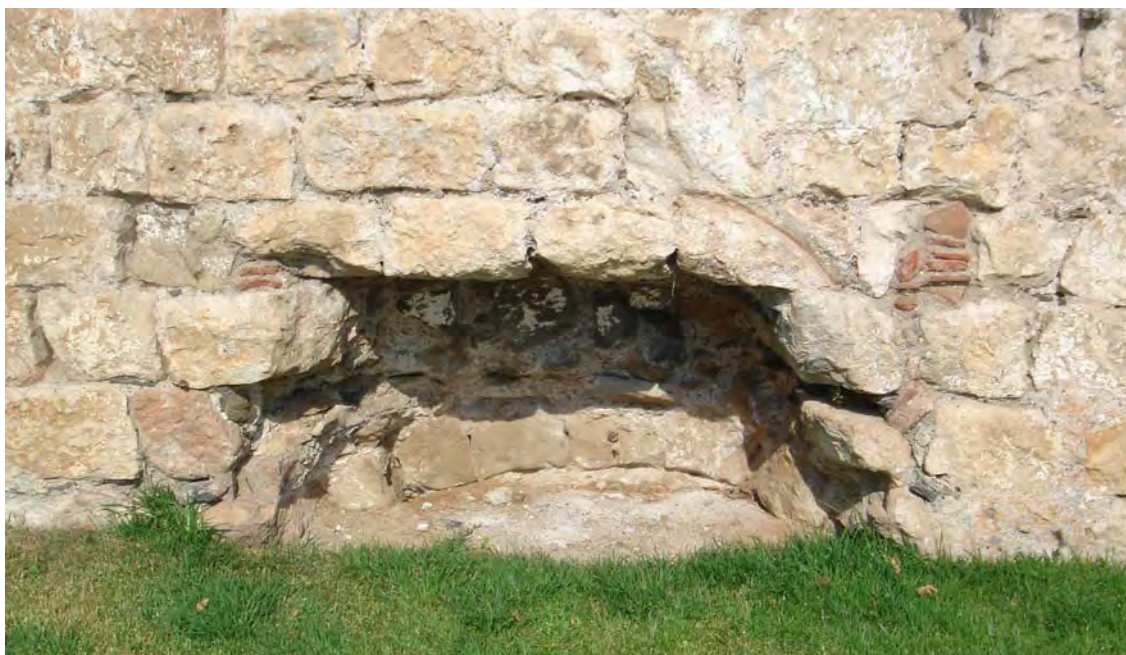
**Restos del Molino de "Rovellat": Vista delantera, cavidad original del molino*

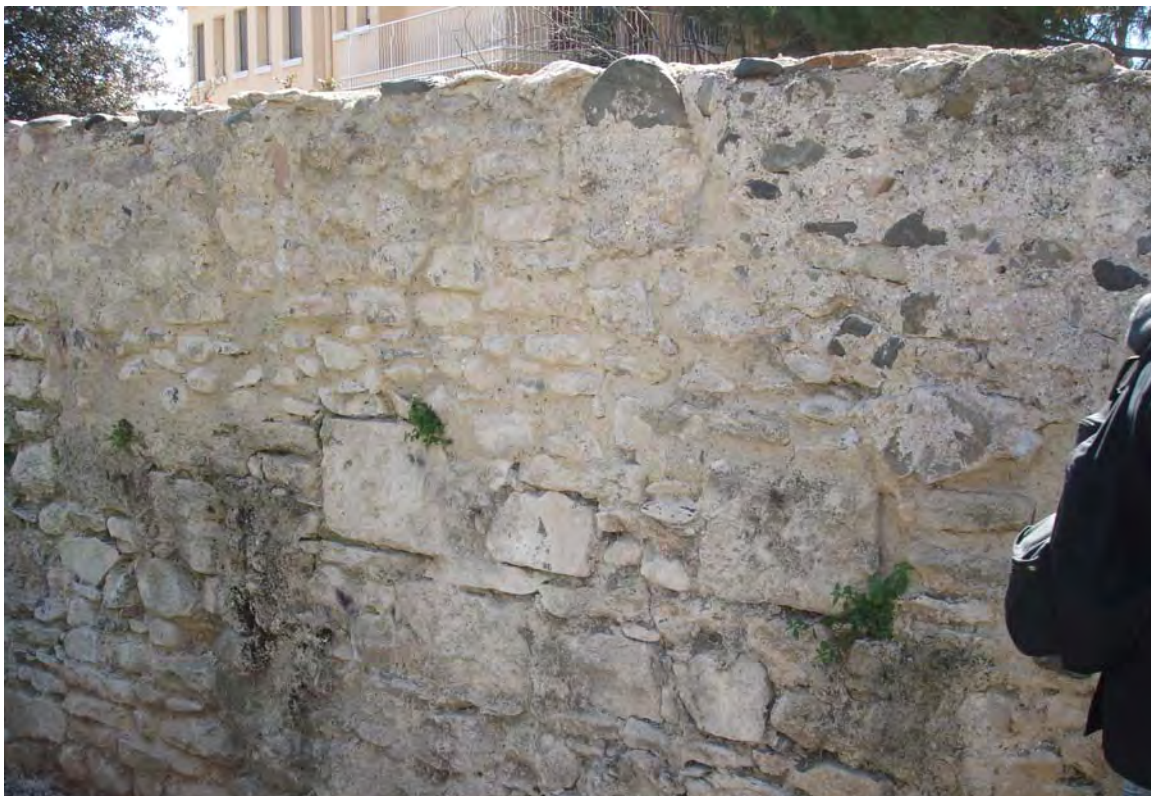
**Detalle de muro de piedra "dels Ponts".*

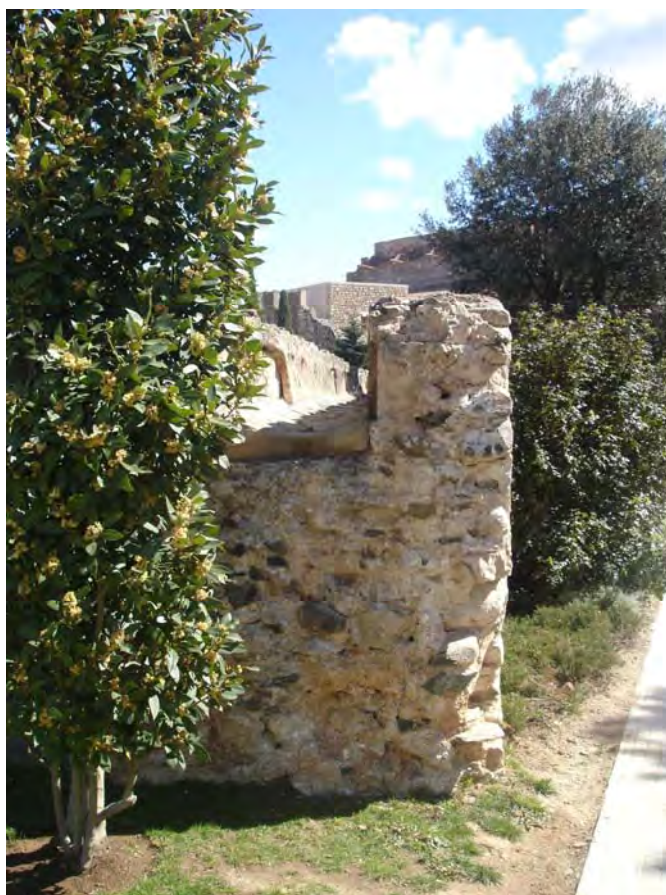
**Nivel actual canal de los puentes sobre rasante.*

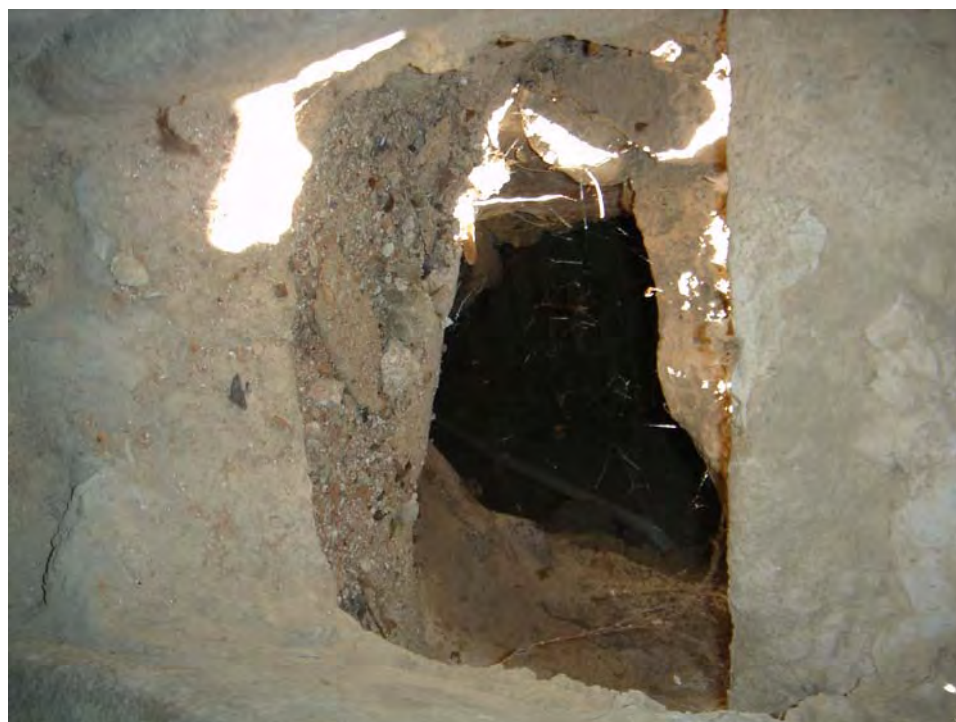
**Huecos en la canalización que se conserva*
