CAPÍTULO 6

ANÁLISIS E INTERPRETACIÓN DE LOS RESULTADOS

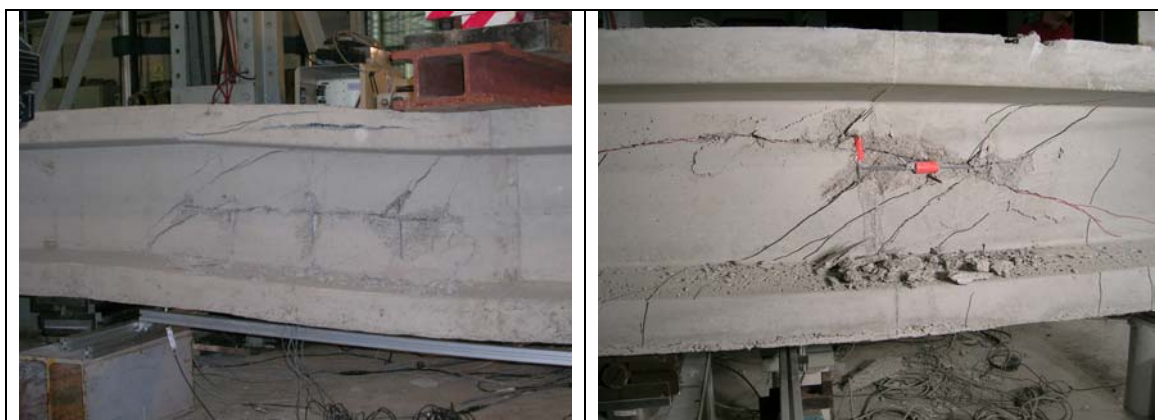
Foto 6.1

En la evolución de la fisuración, el que la viga estuviera pretensada o no juega un papel destacado. Comparando los ensayos con las vigas postesas y las vigas sin armadura activa, aquéllas presentaban muchas menos fisuras que éstas. Además las primeras fisuras aparecían mucho más tarde. Incluso considerado respecto a la carga última a la que llegaba cada viga, las postesas resistían mucho más antes de figurarse, como queda reflejado en la tabla 6.5. En la foto 6.1 se aprecian las fisuras a cortante en la viga sin tesar a simple vista (izquierda), mientras que las fisuras de la viga postesa se han tenido que señalar con rotulador(derecha). El efecto de cosido de los cables es más que evidente.

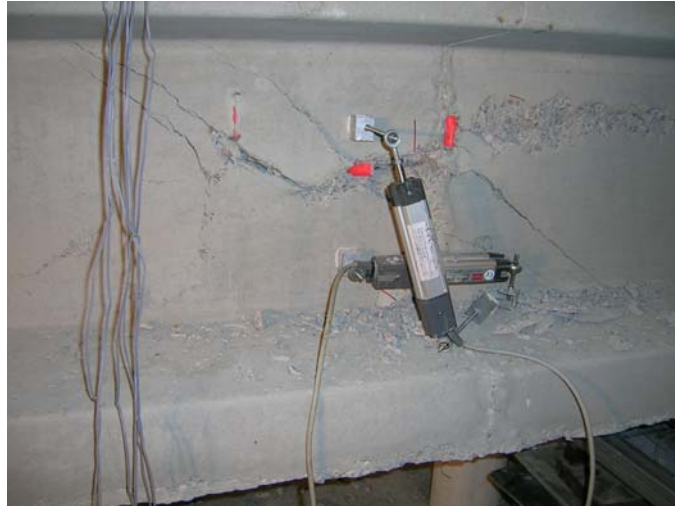
Foto 6.2

En las vigas sin pretensar, las fisuras de cortante se formaron en la parte inferior del alma y se propagaban hacia arriba, mientras que por efecto del pretensado, se formaban antes, y en mayor número, por encima del cable que por debajo, tal y como se observa en la foto 6.2. Este comportamiento también se deriva del efecto de cosido.
