# ELEMENTS D'UNA MASIA AMB HISTÒRIA

## PRIMERA REHABILITACIÓ

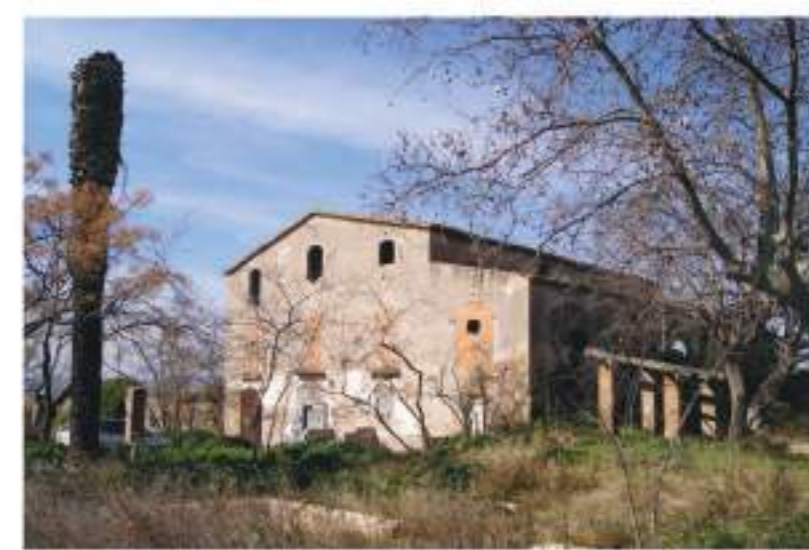
El pou, amb dues entrades diferents, actualment en desús i el safreig situat a la part dreta, al costat de la façana principal de la masia, està en un estat ruïnós. Les filtracions d'aigües freàtiques han fet créixer una figura a tocar i els actes bandàlics han provocat el mal estat de la construcció annexa.

Façana principal Cal Monés i zona safreig i pou.

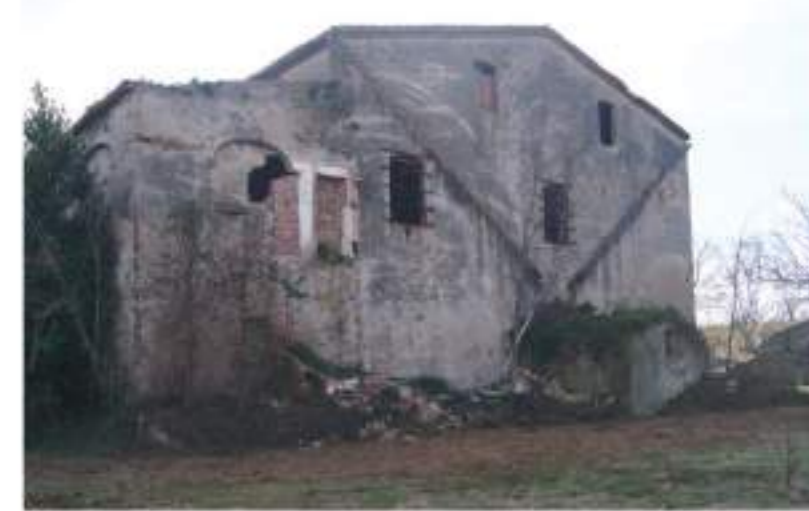
Cisterna amb capacitat per a 12.000 litres situada a la part del darrere de la masia. S'alimenta de l'aigua de pluja de la laulada amb uns canals existents als dos extrems de la teulada de dos vessants i conduïda per dos baixants adossats a la paret de la masia. La cisterna adossada sobre el nivell del terreny feta amb parets de 60cm de pedra de Montjuïc, recobriments de rajoles vermelles a l'interior i alçada d'1'65m. Conducció subterrània fins a la cuina, amb un altre dipòsit a l'interior.

Façana Nord i dipòsit cisterna i baixants de teulada

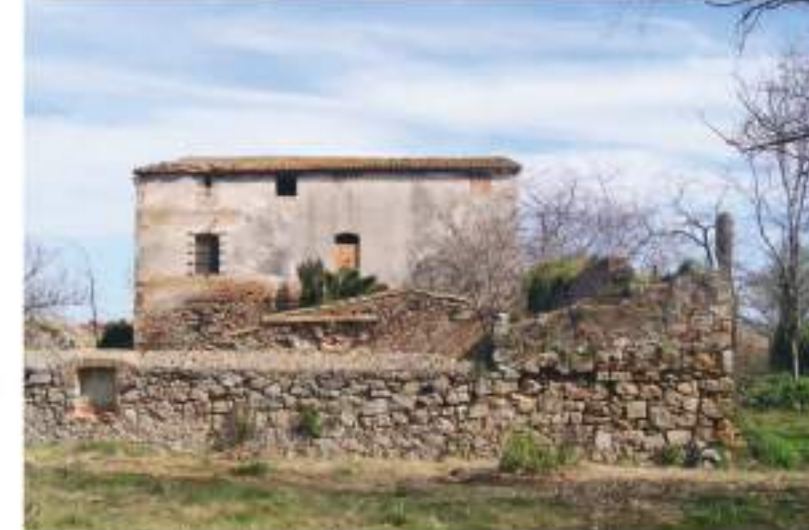
Quadra delimitada per parets amb diferents qualitats de pedra procedent de Montjuïc, còdols de riu i maó massís. En el seu moment la quadra va acollir cavalls, gallines i altres animals de corral. La cota actual del terreny és superior a la original, ja que es poden apreciar obertures arran de terra. Part de la quadra estava coberta amb un conjunt de pilars fets de maó massís majoritàriament i que són contemporanis a la construcció del seu perímetre. Els pilars centrals subjectaven unes grans bigues que feien de carener d'una coberta a dues aigües que es recolzava per una banda a la paret perimetral i per l'altra a uns pilars de menor alçada. Actualment aquesta coberta va ser desmuntada pel risc d'enderroc i se'n conserven les teules. Al llarg dels anys s'hi van construir edificis annexos adossats.

Façana Oest i perímetre de la quadra en primer pla.

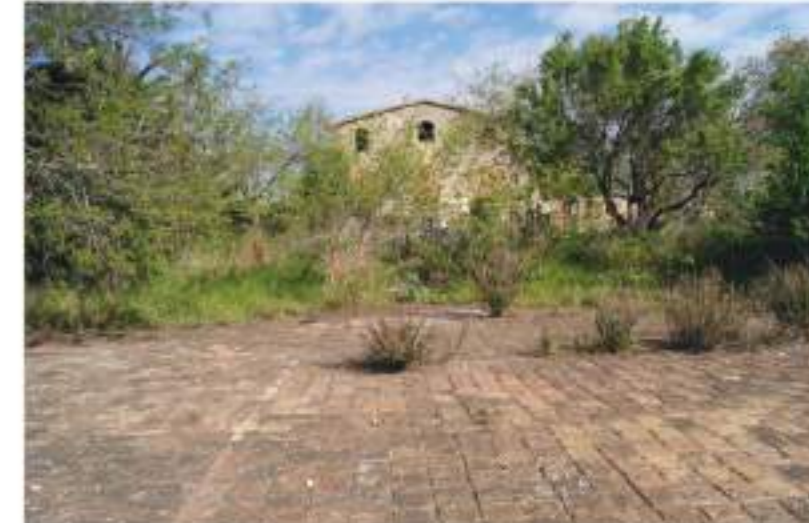
L'empedrat, d'un gran valor històric, situat al sud de la finca, davant la façana principal, té una superfície de 750 m<sup>2</sup> i va ser punt de trobada, festes i balls a l'era. El mal estat del paviment, a causa del creixement d'herbes i arrels ha portat a l'equi de rehabilitació de Cal Monés, a fer un tractament herbicida, protegir-lo amb una tela asfàltica i 10cm de sorra a sobre.

Empedrat de l'Era i, al fons, façana principal de la masia de
