## **EL PATRIMONIO MINERO DE LA COMARCA DE VALDEJALÓN (Zaragoza, Aragón, Sistema Ibérico, Depresión Geológica del Ebro)**

### **MINING HERITAGE OF THE REGION OF VALDEJALÓN (Zaragoza, Aragón, Iberian System, Geological Ebro Depression)**

Josep M. MATA PERELLÒ <sup>(1,2)</sup>, Pura ALFONSO ABELLA <sup>(1,2)</sup>, Ferran CLIMENT COSTA <sup>(1,2)</sup>, David PARCERISAS DOUCASTELLA <sup>(1,2)</sup>, Andrés POCOVI JUAN <sup>(2,3)</sup> y Jaume VILALTELLA FARRÀS <sup>(2)</sup>

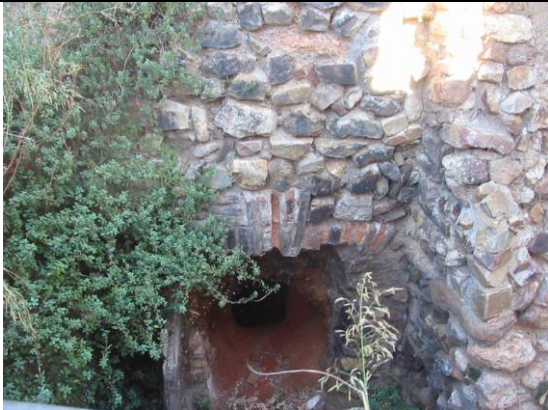
<b>Situación Geográfica</b>	Municipio de Almonacid de la Ribera (comarca de Valdejalón)
<b>Situación Geológica</b>	Sistema Ibérico. Rama Aragonesa. Afloramiento de arcillas cuaternarias, procedentes de la alteración de pizarras paleozoicas del Sistema Ibérico
<b>Características:</b> Se trata de un antiguo tejtar, dedicado a la fabricación de piezas de alfarería. Recientemente ha sido restaurado. Probablemente estuvo en funcionamiento entre los siglos XVII y XIX.	
<b>Estado de Conservación:</b> Bien conservado, tras la restauración	
<b>Recomendaciones:</b> Sería interesante salvaguardar la conservación del horno de alfaría.

Boca del horno	Señalización del horno restaurado

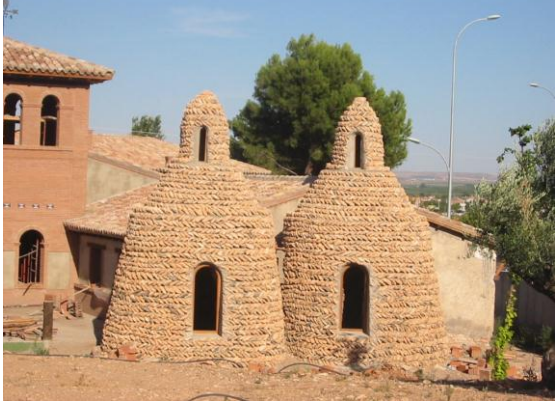
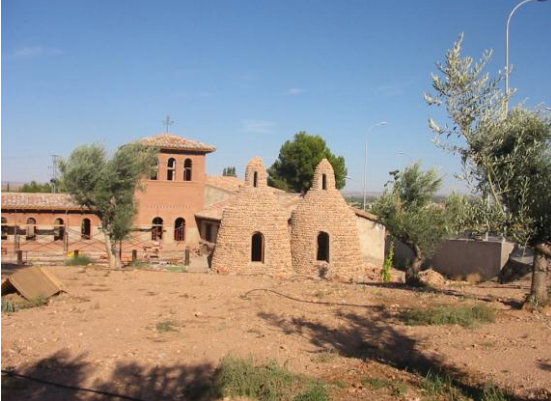
<b>Situación Geográfica</b>	Municipio de la Almunia de Doña Godina (comarca de Valdejalón)
<b>Situación Geológica</b>	Sistema Ibérico. Rama Aragonesa. Afloramiento de yesos triásicos
<p><b>Características:</b> Se trata de una reproducción de un Horno de Yeso. Es similar a los que probablemente estuvieron en funcionamiento entre los siglos XVII y XIX.</p>	
<p><b>Estado de Conservación:</b> Bien conservado, tras la restauración</p>	
<p><b>Recomendaciones:</b> Sería interesante salvaguardar la conservación de estos hornos de yeso</p>

Detalle de los hornos reconstruidos	Otro aspecto de los hornos reconstruidos

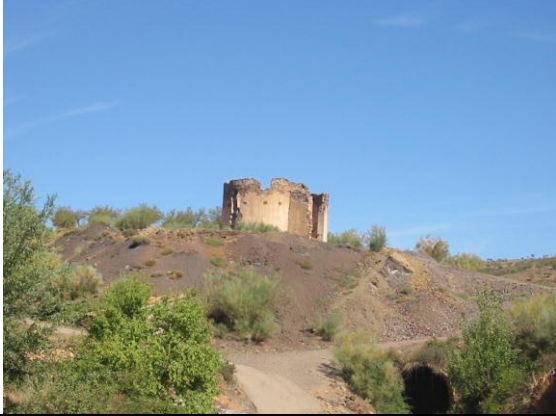
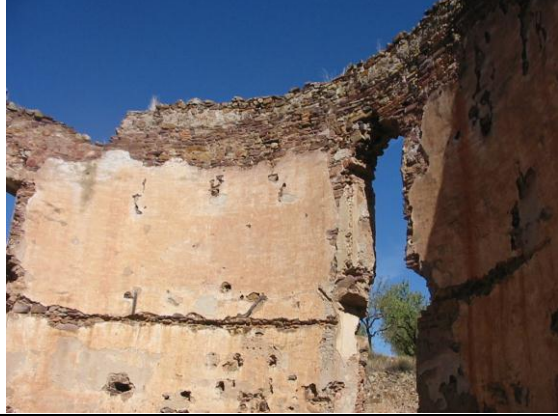
<b>Situación Geográfica</b>	Municipio de Alpartir (comarca de Valdejalón).
<b>Situación Geológica</b>	Sistema Ibérico. Rama Aragonesa. Afloramiento de los materiales paleozoicos del Ordovícico.
<b>Características:</b> Se trata de una antigua e importante explotación filoniana. Esta se hallaba encajada entre los materiales ordovícicos del Paleozoico. La mina estuvo en funcionamiento (en sus últimas épocas, entre el siglo XVIII y el siglo XX. Entre los elementos a considerar, cabe hablar del baritel (uno de los pocos existentes en Aragón). También cabe mencionar el túnel bajo la mina, del torrente.	
<b>Estado de Conservación:</b> Se hallan muy mal conservados	
<b>Recomendaciones:</b> Sería interesante adecuar la zona para convertirla en un centro del turismo científico

Restos del baritel	Interior del baritel

Aun así, creemos que sería interesante la protección y conservación de algunos de estos elementos, concretamente el *baritel* y el *túnel del barranco bajo la mina* en Alpartir. También sería interesante recuperar el conjunto de los *hornos de yeso* de Bardallur; así como el *horno de yeso* de Chodes. Lo mismo puede decirse del *horno de alfarería* (restaurado) de Almonacid de la Ribera. Lo mismo que la réplica de los *hornos de yeso* de la Almunia de Doña Godina.

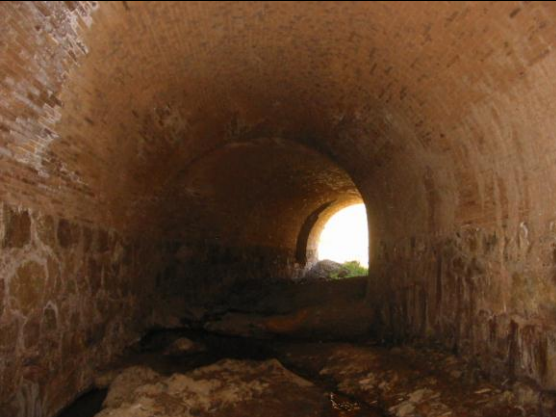
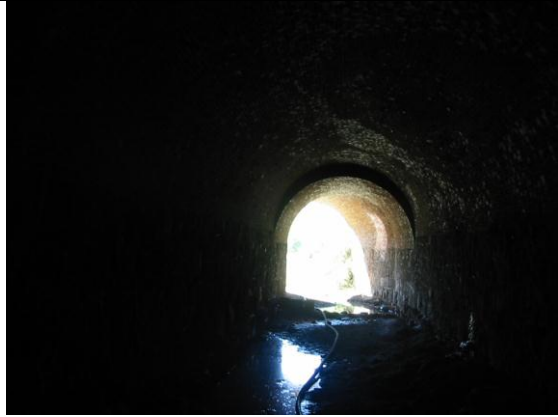
Un aspecto del túnel minero	Otro aspecto del túnel

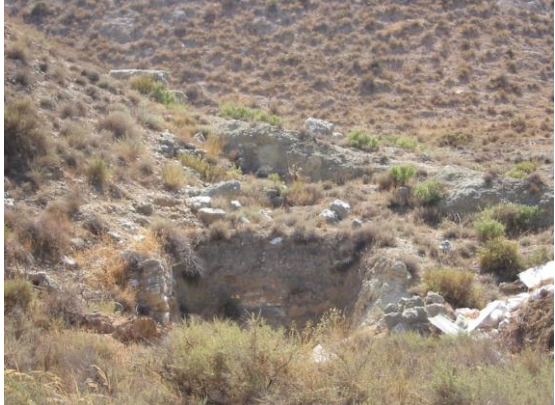
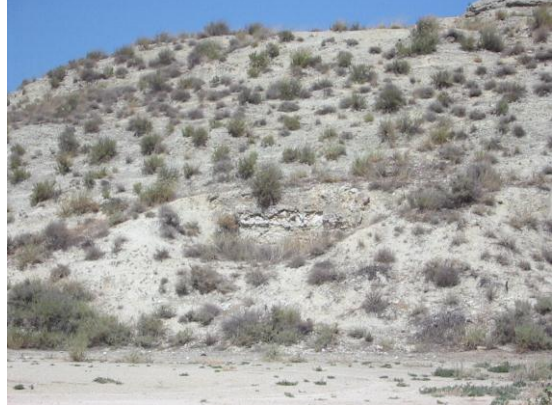
<b>Situación Geográfica</b>	Municipio de Bardallur (comarca de Valdejalón).
<b>Situación Geológica</b>	Depresión Geológica del Ebro. Afloramiento de los materiales cenozoicos del Mioceno.
<p><b>Características:</b>                  Se trata de un importante y numeroso grupo de <i>hornos de yeso</i> (10). En general son muy rudimentarios, pero medianamente conservados en la mayoría de los casos. Estos hornos se localizan en un afloramiento de materiales yesosos cenozoicos, concretamente del Mioceno. Los hornos estuvieron en funcionamiento entre los siglos XVIII y XX. Se sitúan en dos conjuntos, uno a levante del pueblo y otro cerca del Cementerio Municipal.</p>	
<p><b>Estado de Conservación:</b>                  En general se hallan no muy bien conservados</p>	
<p><b>Recomendaciones:</b>                  Sería interesante adecuar la zona para convertirla en recurso turístico y didáctico.</p>

<p>Uno de los diez hornos</p>	<p>Otro de los hornos, junto a los yesos</p>

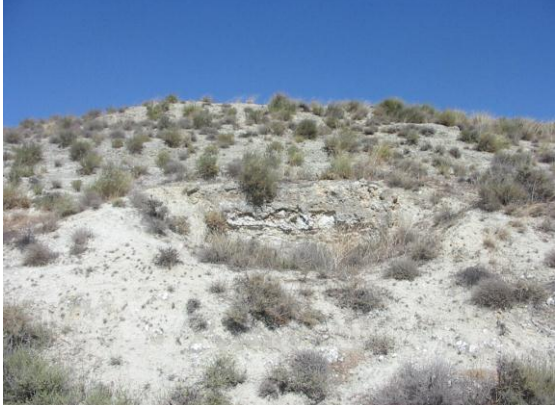
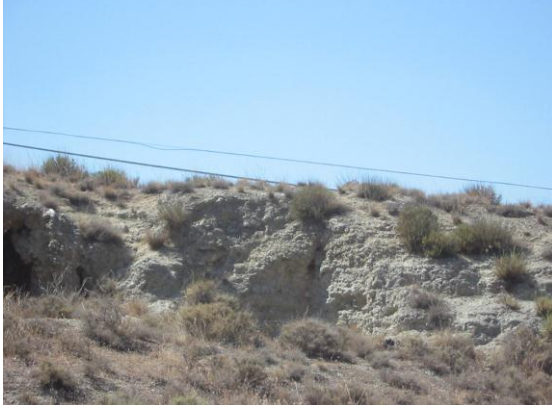
<p>Otro de los hornos</p>	<p>Otro horno</p>

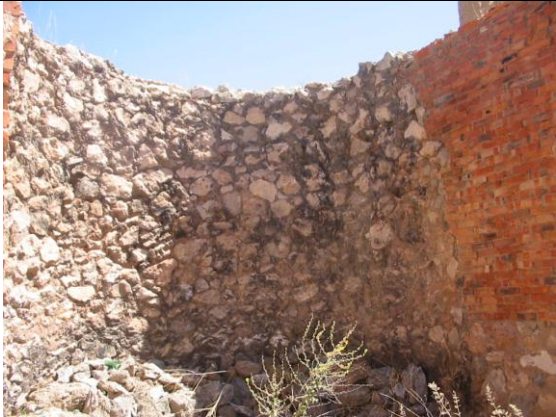
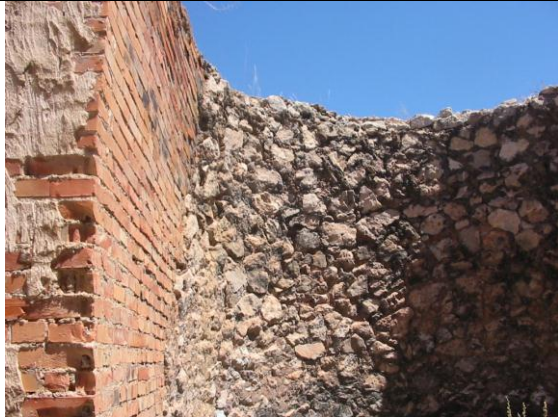
<b>Situación Geográfica</b>	Municipio de Chodes (comarca de Valdejalón)
<b>Situación Geológica</b>	Sistema Ibérico. Rama Aragonesa. Afloramiento de yesos y arcillas triásicas pertenecientes al Keuper
<b>Características:</b> Se trata de un antiguo <i>horno de yeso</i> , situado en las inmediaciones del pueblo. Estuvo en funcionamiento entre los siglos XVII y XX. Cabe indicar que fue parcialmente restaurado, durante el siglo XX.	
<b>Estado de Conservación:</b> Bien conservado.	
<b>Recomendaciones:</b> Sería interesante salvaguardar la conservación de estos hornos de yeso

Un aspecto del horno	Otro aspecto del mismo
