Zona deteriorada i abandonada, amb presència del patrimoni industrial

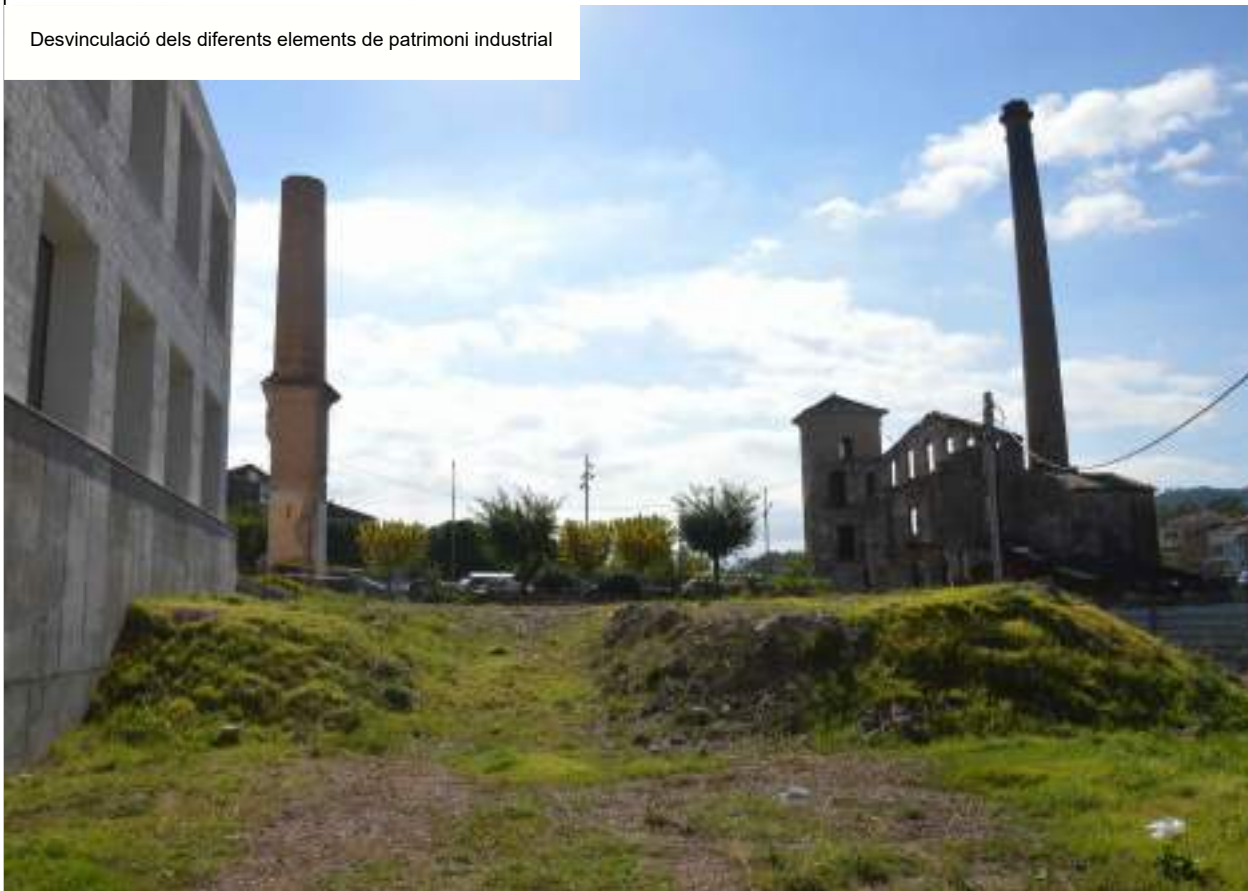
Desvinculació dels diferents elements de patrimoni industrial

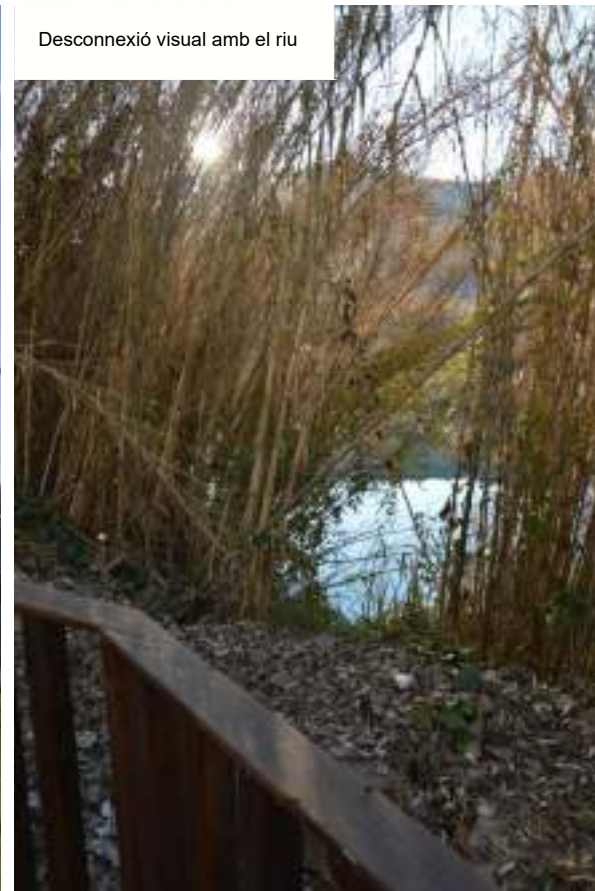
Desconnexió visual amb el riu

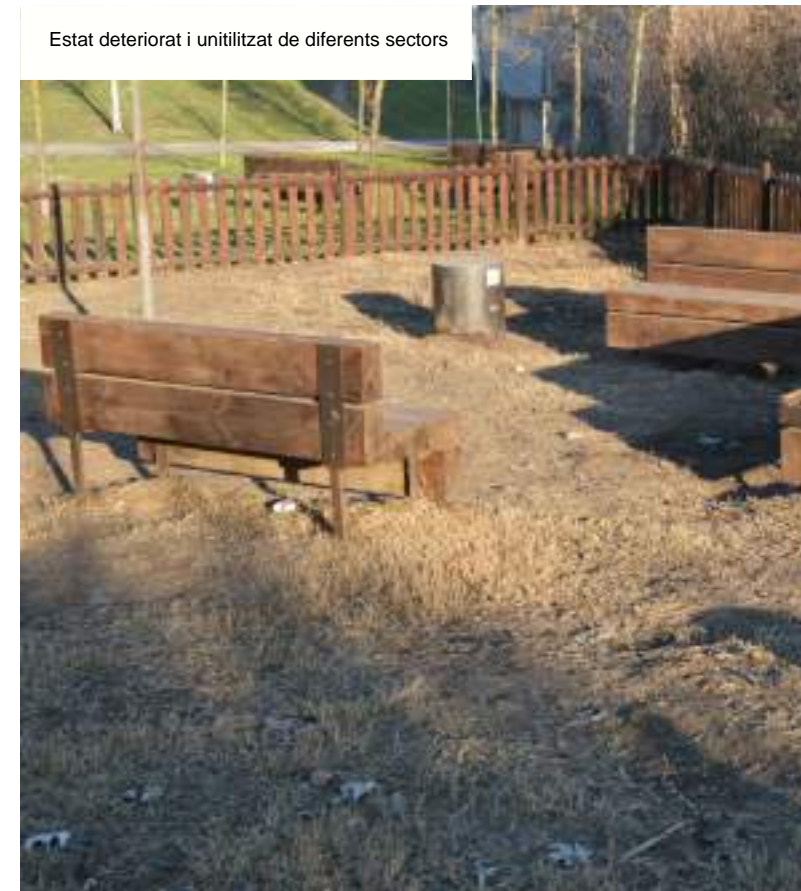
Estat deteriorat i inutilitzat de diferents sectors
