Planta estat actual P2 e: 1/250

Planta estat actual P1 e: 1/250

Planta estat actual PB e: 1/250

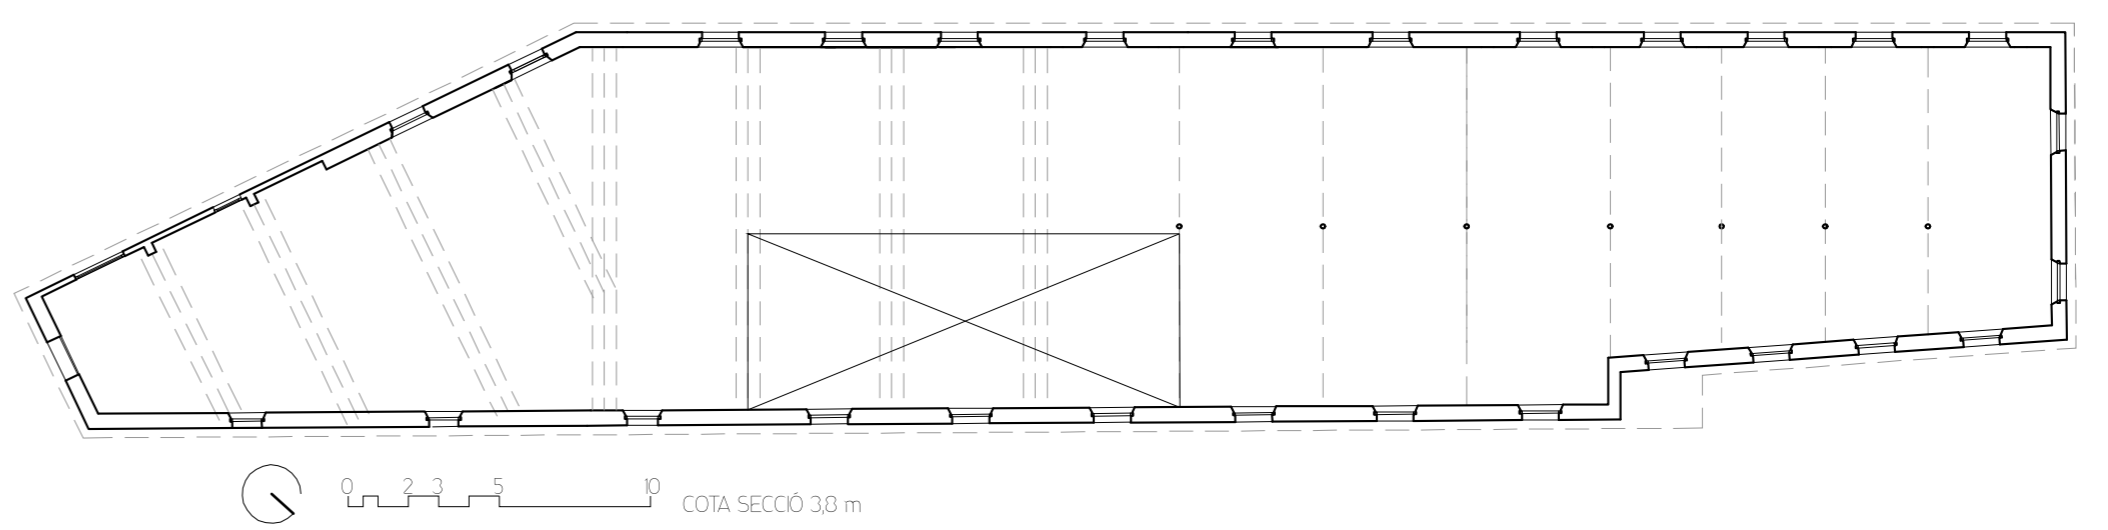
Malgrat les continuades alteracions de l'edifici per introduir conductes pel grans, que connecten les sitges amb l'interior de la planta segona, perforan la coberta i passen a les plantes inferiors, malgrat haver retirat alguns dels pilars, com es veu en les plantes, suportant la coberta amb un sistema de dues jàsseres metal·liques amb un mur de hero que arriba fins a coberta per substituir la funció de l'encavellada,...malgrat tot, l'edifici està sense figures estructurals visibles, i en un estat de conservació força acceptable tot i la deixadesa en la que està sotmès. La proposta com ja s'ha comentat, preten recuperar aquests pilars perduts, per recuperar-ne la imatge i funció estructural original, així com desfer-ne el morter de revocat per fer el mateix tractament general de la veladura de color. La coberta com la resta d'edificacions, se'n conservarà l'estructura, per poder garantir amb una nova coberta les qualitats d'aïllament i protecció.
