ESTAT ACTUAL MINA NIEVES SECCIONS

WELLNESS DE LA SAL A CARDONA
Projecte de reinterpretació i adequació de la mina de sal "La Minilla"
en un centre Wellness especialitzat en tractaments salins a Cardona

CRISTINA CANALS GÜELL
Projecte final de master, Març 2019, Escola Tècnica Superior d'Arquitectura del Vallès

Seccions principals

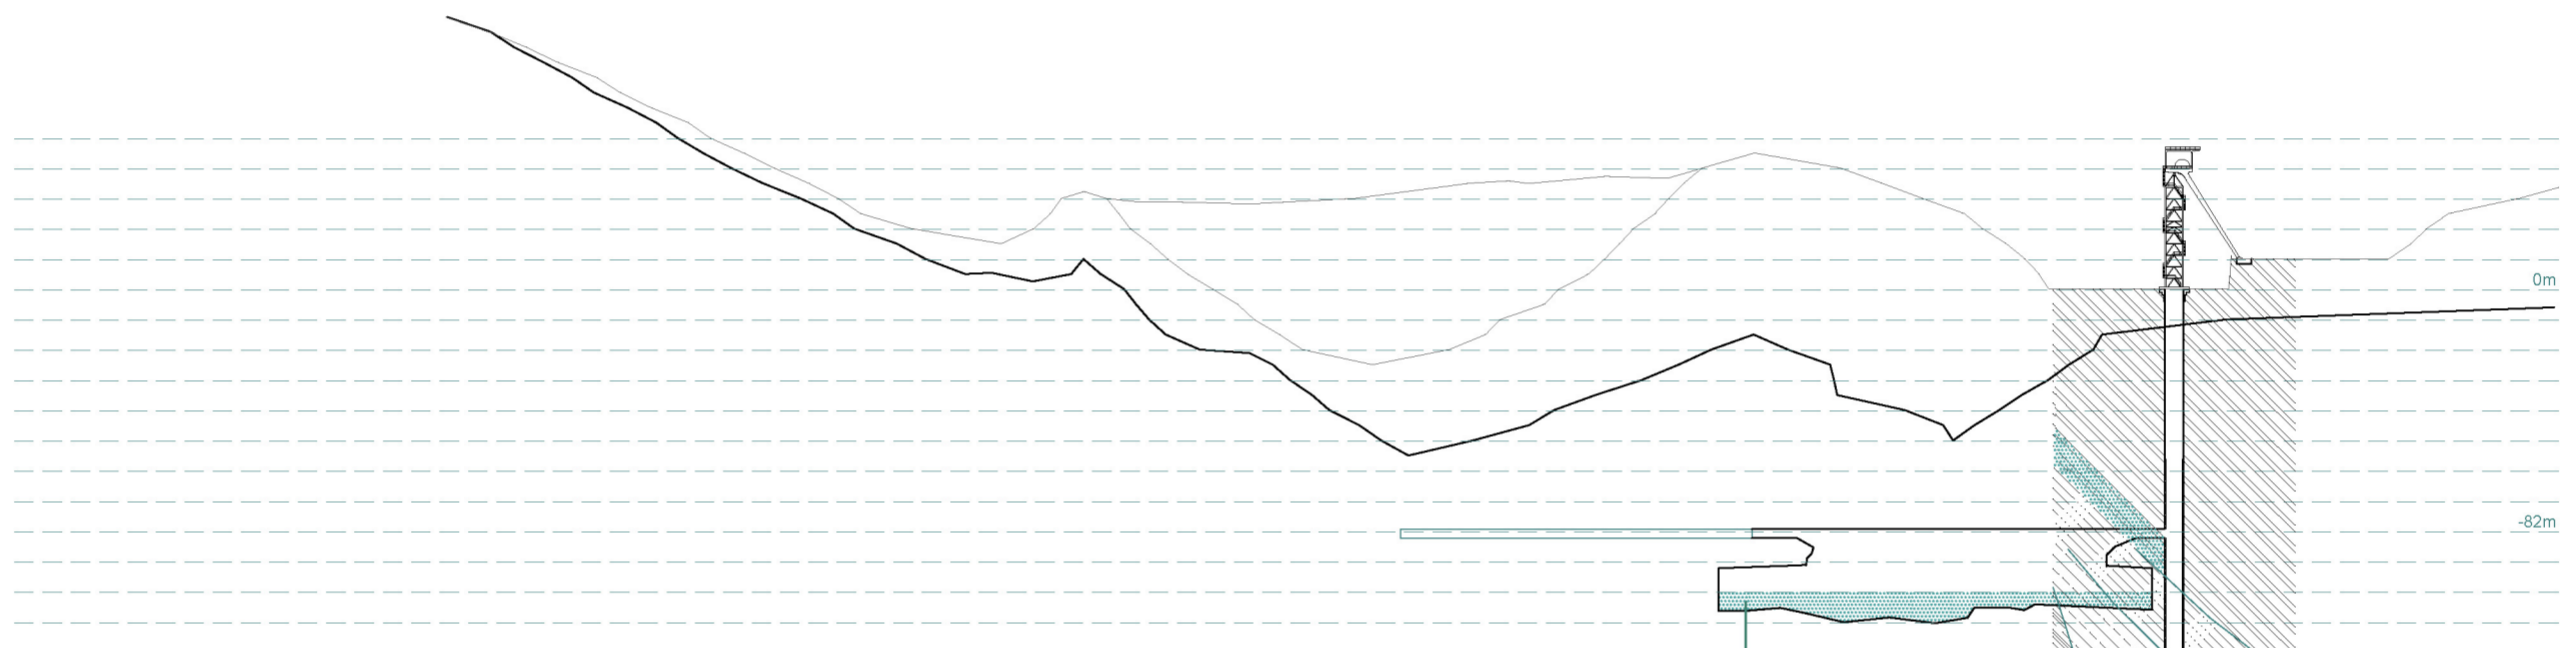
SECCIÓ C-C'

Connexió de la Minilla amb el Pou Maria Teresa interrompuda a causa del desprendiment del sol de la galeria a causa de la presència d'aigua subterrània que ha dissolt les salts.

172m presència d'aigua

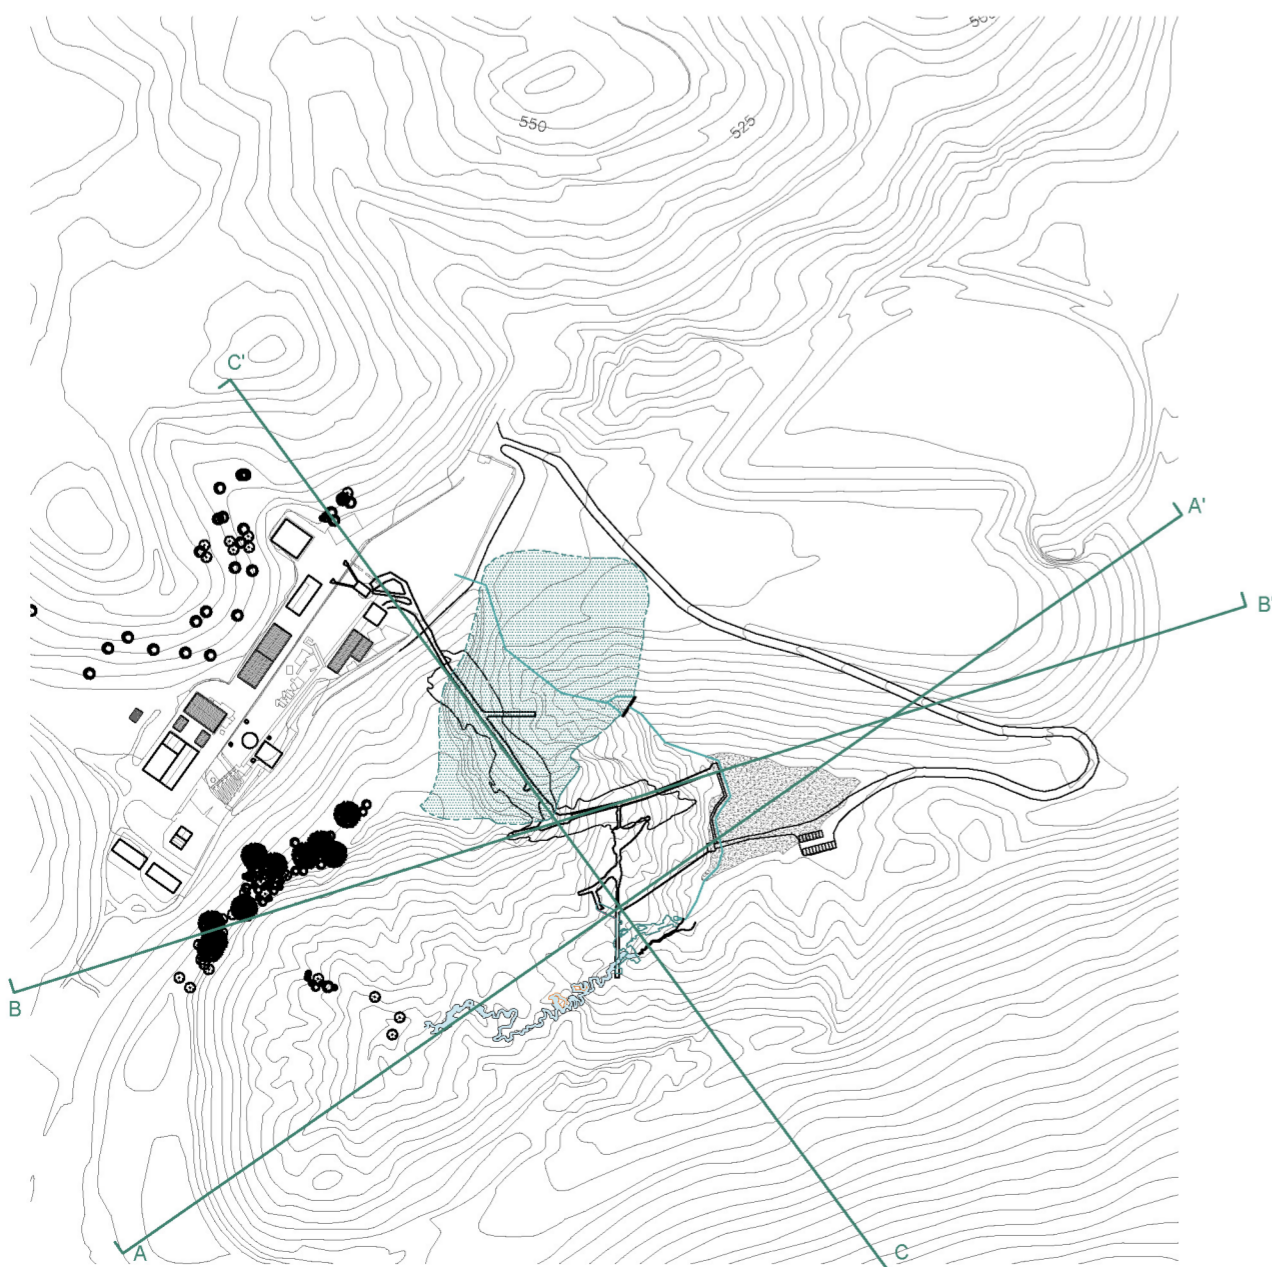
POU DIACÈS A LES ANTIGUES MINES D'EXTRACCIÓ DE POTASSA

POU TANCAT PER DESPRENDIMENTS DE LES PARETS
