SOSTRE DE LA PLANTA APARCAMENT

DETALLS DE LA LLOSA MASSISSA

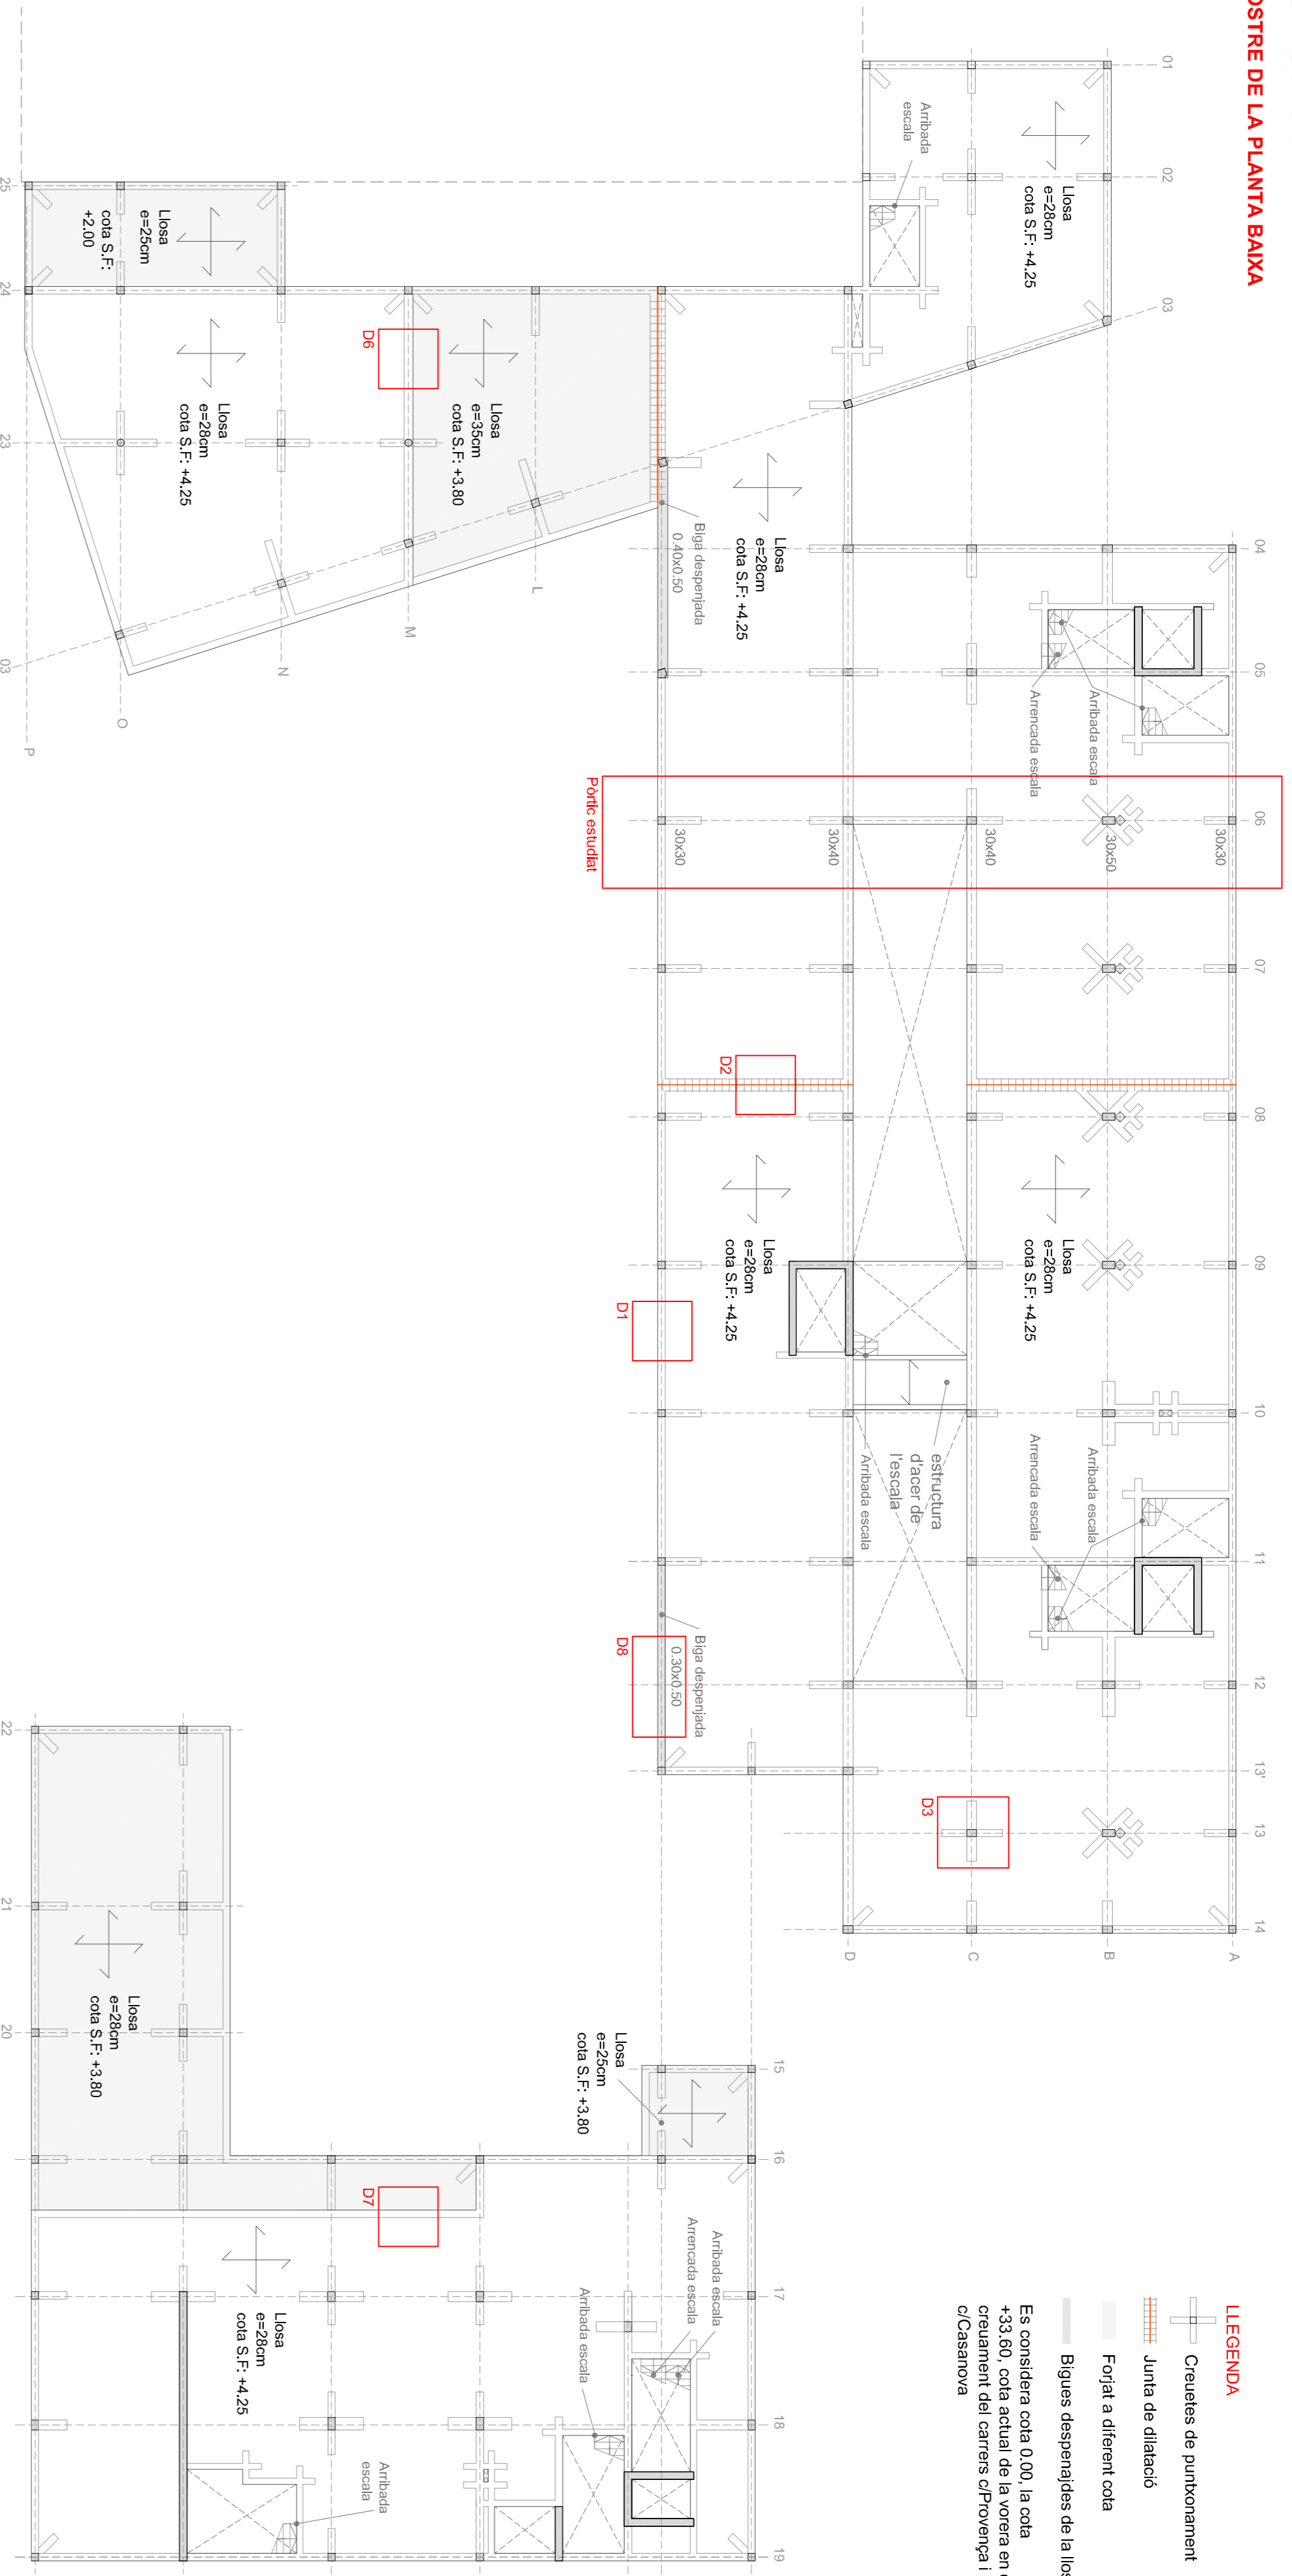
- LEGENDA**
- Cerdats de puntxoament
  - Junta de dilatació
  - Fojat a diferent cota
  - Bigues despenjades de la losa
- Es considera cota 0,00, la cota +33,60, cota actual de la vorera en el creuament del carrer d'Oripença i el C/ Casanova

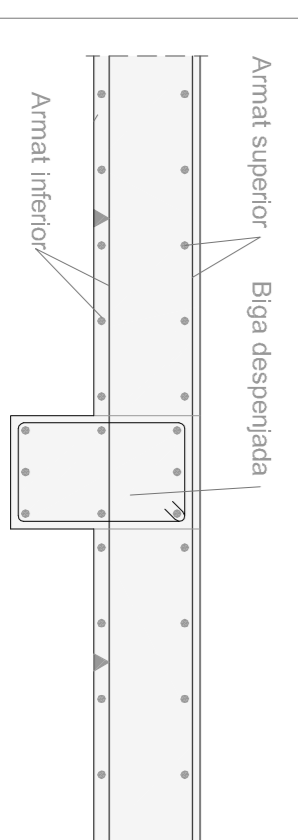
D8 SECCIÓ VERTICAL DE LA BIGA DESPENJADA DE LA LLOSA
