## **Annex 2. Croquis de camp amb detalls dels murets i sensors**

CROQUIS MURO EN GADA COLECTOR

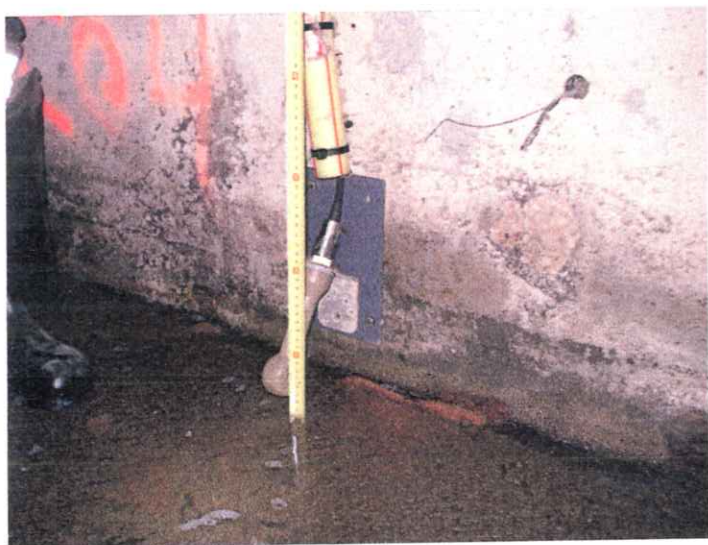
Foto-③ - CO4  
medición desde sonda a la  
parte de abajo del sensor 4,5cm y  
AL AGUJERO DEL SENSOR 7cm.

C04 - PROFUNDIDAD DESDE EL POZO COTA  $\frac{6405}{0485}$  A LA  
SOLERA = 5,90.

Ø MEDICIÓN DE SOLERA AL AGUJERO DEL SENSOR 7cm Y  
A LA PARTE DE ABAJO 4,5cm.

Ø DISTANCIA AL POZO MAS CERCANO; ESTA EN EL POZO  
SOLO QUE DESPLAZADO HACIA UN LADO 40cm.

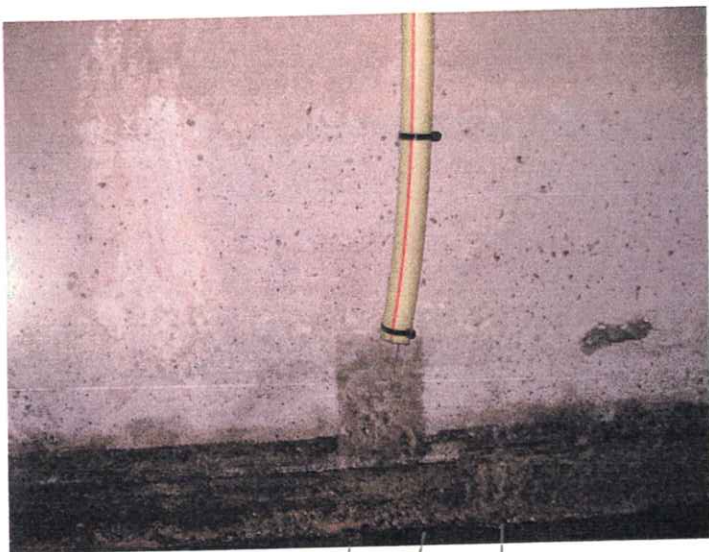
Foto (15) Conductímetro  
Retirado

C03 - DESINSTALADO →

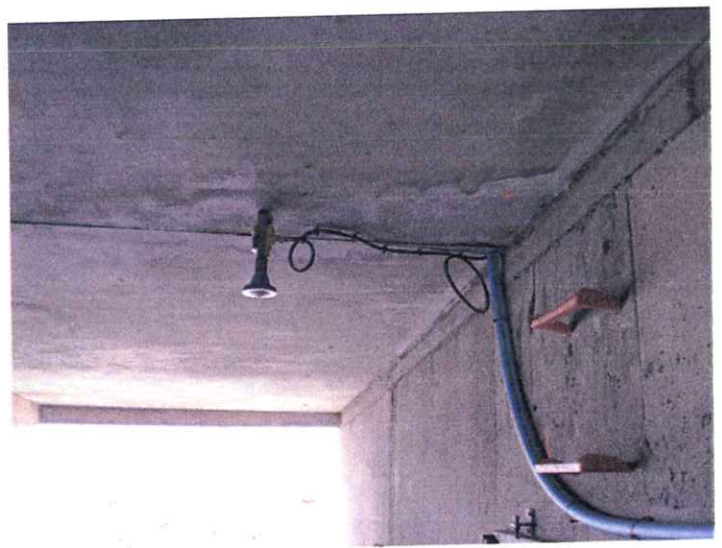
Foto (16) Linnímetro L-192  
colgado del techo del  
colector (No tiene pozo)

α linnimetro en el techo del colector (sin pozo)
