Ortografía situacion en Montjuic

Planta situacion

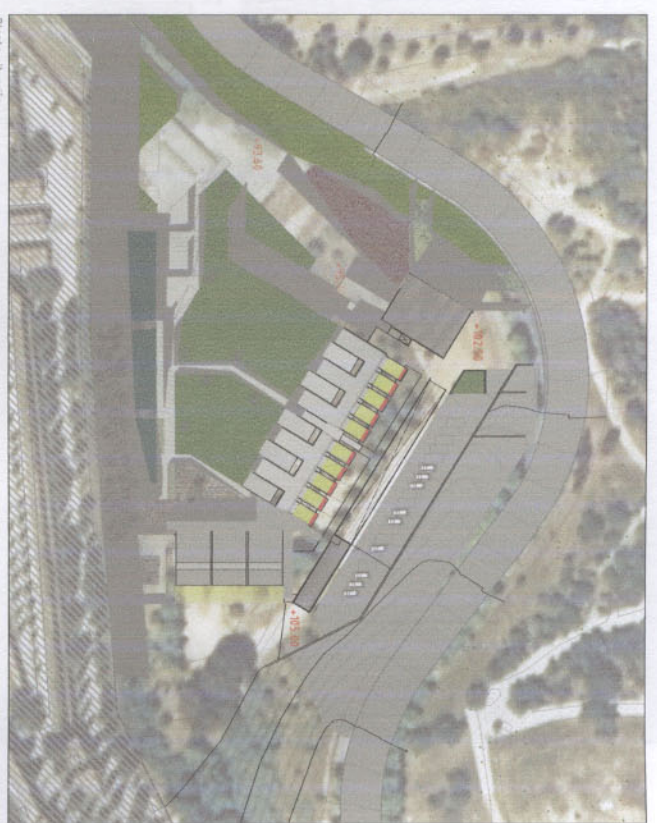
E: 1 / 1000

- PRESENCIA 50m²
- GERENCIA 25m²
- ASEOS 7m²
- SALA DE ESPERA 50m²
- SALAS DE CONTRATACION 23m²
- ASEGURADORAS 15m²

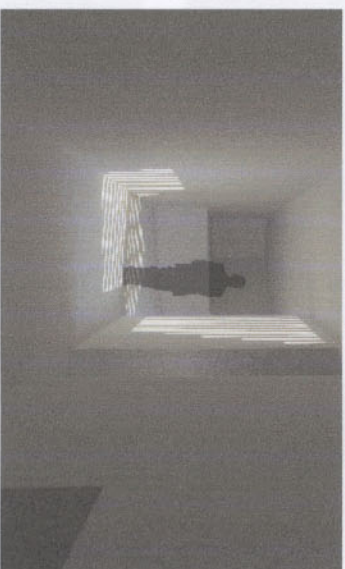
EN ESTOS ESPACIOS SE PUEDE OBSERVAR LA RELACIÓN A LUO LABIO DEL E.E. TRANSVERSAL, QUE ATRAVIESA EL CORREDOR.

SE ESTABLECE UN GRADIENTE ENTRE LA SALA INTERIOR, SIEMPRE PROTEGIDA, Y UNA ZERRAJUJA INCORPORADO DE EXPOSICIÓN, TANTO A NIVEL LUMINICO COMO A NIVEL SONORO.

LA TRANSVERSALIDAD COMO VINCULO ENTRE UN ESPACIO DE AUTOPROTECCIÓN UN ESPACIO DE RELACIÓN SE GENERAN ESPACIOS INTERESTESIALES QUE JUEGAN EL PAPEL DE DORTAR DE LUZ AL GRAN CORREDOR DE DISTRIBUCIÓN.
