CRITERIOS DE INTERVENCIÓN EN FORJADOS CON VIGUETAS DE CEMENTO ALUMINOSO

(UPGRADING CRITERIA FOR SLABS WITH BEAMS MADE OF HIGH ALUMINA CEMENT)

Xavier Casanovas y Joan Ramón Rosell
Col. legi d'Aparelladors i Arquitectes Tècnics de Barcelona
Escola Universitària Politècnica de Barcelona
ESPAÑA

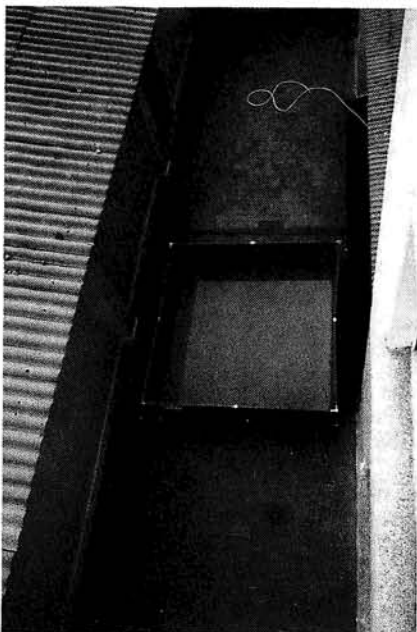
Foto 3.—Las sobrecargas a que se someten muchos forjados superan en muchos casos las previsiones de cálculo, sin considerar el posible deterioro de los elementos portantes.

La normativa de cálculo vigente en los años 50 y 60 era sensiblemente diferente a la actual, adoptándose sobrecargas de uso inferiores. El uso de los edificios también ha ido variando a lo largo de los años y hoy disponemos de elementos mucho más pesados en las viviendas (foto 3).

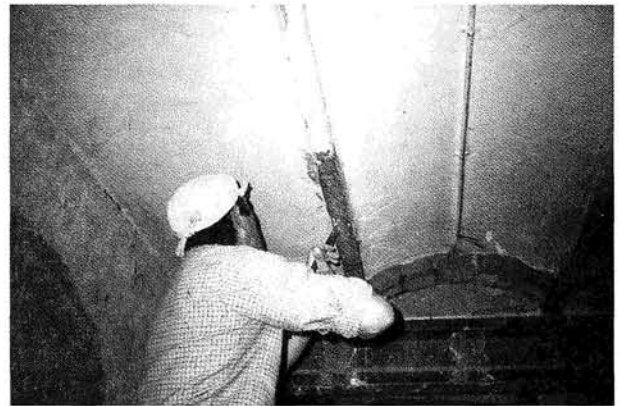
Foto 4.—Reparaciones puntuales como ésta se pueden hacer cuando los problemas están muy localizados y con viguetas armadas.

Estas reparaciones puntuales serán apropiadas en los casos en que sea necesario recubrir la armadura que esté desprotegida como consecuencia de lesiones en el hormigón (foto 4). Tan sólo será aconsejable en aquellos casos en los que la armadura se presente en buen estado y con sección suficiente para absorber los esfuerzos previstos. Esta reconstrucción es en general inviable en casos de hormigón precomprimido.

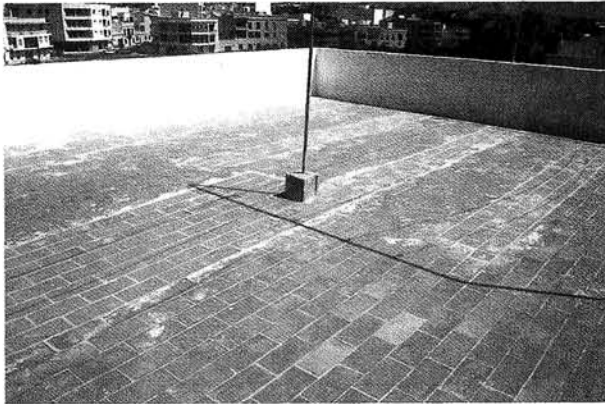
Foto 5.—El caso de las cubiertas, es uno de los que puede aconsejar la sustitución física, dada la facilidad de trabajo que comporta.

Posiblemente una de las mejores formas de eliminar la incertidumbre estructural que puede presentar un forjado en mal estado, es su sustitución física por uno nuevo (foto 5).

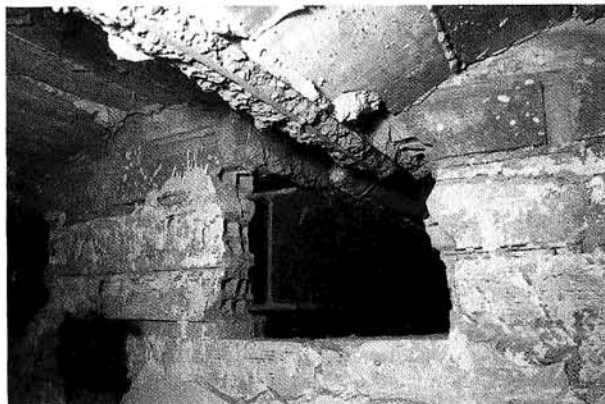
Foto 6.—El sistema de viga bajo viga parece que sigue siendo la mejor solución también en las viguetas fabricadas con cemento aluminoso.

Existen múltiples propuestas que intentan racionalizar estas actuaciones, haciéndolas más fáciles, rápidas y económicas. En todas ellas se adoptan sistemas autoportantes que transmiten la carga a la estructura de manera muy similar a la del forjado existente (fotos 6 y 7).

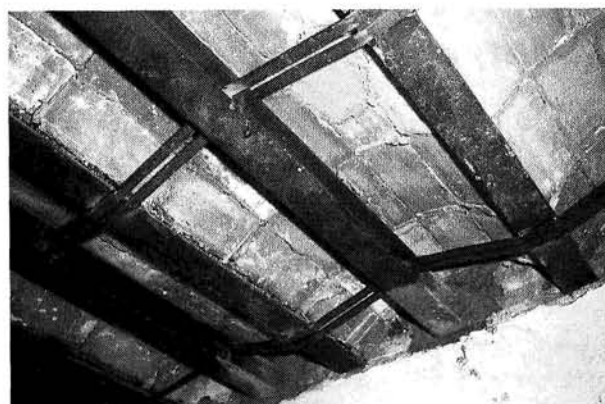
Foto 7.—La adaptación del sistema de viga bajo viga por problemas de altura libre, se puede resolver de diferentes formas.

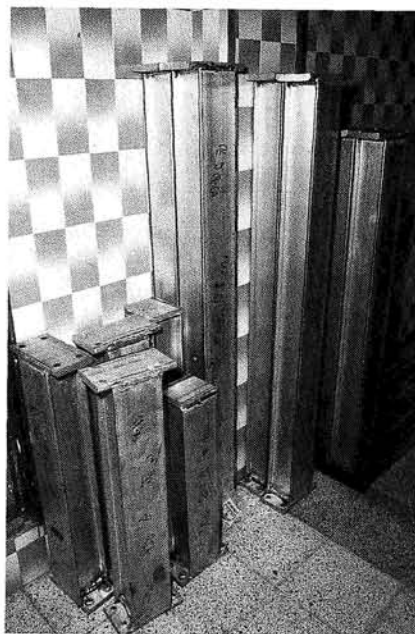
Foto 9.—Las piezas desmontables en éste u otro material resultan necesarias por su facilidad de transporte, manipulación y colocación.

- El aluminio, se ha presentado también como alternativa. Es un material de baja densidad pero de bajo módulo elástico. Presenta una buena durabilidad si bien las soldaduras resultan problemáticas (foto 9).

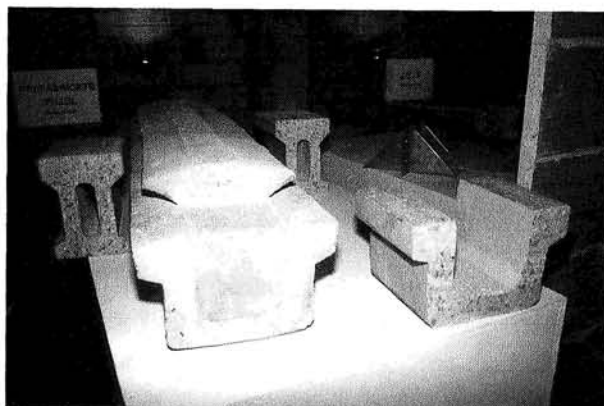
Foto 10.—El hormigón resulta de difícil manipulación y adaptabilidad.

- El hormigón prefabricado puede ser una solución para determinados casos, si bien presenta dificultades importantes para su colocación en obra a causa de su peso y difícil adaptabilidad (foto 10).

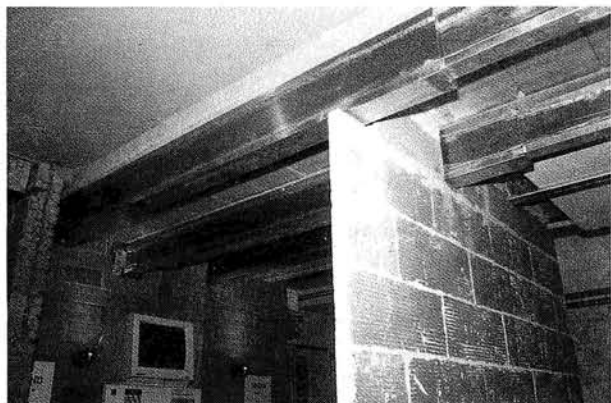
Foto 11.—Los sistemas telescópicos son también fáciles de transportar y de montar.

Utilizando los materiales comentados, se han estudiado diseños para adaptarlos a la complejidad de los trabajos de reparación. Hoy existen en el mercado sistemas comercializados (extensibles, telescópicos, desmontables, adaptables, etc.) que tienden hacia una facilidad de manipulación y colocación, evitando así lastimar los elementos existentes (tabiquerías, instalaciones, alicatados, muebles, etc.) (foto 11).
