Detalle de rotura y refuerzo para escalera y ascensor

Planta de intervención en detalle de la estructura

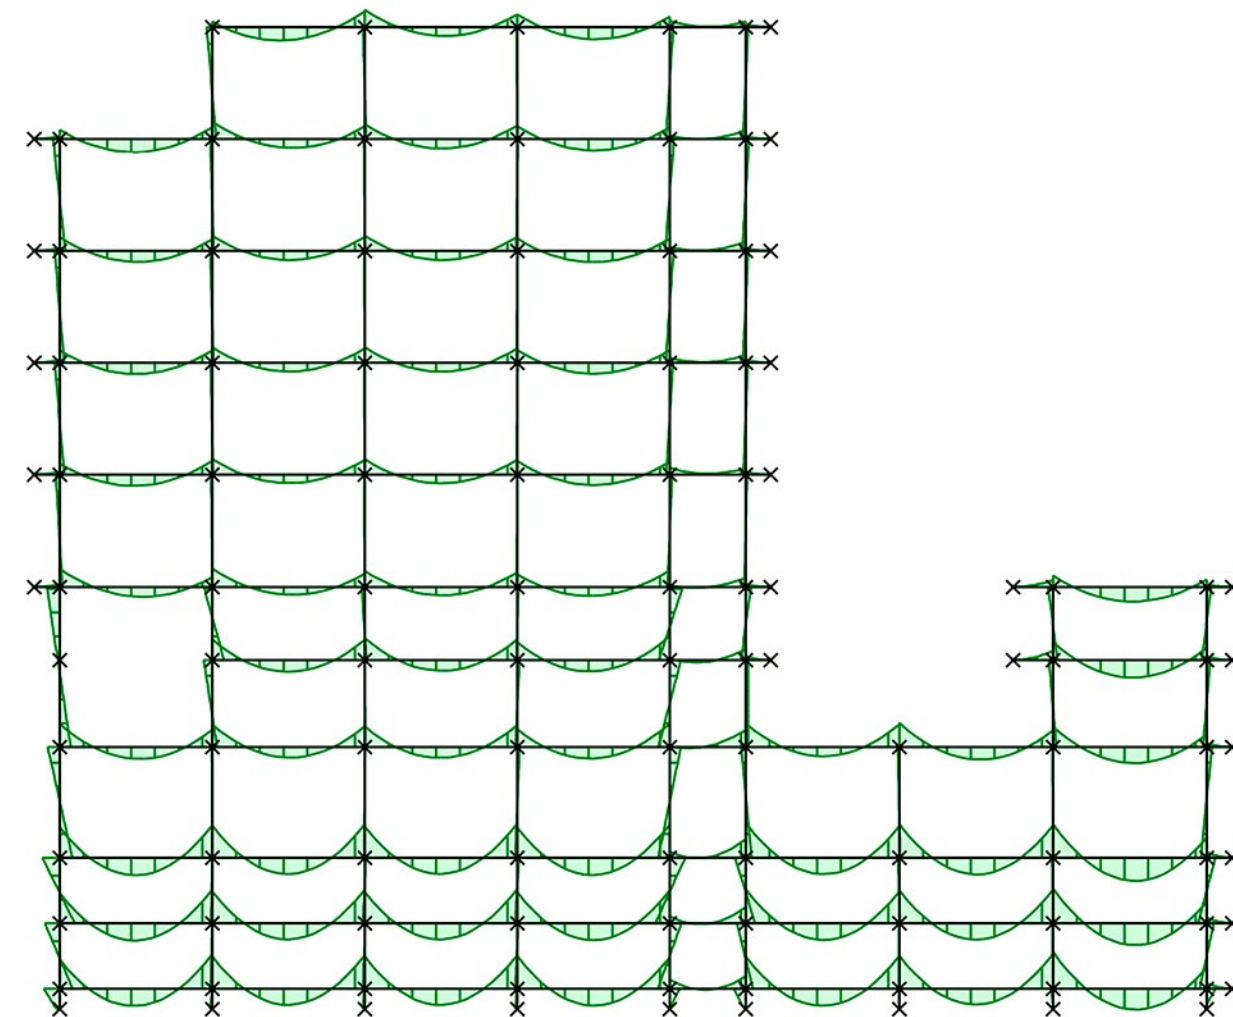
Esquemas de momentos (intervención)

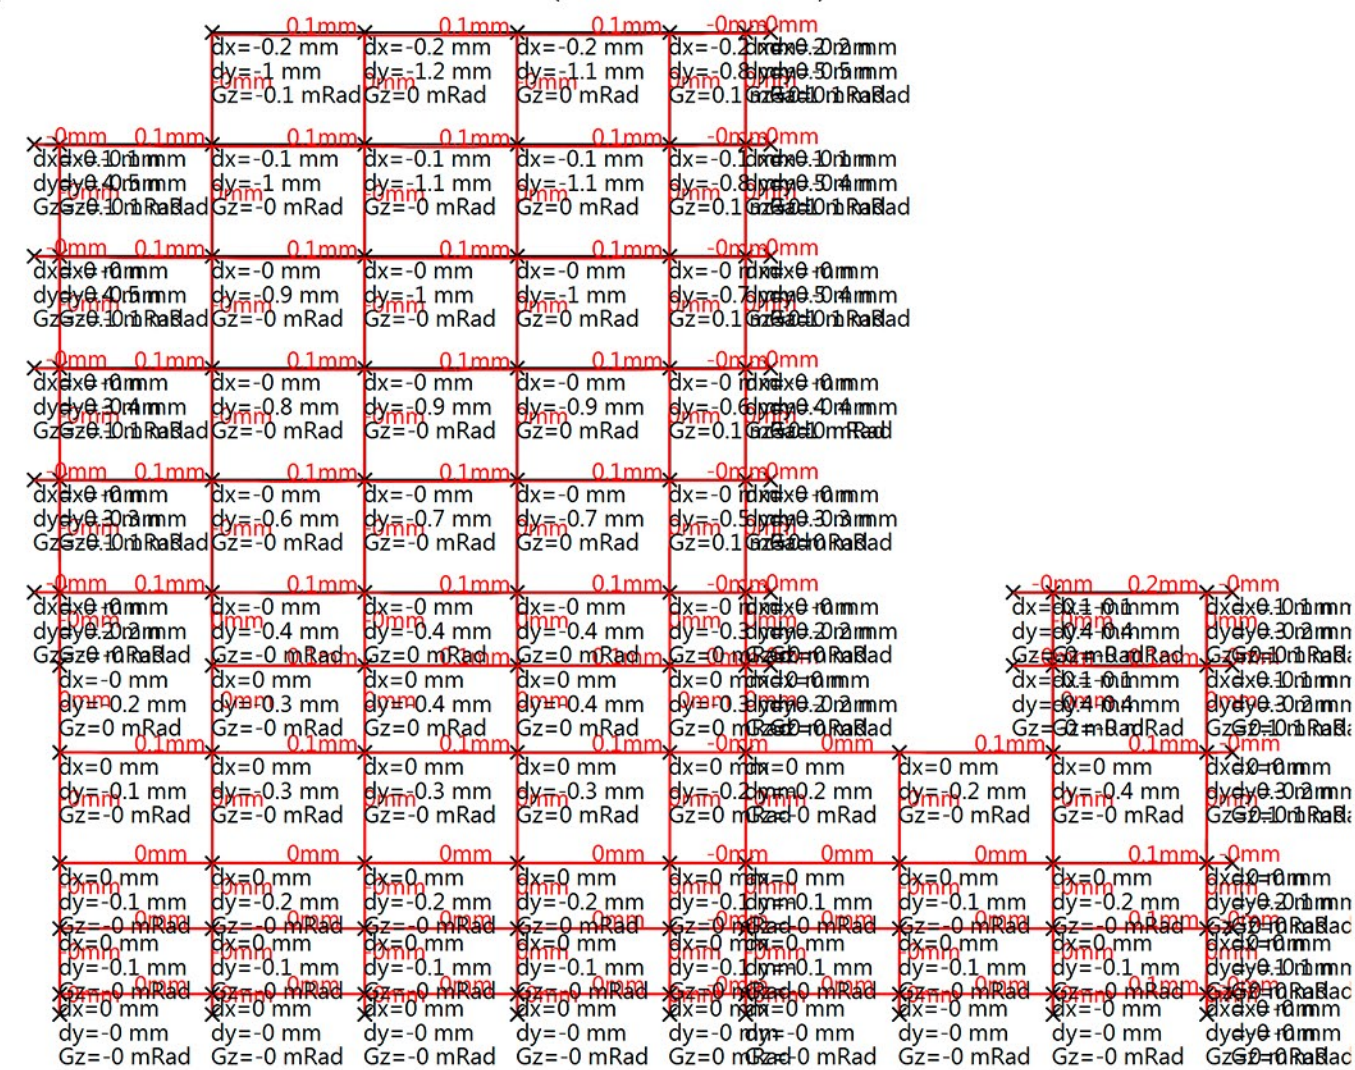
Esquemas de deformaciones (intervención)
