- Demolició
- Estintolament
- Reomplert
- Sanejament i restauració

1- Demolició de la parcel·la d'urgell numero 28 per obrir i donar continuïtat a l'espai públic d'interior d'illa a carrer

Esquema estructural urgell 30

Esquema estructural urgell 26

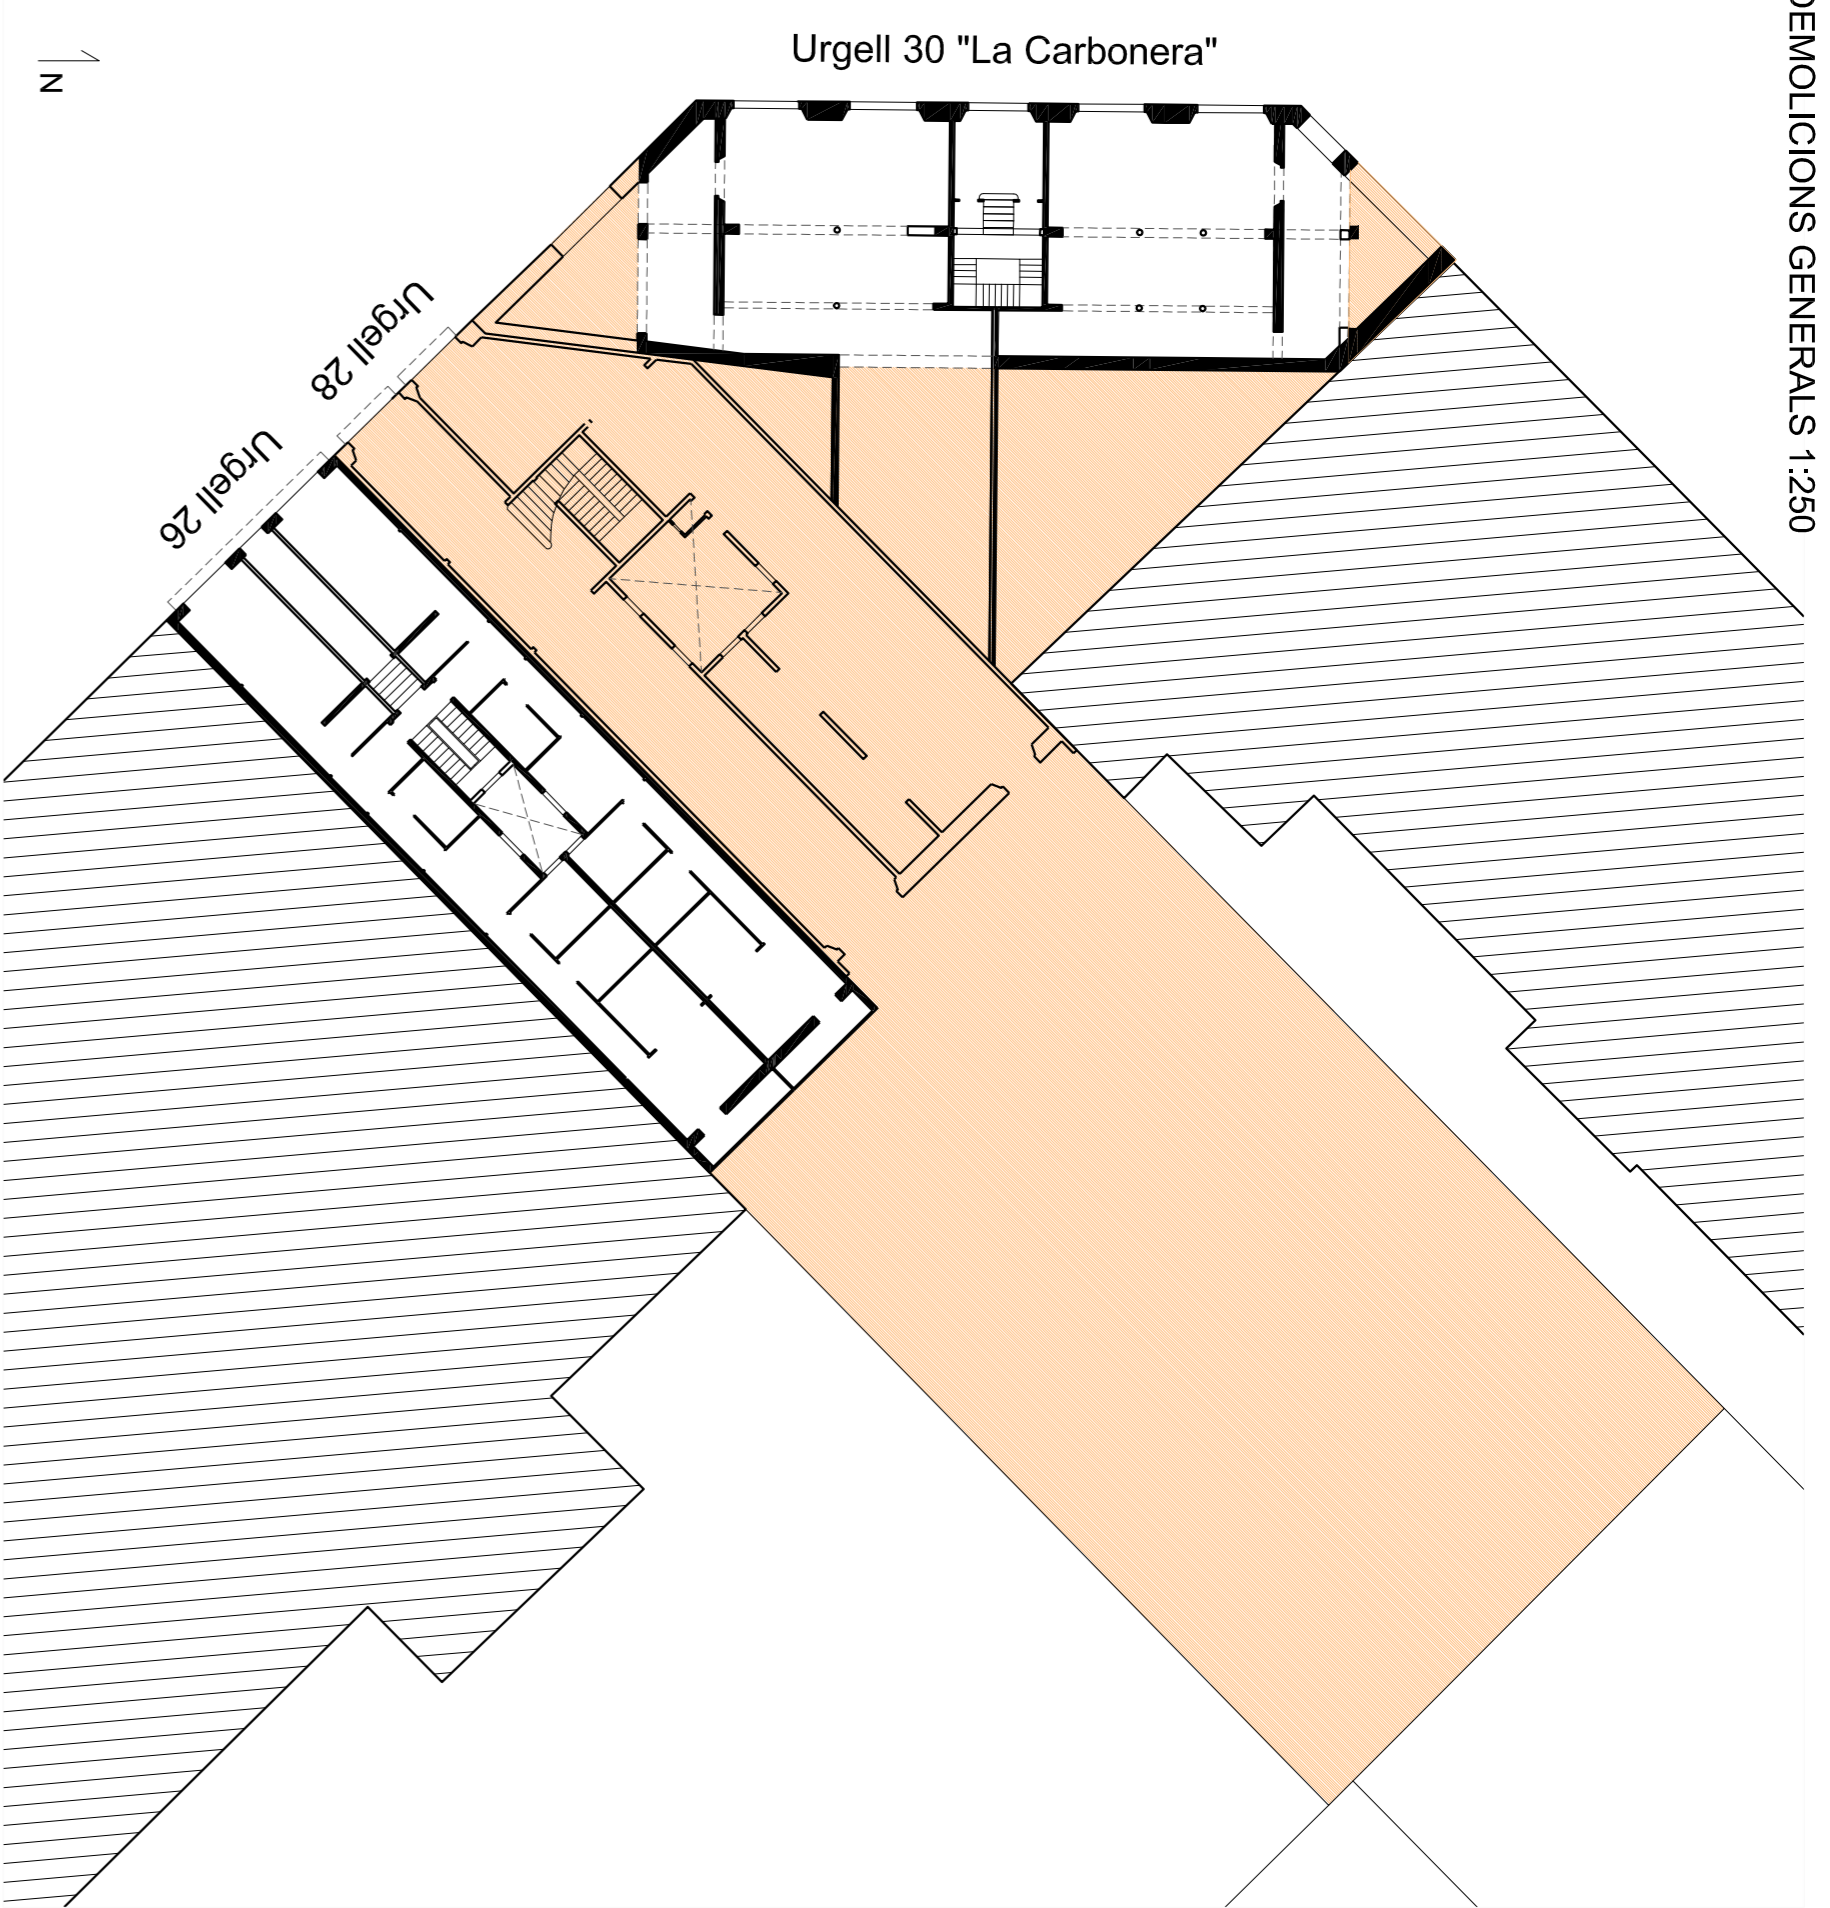
- Característiques de l'edifici**
- Sistema estructural a base de murs de càrrega de fàbrica de maó massís (densitat = 1800 kg/m³) amb coeficient de càlcul de 15 kg/cm²
 - Pilars de fosa i jàsseres metàl·liques en testintolament existent en planta baixa
 - Sòl cohesionat a base d'argila semi compacta amb coeficient de càlcul de 1,5 kg/cm²
 - Sostres de bigues de fusta amb intereix de 60 cm.
 - Coberta a la catalana a base de dos sostres
