UNIVERSITAT POLITÈCNICA DE CATALUNYA

ESTUDIO EXPERIMENTAL DEL COMPORTAMIENTO
DE VIGAS DE HORMIGÓN ARMADO
DESCIMBRADAS A TEMPRANAS EDADES

Trabajo realizado como parte de los
requisitos exigidos para optar al grado
de Doctor.

Barcelona - Noviembre de 1994

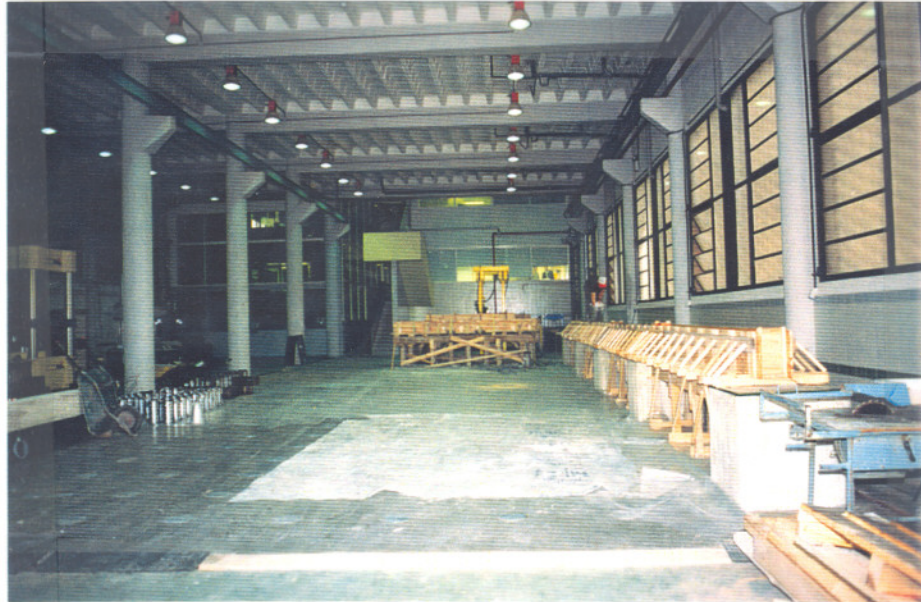
Foto 1.- Vista general del laboratorio. Disposición de los encofrados de las vigas y los moldes para probetas.

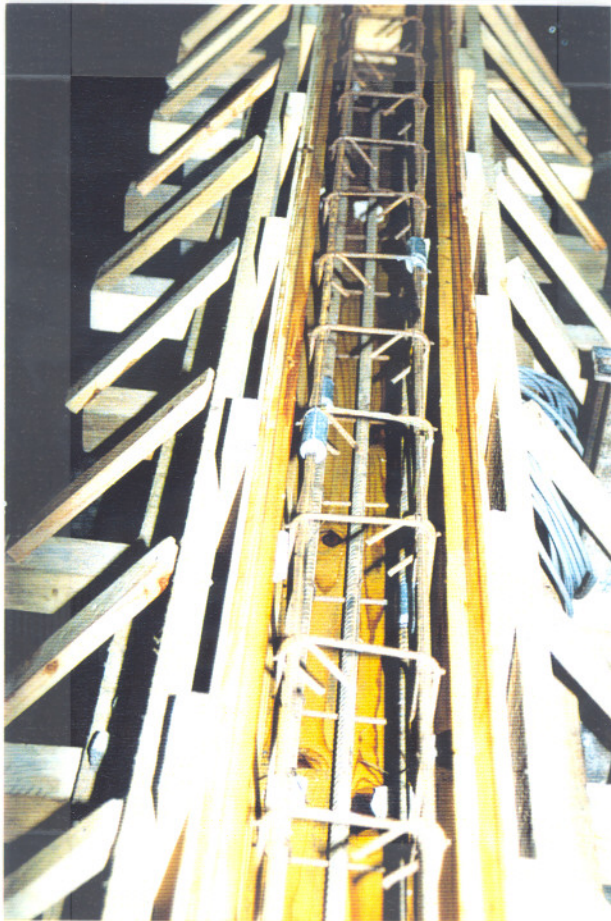
Foto 3.-

Detalle de la armadura y el encofrado. La armadura fue instrumentada con anterioridad a su colocación.

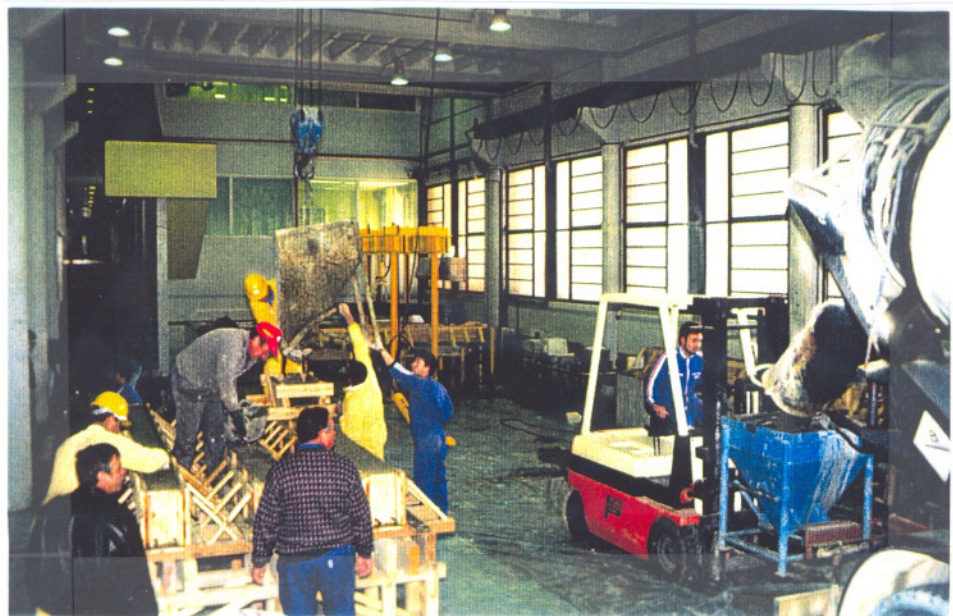
Foto 4.- Hormigonado de las vigas. El hormigón fue transportado en camión hormigonera y puesto en obra mediante cubilote.

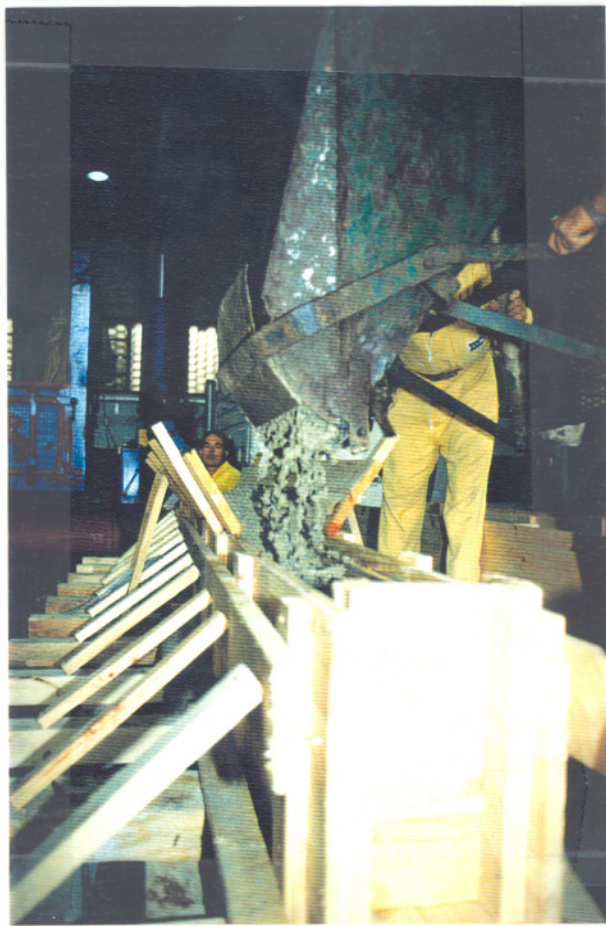
Foto 5.-

Hormigonado de las vigas.
Detalle del vertido del hormigón
con el cubilote.

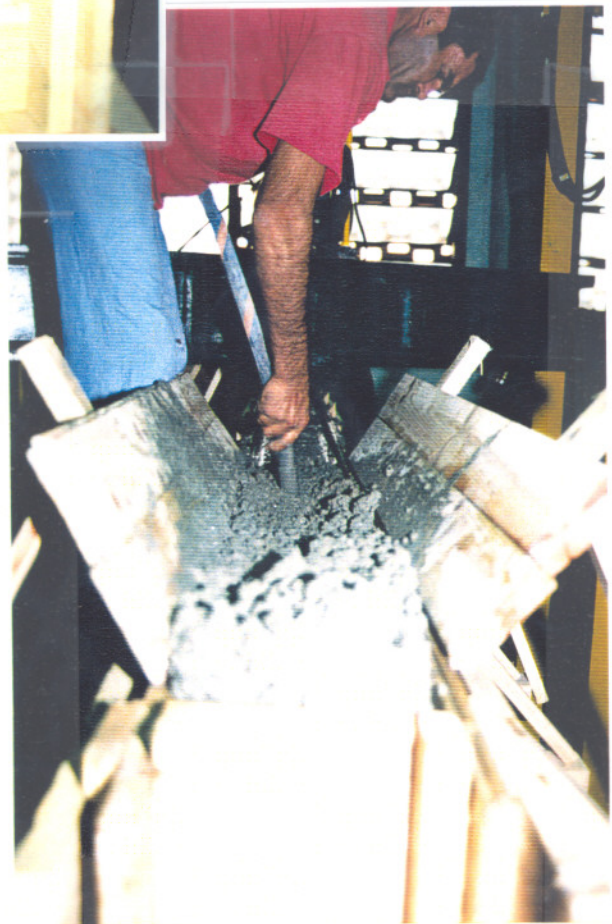
Foto 6.-

Hormigonado de las vigas.
La compactación del hormigón
se realizó mediante vibradores
convencionales.

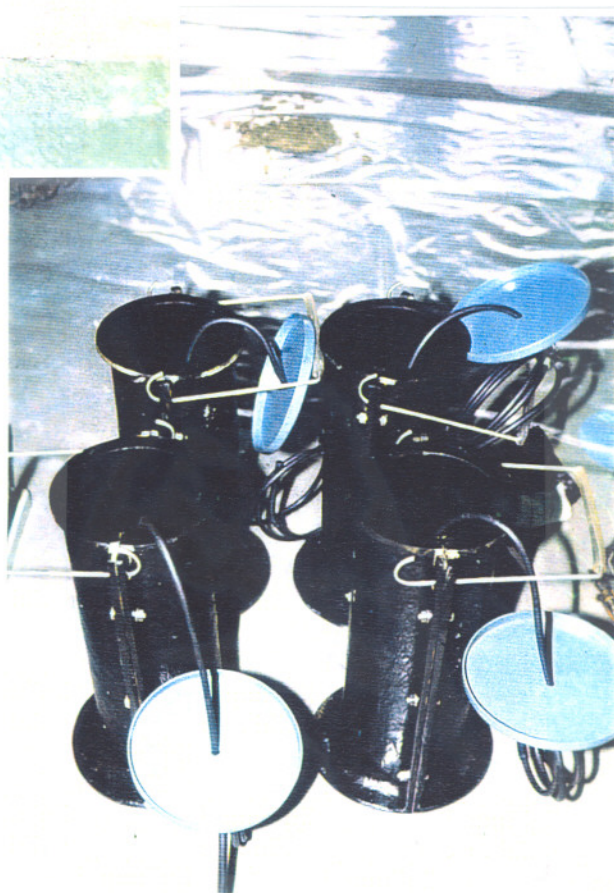
Foto 8.-

Detalle de los moldes para las probetas de fluencia. La galga colocada en el interior de cada molde fue sujeta mediante alambres de "nylon" para garantizar su situación. El orificio central de la tapa del molde permitía conducir el cable de salida.

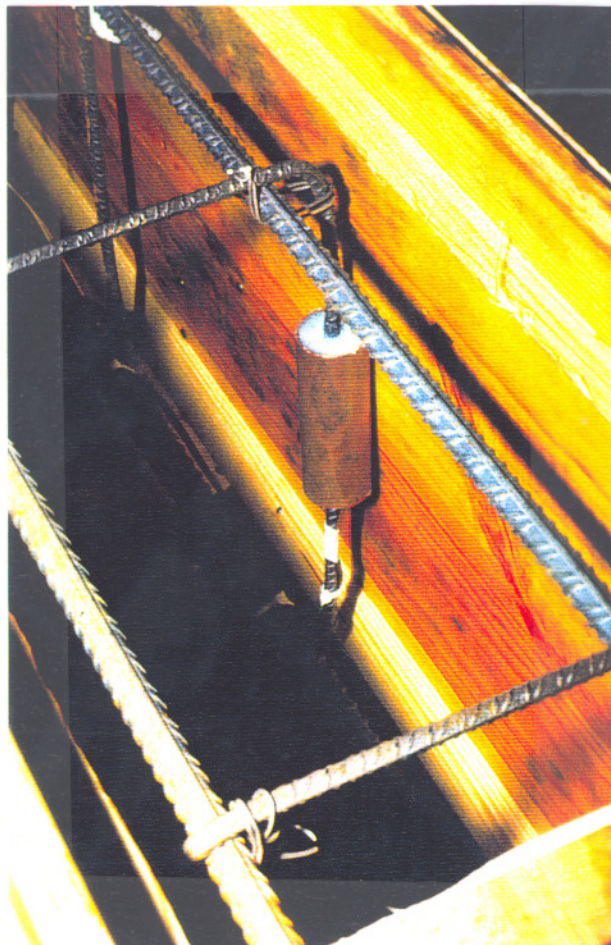
Foto 10.-

Detalle de la instrumentación de la armadura transversal. Se instrumentaron dos cercos de cada una de las vigas de la 2ª serie para estudiar el comportamiento de los mismos durante los ensayos de rotura por cortante.

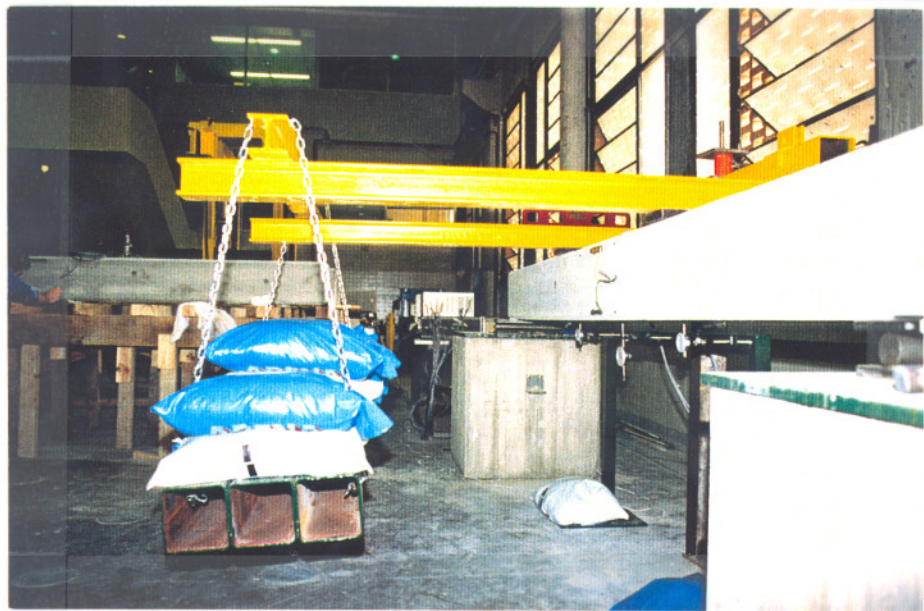
Foto 12.- La medición de flechas en los ensayos de fluencia se realizó mediante relojes comparadores. Éstos estaban sujetos a un pequeño pórtico metálico que se apoyaba en la losa de carga y era inmovilizado con sacos de arena.

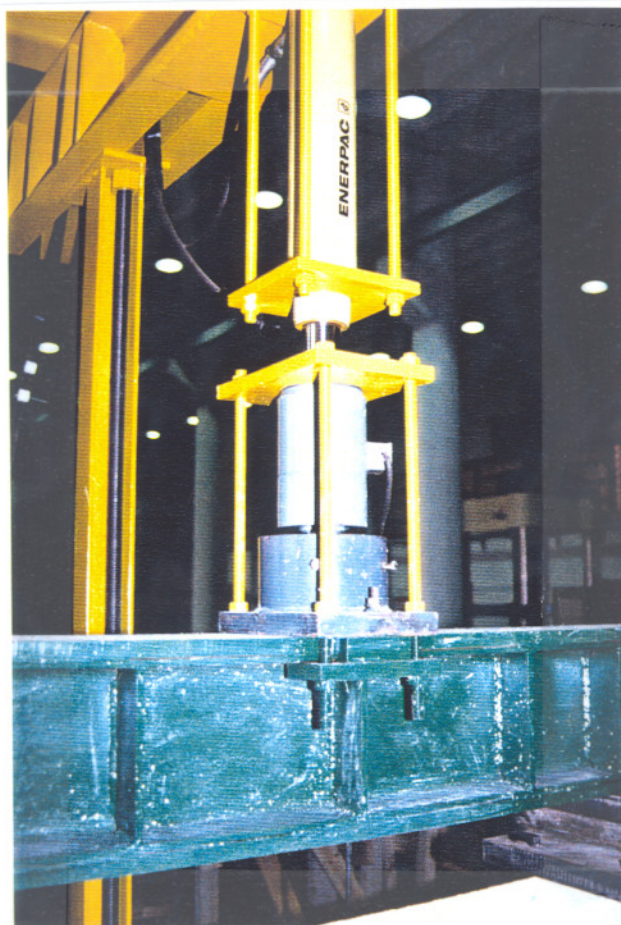
Foto 22.-

Del extremo del émbolo del gato hidráulico se colgó la célula de carga, que a su vez estaba sujeta a la viga de reparto. Con ello, junto con el doble efecto del gato, era posible descargar fácilmente las vigas, una vez ensayadas.

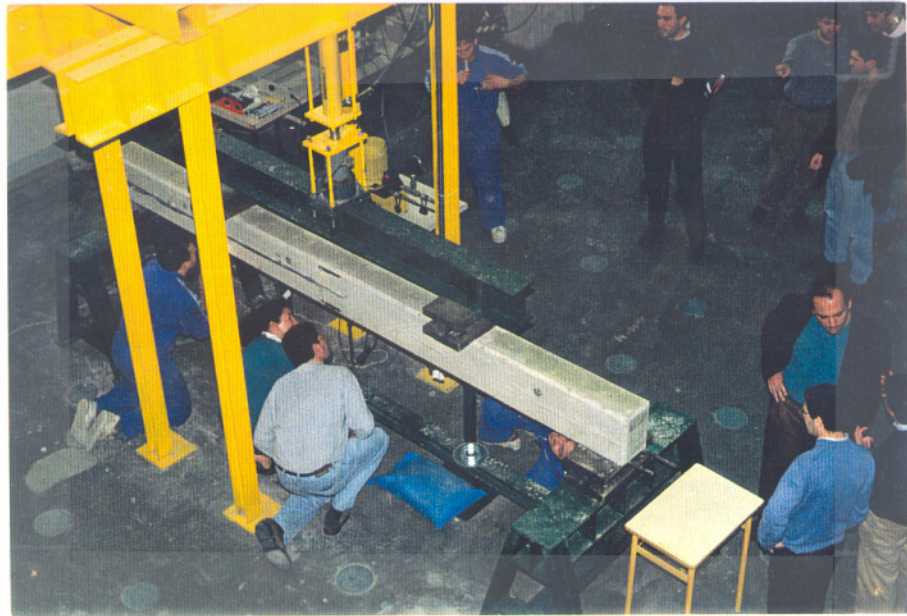
Foto 23.- Después de cada incremento de carga se procedía a la visualización y marcado de fisuras. Ello permitió croquizar, posteriormente, el estado de fisuración de las vigas.

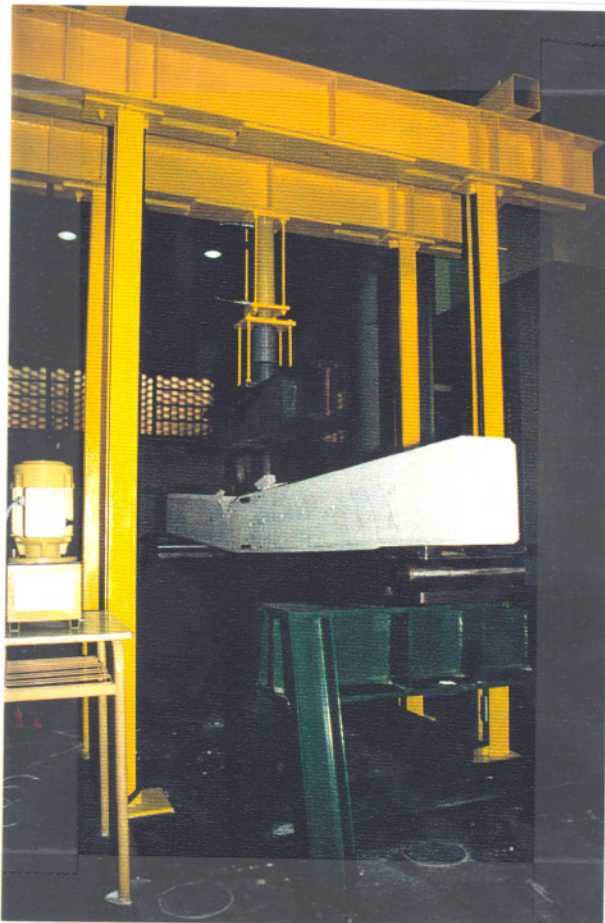
Foto 24.-

Las vigas de la primera serie rompieron por flexión. Para los últimos escalones de carga el incremento de flecha era apreciable a simple vista.

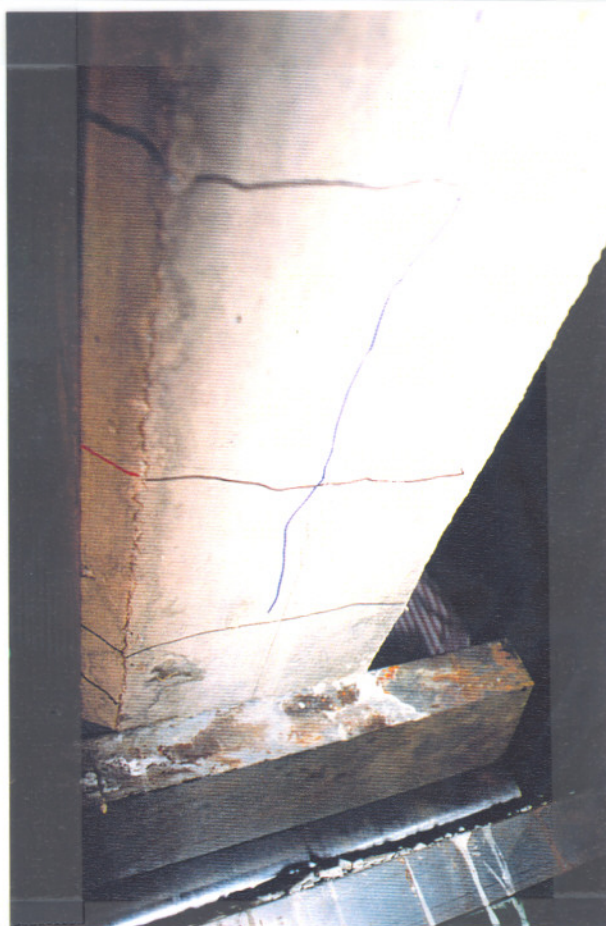
Foto 27.-

Detalle de la fisura longitudinal aparecida en la cara inferior de la viga R11, para un nivel de carga cercano a la rotura.

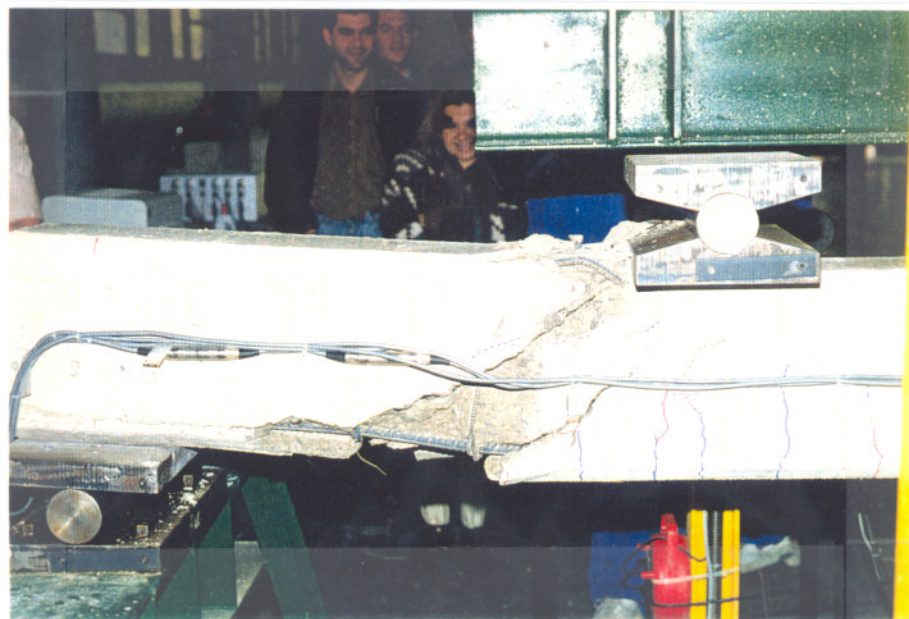
Foto 30.- Detalle de la rotura de la viga R21. La grieta de cortante se iniciaba junto a la rótula superior, con una inclinación entre 35° y 45° .

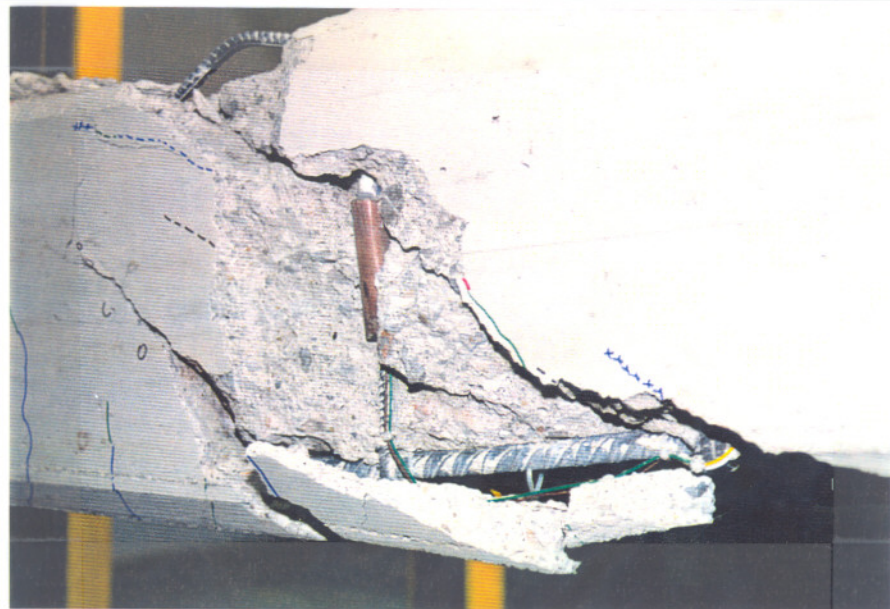
Foto 31.- La viga R21 rompió por el extremo instrumentado a cortante. Con la rotura se produjo el desprendimiento del hormigón que recubría la armadura traccionada. También pandeó la armadura comprimida.

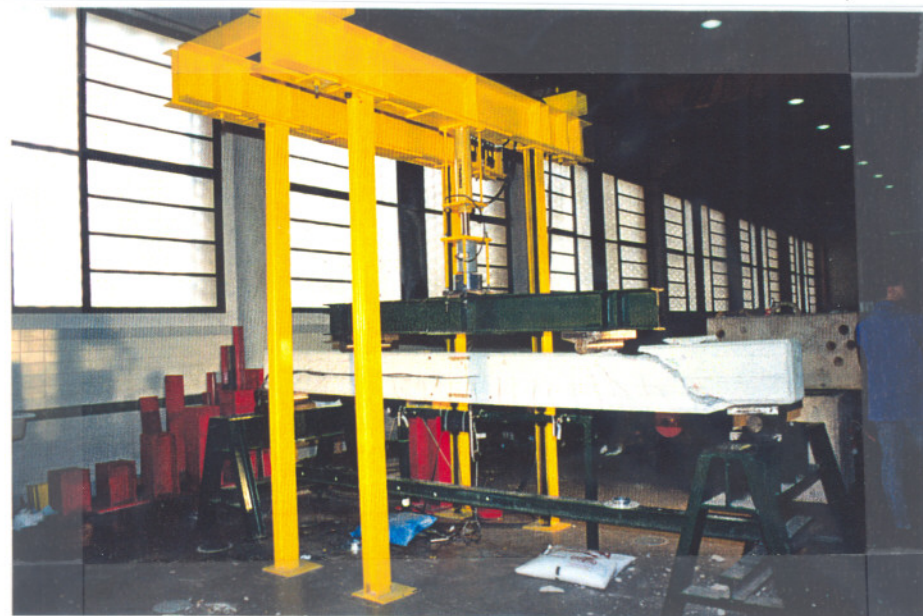
Foto 32.- Vista general del estado final de la viga C22. En las vigas sometidas a precarga el plano de rotura fue más evidente que en el caso de las ensayadas justo después del descimbrado.

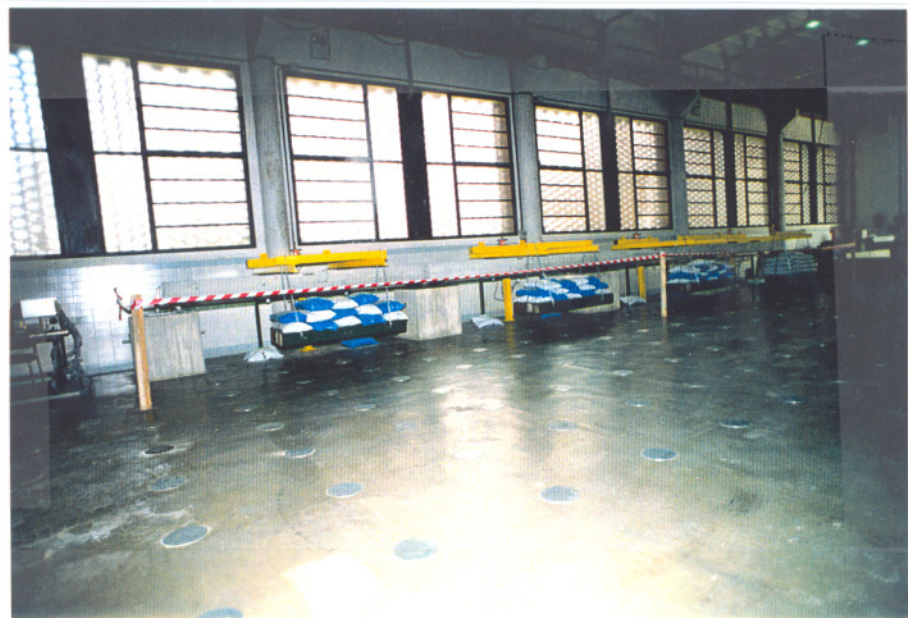
Foto 36.- Vista general de las cuatro vigas de la segunda serie sometidas a carga mantenida (ensayo de fluencia).

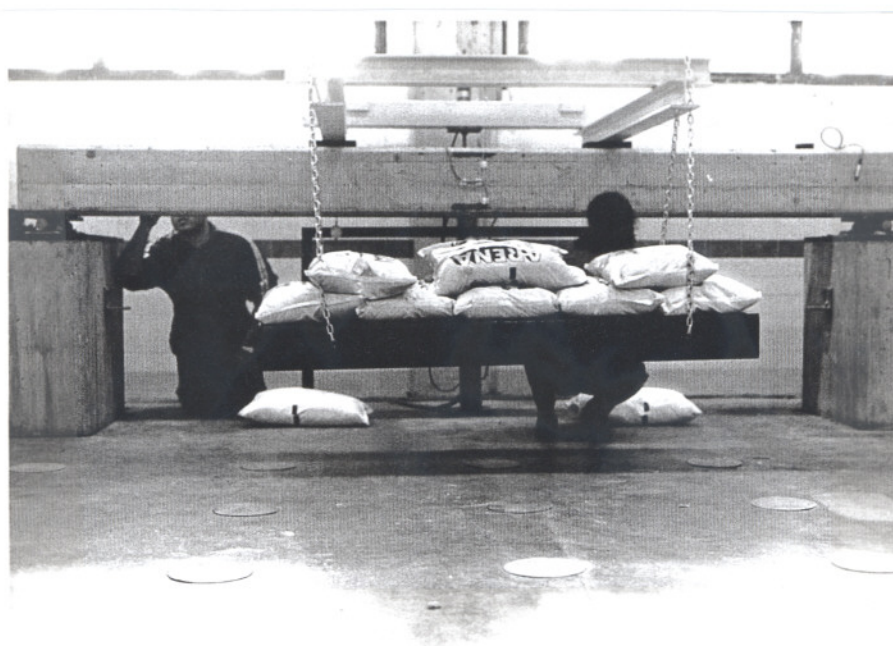
Foto 38.- Una vez finalizado el proceso de carga y cada vez que se realizaban mediciones, se procedía a visualizar y marcar las fisuras aparecidas. Ello permitió croquizar, posteriormente, el estado de fisuración de cada viga.
