ACTUACIÓ

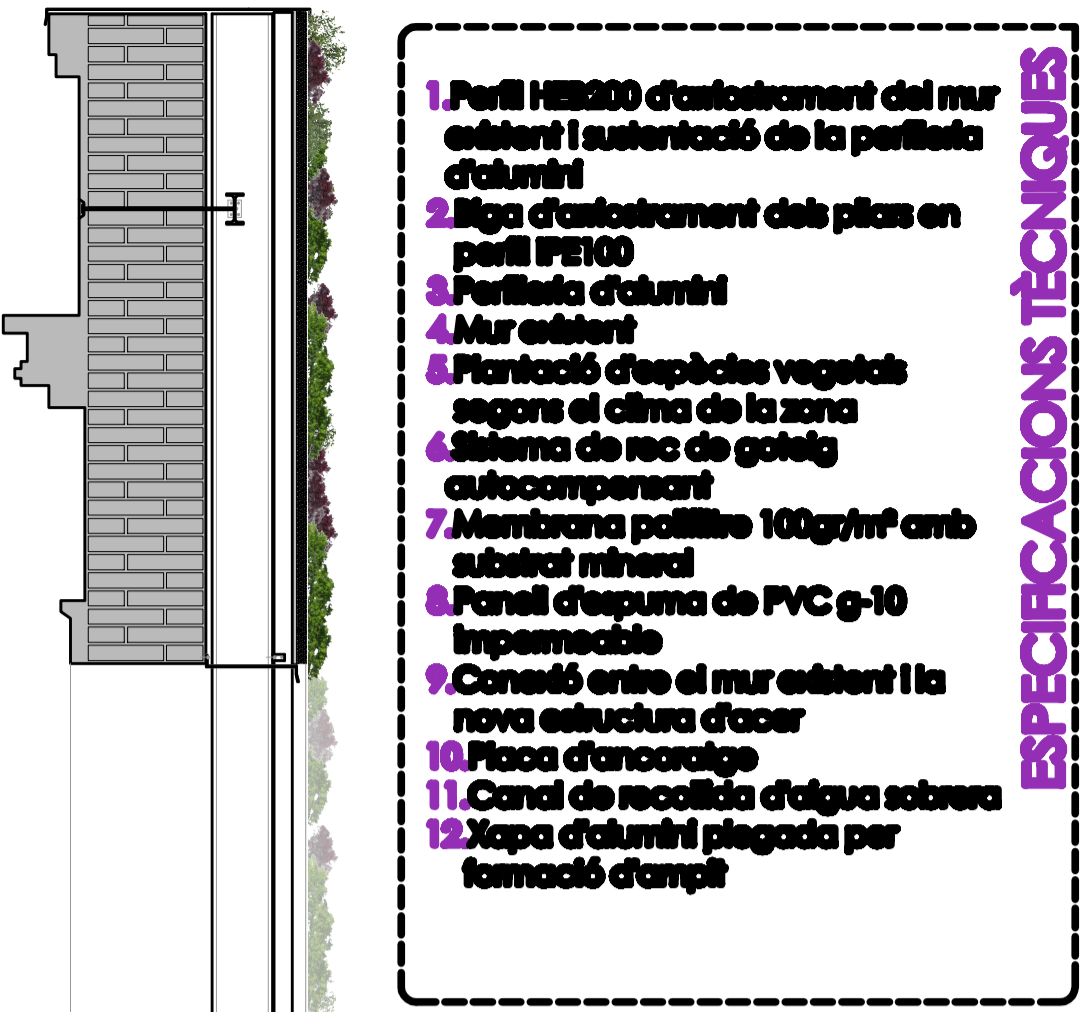
- ESPECIFICACIONS TÈCNiques**
1. Perfil HEB300 d'ancorament del mur existent i sustentació de la perfilada d'alumini
  2. Lliga d'ancorament dels placs en perfil PE100
  3. Perfilada d'alumini
  4. Mur existent
  5. Plantació d'espècies vegetals segons el clima de la zona
  6. Sistema de rec de gota a gota autoconcentrat
  7. Membrana polilè 100g/m² amb substrat mineral
  8. Panell d'espuma de PVC g-10 impermeable
  9. Connexió entre el mur existent i la nova estructura d'acer
  10. Placa d'ancoratge
  11. Canal de recollida d'aigua sobra
  12. Xapa d'alumini plegada per formació d'ampit

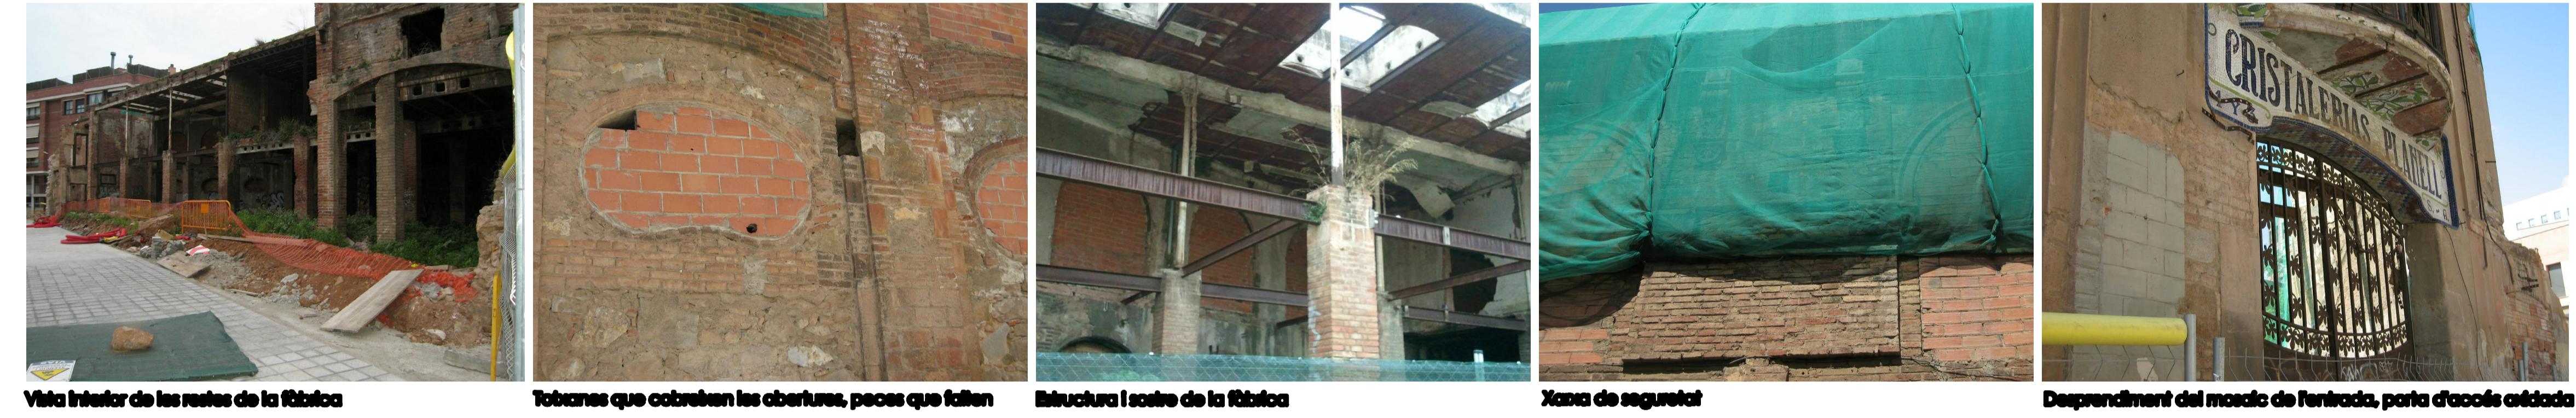
- Utilització de materials diversos, maó massís, pedra... Tapjat de les obertures amb tobacans
- Falla d'arebosat per culpa de la humitat que es filtra des del terra
- Desprendiments de material, col·locació d'una malla de seguretat
- Esquerdes i peces que falten
- Enderroc

Vista interior de les restes de la fàbrica    Tobacans que cobreixen les obertures, peces que falten    Estructura i sostre de la fàbrica    Xarxa de seguretat    Desprendiment del mosaic de l'entrada, porta d'accés actual

- Enderroc de la part interior de la fàbrica per la seva degradació.
- Col·locació de perfil metàl·lic per la subjectió de la façana que deixarem.
- Enderroc de les tobacans que cobreixen les obertures i col·locació d'un ampit metàl·lic per impedir futures filtracions de l'aigua.
- Restablir peces que manquen i trobar solució a les esquerdes existents.
- Arebosar la façana de marbre per tal de recuperar l'imatge que tenia originalment.
- Restaurar el mosaic de l'entrada.
- Tratar l'òxid de la porta d'entrada i pintar-la per tal d'evitar futures oxidacions.
- Col·locació d'un mur vegetal a la part interior de la façana.
