Arxiu Municipal i Museu d'història de Sallent

c/Clos n°5-9 i c/Portalet sn
 escala 1/20
 detalls constructius zona rehabilitada

María Sebastián Sebastián
 Pfc juliol 2008 - Tribunal Muntanola, Diaz, Tayà, Esquius
 Línia aproximacions a l'arquitectura des del medi ambient històric

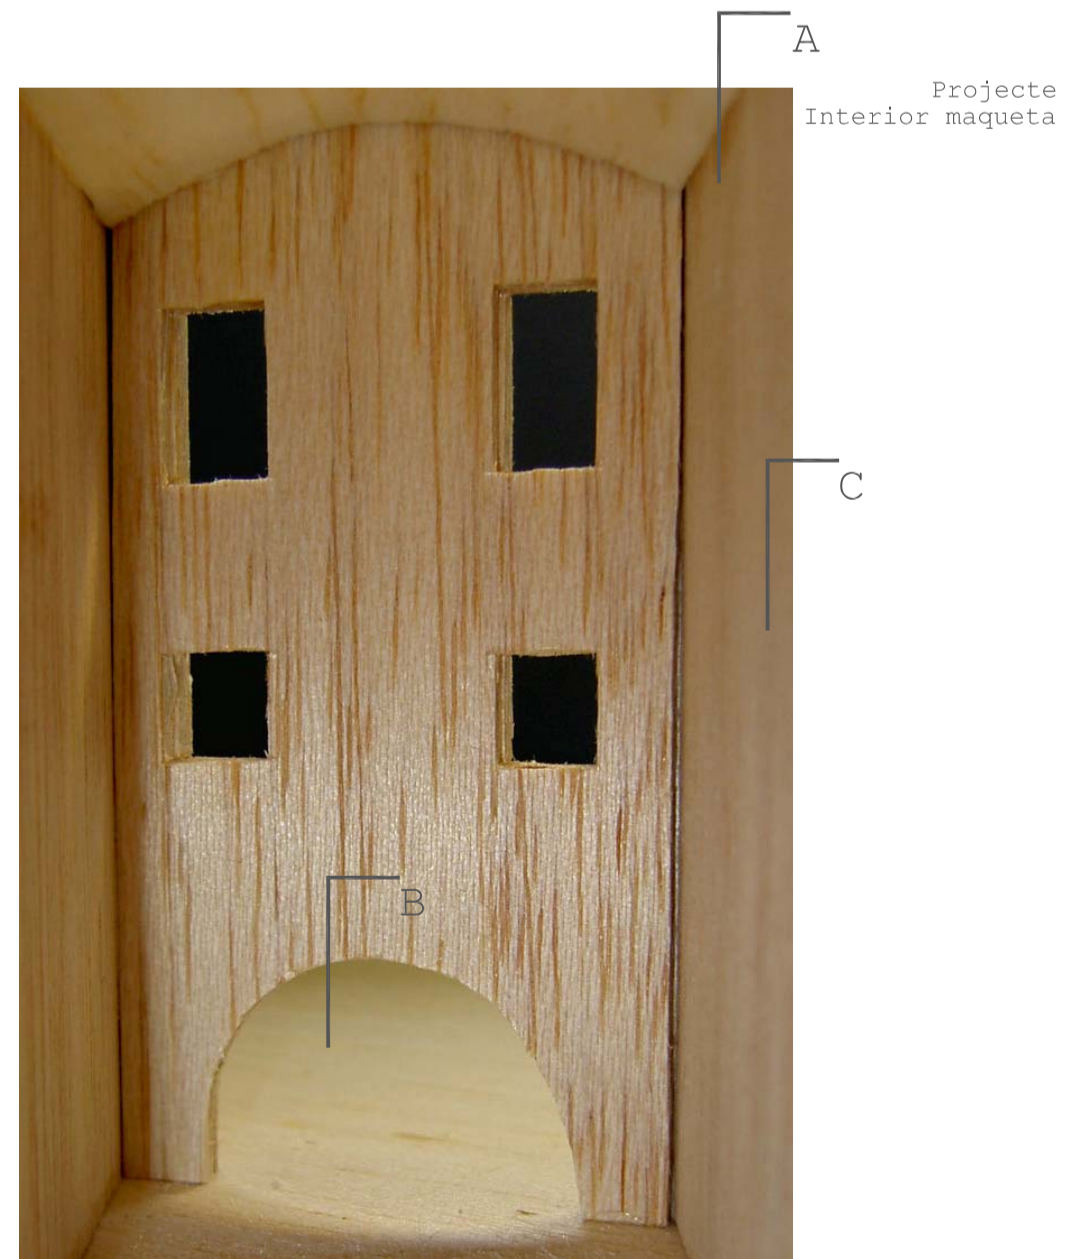
PLANTA BAIXA
 e 1:500

El suport estructural de l'edifici es reutilitza amb una estructura de pilars. En casos puntuals es reforça el mur interiorment amb formigó armat, de manera que la pedra passa a funcionar com a encofrat vist.
