## 6. RECOLECCION DE DATOS. TRABAJO DE CAMPO

### 6.1 INTRODUCCION

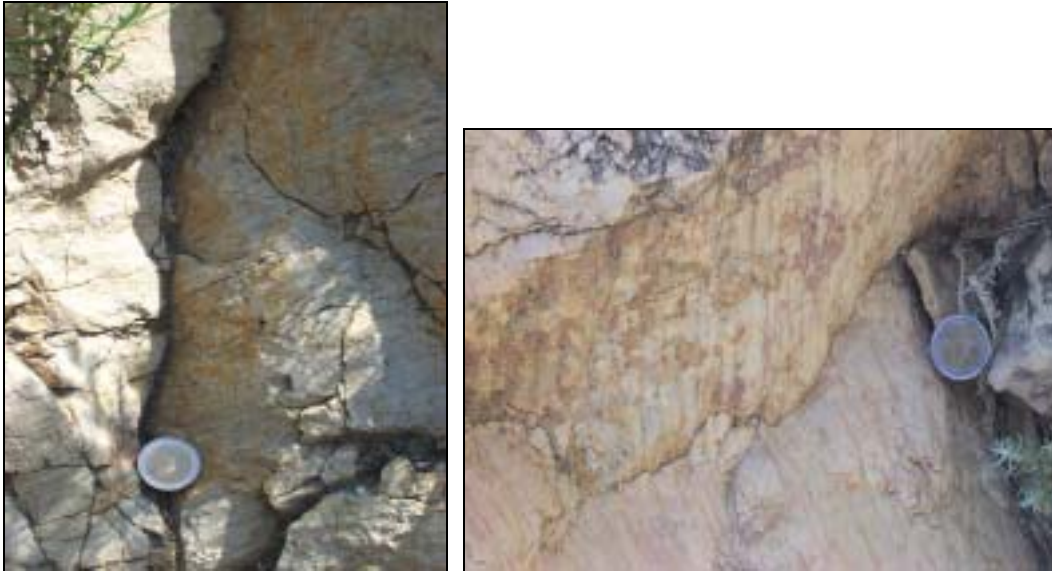
Foto 23 y 24: estas dos fotografías nos muestran dos fallas encontradas durante la toma de datos en el campo

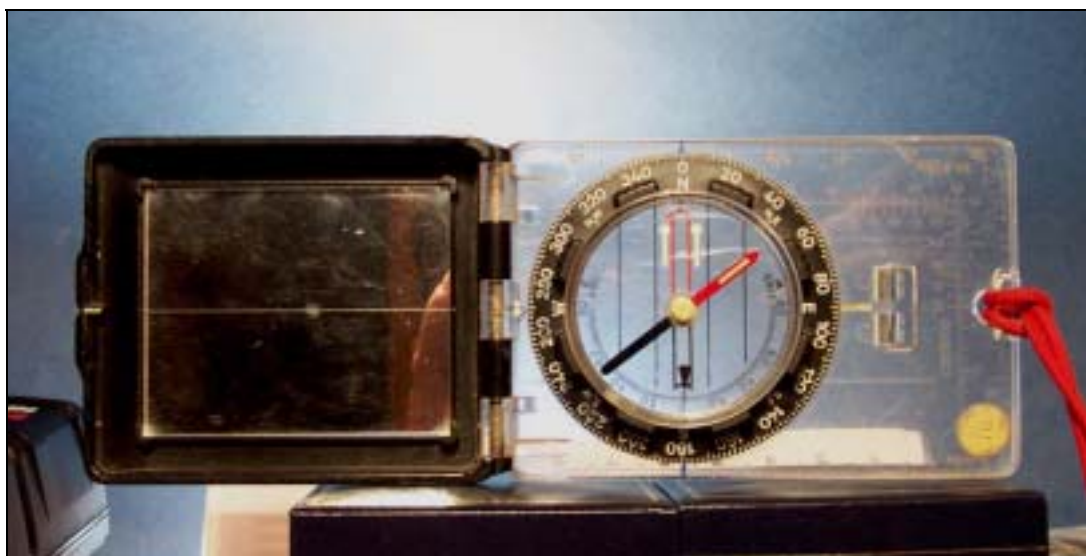
En el centro de la brújula, existe una corona circular al interior de la cual está la aguja magnética que señala al norte. La corona graduada exterior, permite el movimiento y la usamos para poder medir tanto la dirección como del buzamiento del plano respecto al norte magnético.

Foto 26: vista de la brújula de geólogo

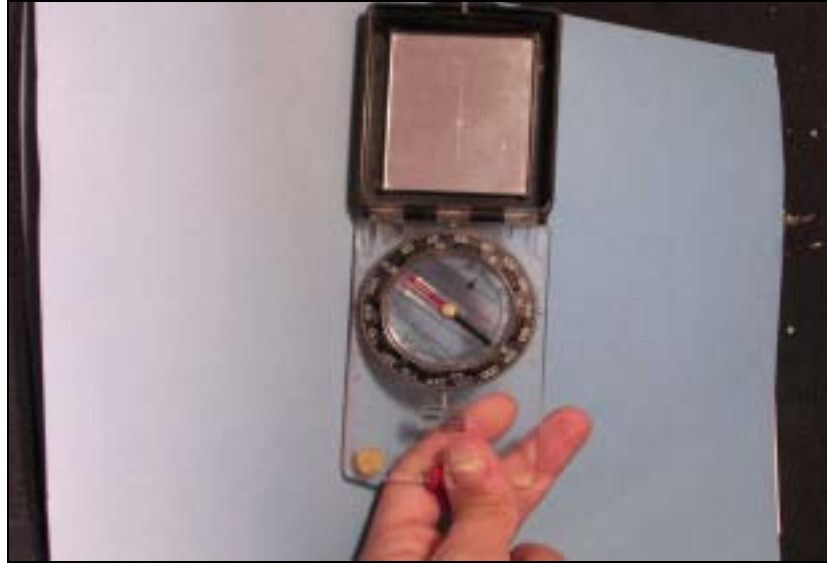
Para medir basta con apoyar uno de los cantos de la brújula con el plano, de manera que esta este completamente horizontal. Así pues, nos apoyamos encima de una recta horizontal perteneciente al plano. Giramos la corona graduada hasta que coincida la marca de 0 o 360 grados con el verdadero norte magnético. Una vez orientada esta corona exterior, su lectura en las marcas paralelas al lado apoyado al plano, nos dan la dirección de capa de dicho plano. A su vez, la lectura de las marcas perpendiculares al lado apoyado nos determina la dirección de buzamiento o máximo pendiente del plano.

Foto 27: Esta foto nos muestra como se coloca la brújula en un plano inclinado. Giramos la corona exterior hasta hacer coincidir la flecha roja con el norte magnético.

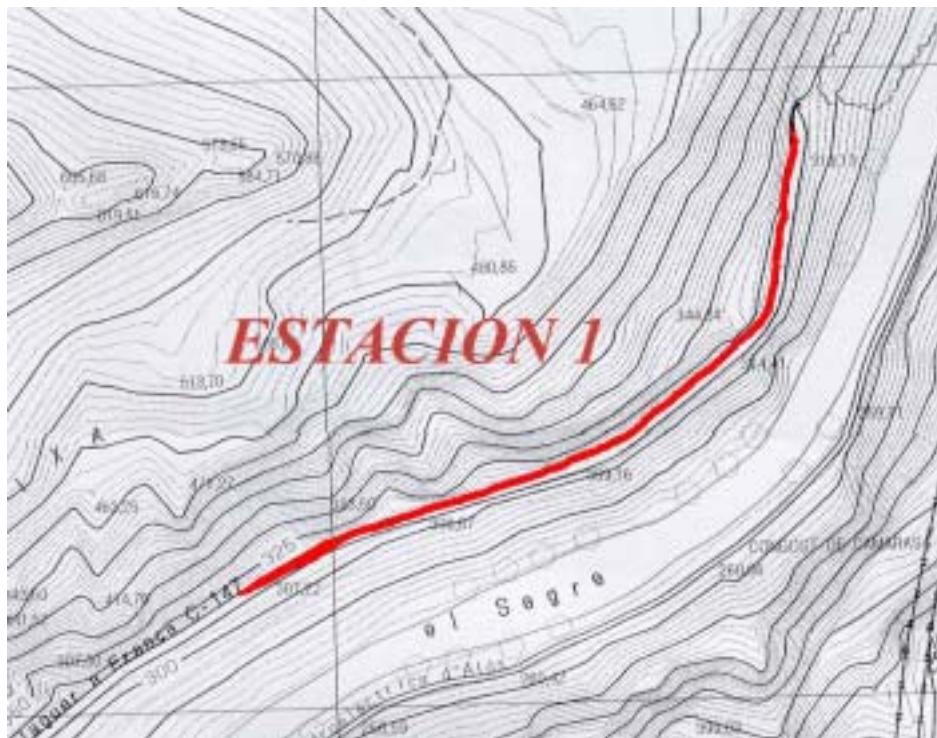
Esta parada discurre por el arcén de la carretera que va desde el pueblo de Camarasa en dirección a Tremp, la C-147 o carretera del Doll. La Estación tiene una longitud aproximada de 1200 metros, situados a la salida del túnel donde se apoya el estribo derecho de la presa. Esta parada se puede observar sobre el mapa topográfico en la siguiente figura.

Fig 40: Representación en el mapa topográfico de la 1ª estación de trabajo

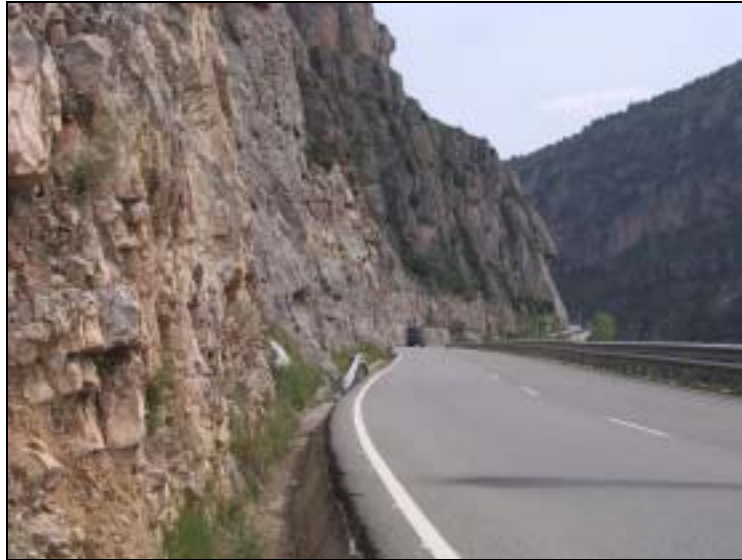
Foto 29: Vista de la primera estación

En esta zona encontramos dolomías muy trituradas, casi siempre por fisuras verticales. Encontramos algunas de fallas conjugadas y otras de sueltas. Lo que más destaca de esta parada es la multitud de venas encontradas.

Cabe destacar que muchas de las grandes grietas e incluso una gran vena vertical muestran huellas muy acentuadas de paso de agua, quedan en lugares inaccesibles y no han podido constar en nuestros datos de origen.

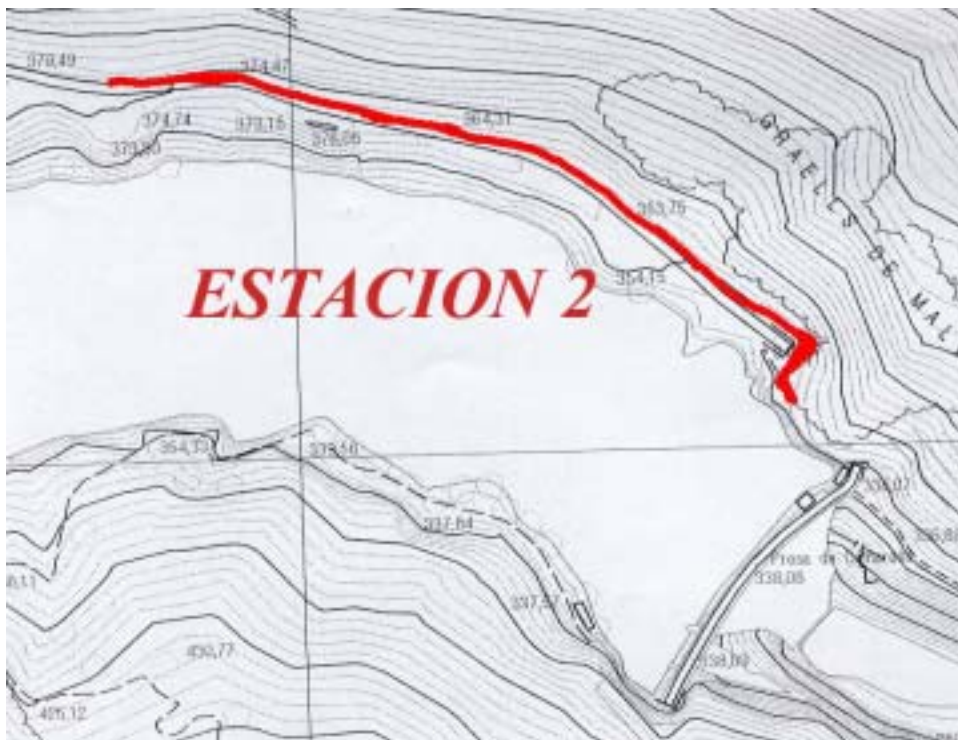
La segunda estación, sigue también la carretera C-147, después de haber superado la presa y recoge unos 300 metros del margen izquierdo del embalse. Podemos ver esta parada sobre el mapa topográfico en la siguiente figura.

Fig 41: En esta figura podemos ver representada la 2ª estación encima del mapa topográfico

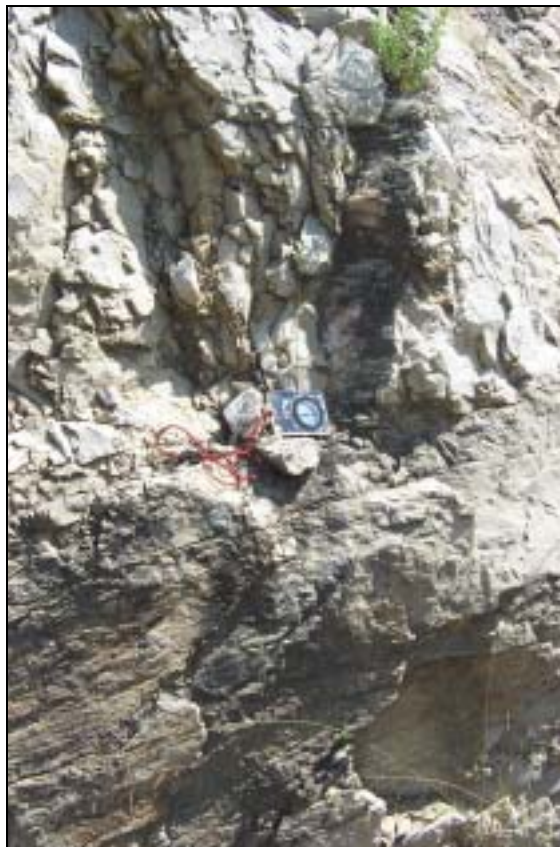
A parte de venas y gran número de fallas conjugadas, destaca por ser el único punto donde se han podido hallar estilolitos. Estas conjunciones son difíciles de encontrar debido a su naturaleza y a su fragilidad ante la erosión,. En esta estación hemos podido medir cuatro conjunciones de estilolitos y fallas que aparecen en un pequeño afloramiento.

Foto 32: Vemos el afloramiento de estilolitos en la parte oscura de la roca superior.

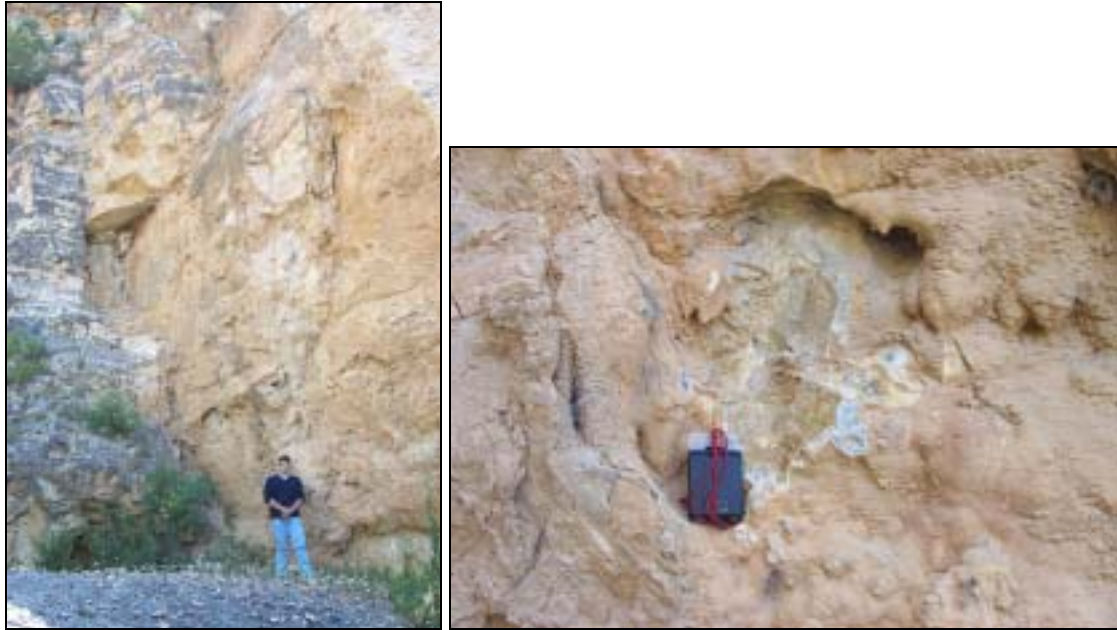
Cabe destacar dentro de esta parada, la existencia de un gran plano de drenaje, ubicado encima de la estructura de emboquille del túnel de salida del estribo izquierdo de la presa en dirección Tresp. Este plano tiene unas dimensiones enormes y la presencia de circulación de agua es notable, incluso hasta el punto de poder distinguir claramente la dirección de circulación. Este plano coincide con las grandes grietas que se ven al nivel del embalse en esta misma margen y que dada su ubicación nos ha sido imposible medirlos.

Foto 33 y 34: En estas dos fotografías se puede apreciar el enorme plano totalmente recubierto de material cristalizado. La foto de la derecha muestra un detalle de una del plano. Se ve de manera clara la presencia de circulación de agua.

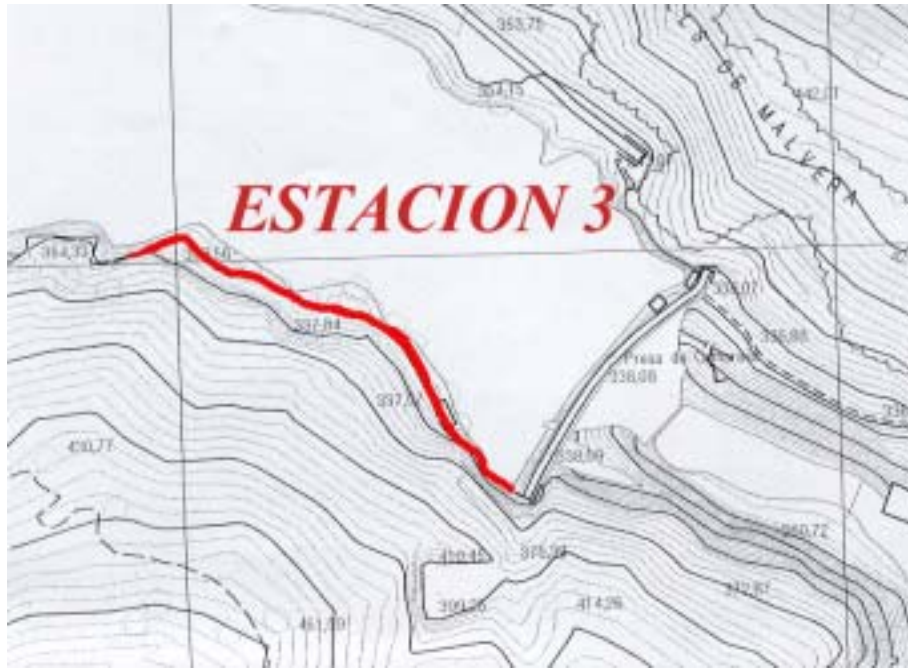
La tercera parada está situada en el tramo que va desde el estribo derecho de la presa y sigue por la margen derecha del embalse en dirección aguas arriba. Esta parada está ubicada en un pequeño camino de unos 150 metros que da una explanada donde se encuentran los restos de los edificios donde dormían los obreros en la época de la construcción de la presa. Podemos observar esta parada en la siguiente figura.

Fig 42: Vemos representada la 3ª estación en el mapa topográfico

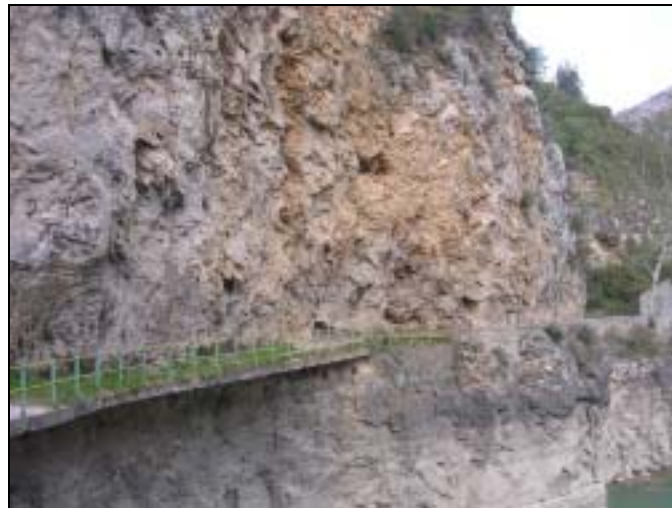
Foto 35: Vista de la tercera estación.

Esta estación no tiene demasiada longitud de talud para poder ser medido, en primer lugar, porque este sendero es corto y una vez superada la explanada donde se encuentran los edificios, se hace imposible seguir avanzando dirección aguas arriba al acabarse el sendero. Además, en esta escasa longitud del tramo, la última mitad está cubierta por vegetación, lo que nos impide visualizar la roca desnuda.

En este tramo lo que más destaca sin lugar a dudas son los impresionantes carsts desarrollados en la roca. Aquí la roca es más masiva, sin apenas grietas ni estratificación aunque está completamente destrozada debido a la presencia del carst y a las marcas de las bainas de los barrenos que usaron para su excavación.

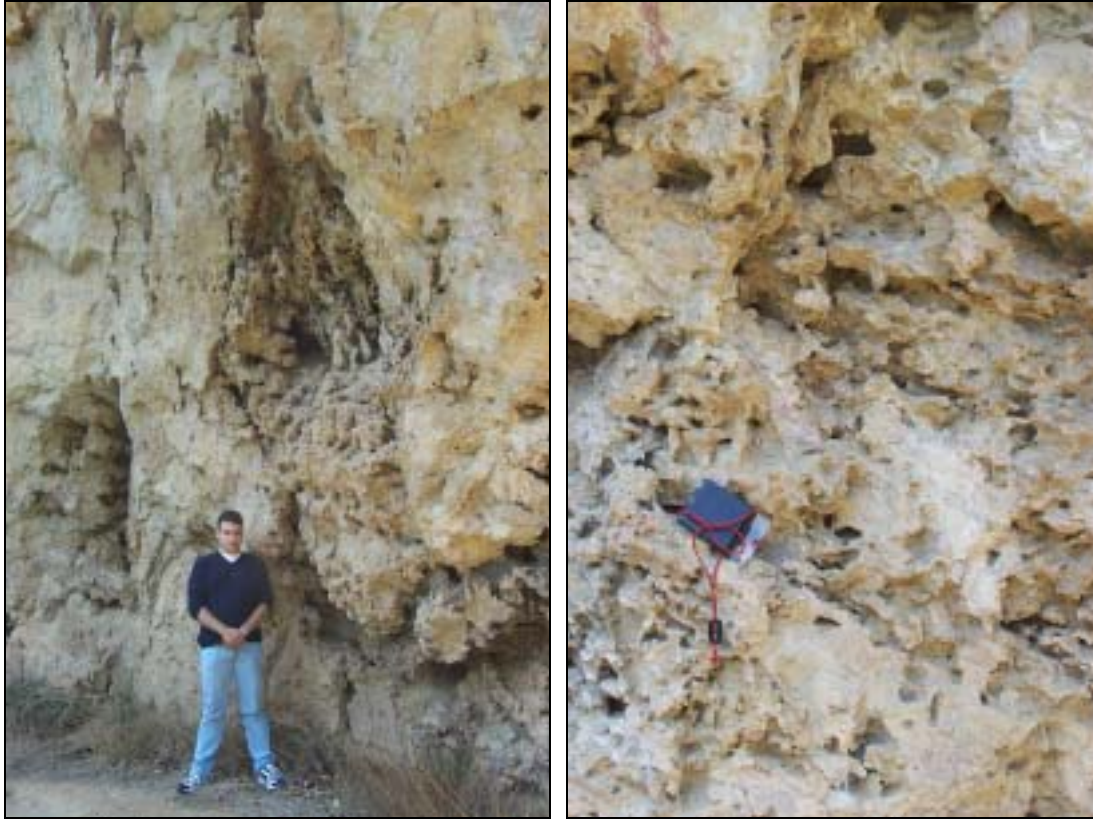
En esta parada la roca está tan machacada que no nos ha sido posible medir nada, aunque la circulación de agua es más que evidente como muestran las siguientes fotografías.

Foto 36 y 37: Estas dos fotografías son un claro ejemplo del tipo de terreno que nos encontramos en esta estación. Como se aprecia en ellas, el terreno está totalmente carstificado, lo que hace imposible el poder medir algún plano.

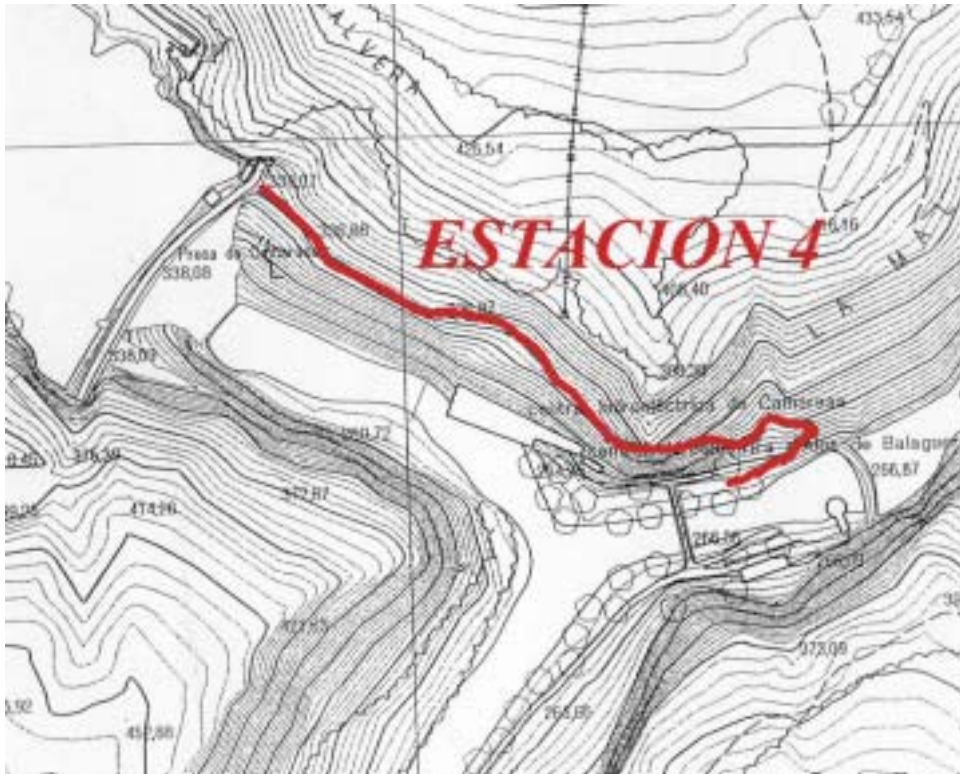
La última estación se halla en el camino que discurre desde la toma de agua del canal de derivación, en el estribo izquierdo de la presa, hasta el puente de acceso a la central, justo en la confluencia de los dos ríos. La longitud total de la parada es de unos 900 metros y sigue un camino excavado en la montaña que desciende serpenteando desde la coronación de la presa hasta el pie de la misma. Esta parada está representada en la siguiente figura.

Fig 43: En esta figura vemos representada la 4ª estación en el mapa topográfico.

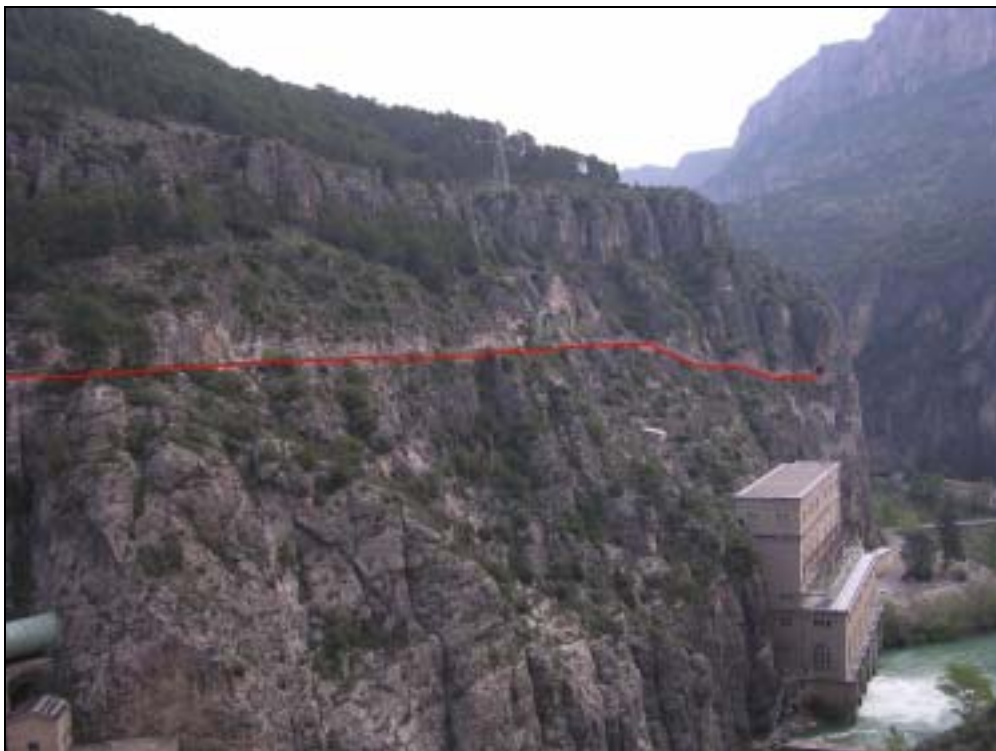
Foto 38: Vista de la cuarta estación. El camino donde hemos tomado los datos está marcado en rojo hasta la entrada de un pequeño túnel, después sigue por detrás de la montaña hasta el pie de la central.

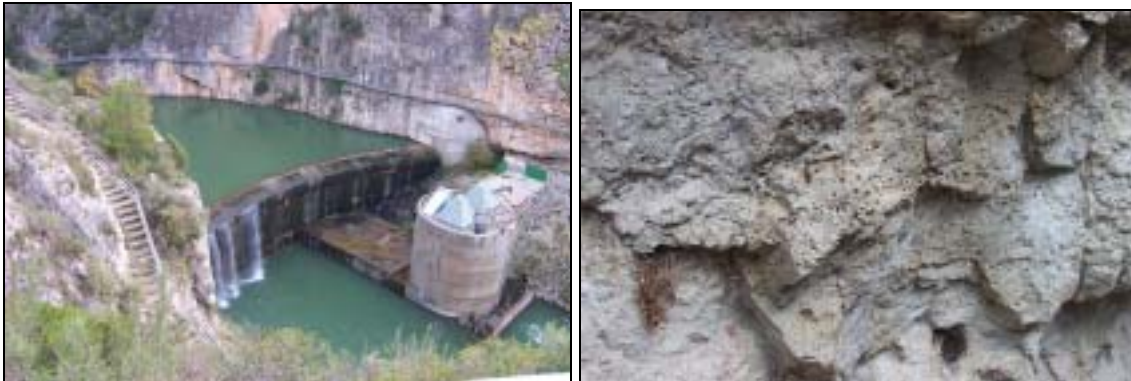
El primer tramo del camino, en cambio, es casi horizontal y nos deja la roca perfectamente visible. Esta roca es muy masiva y en ella se distinguen muy pocas fracturas de importancia. En la parte más superficial de la roca hallamos una capa de mineral precipitado que borra todas las huellas de las pequeñas fallas, cosa que nos hace desechar estas pequeñas fracturas. También encontramos en la cara que da al Segre, una serie de pequeños carsts, que junto al mineral precipitado, nos revelan que realmente existe circulación de agua por esa zona.

Foto 39 y 40: En la fotografía de la izquierda vemos las escaleras por donde discurre el camino de esta estación. Los márgenes del camino son depósitos de derrubios donde no encontramos ninguna fractura de interés. La fotografía de la derecha nos muestra una zona de roca muy masiva y carstificada donde se intuye una la clara circulación del agua.
