4. Pruebas

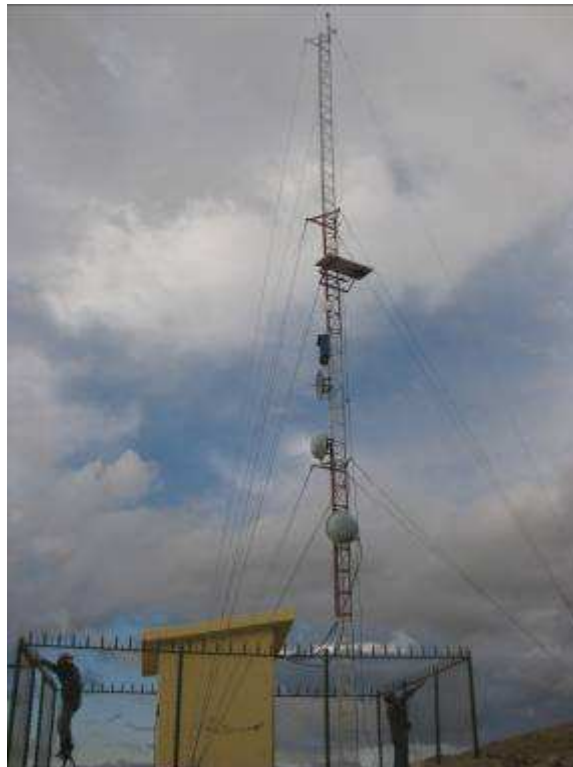
Figura 4.1: Repetidor Josjojahuarina 1

En la figura 4.1 también se muestra que en el repetidor Josjojahuarina 1 se han instalado dos tramos más de torre para poder ubicar todas las antenas con una

distancia mínima entre ellas de 1.5 m, como se observa en la implementación de las dos antenas inferiores de doble polaridad pertenecientes a la red Willay Cusco.

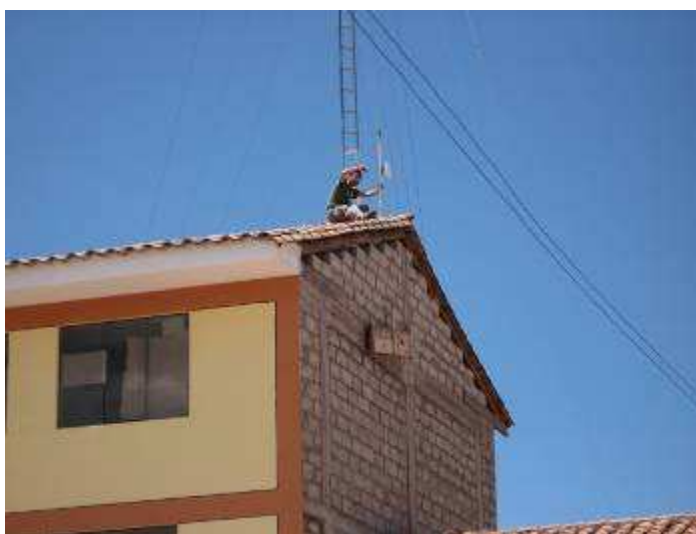
Figura 4.2: Instalación de antena en la municipalidad de Sangarará

La alineación de las antenas ha consistido en ir variando el apuntamiento de la antena en ambos extremos y ver si se obtienen mejores valores de relación señal a ruido o parámetros CCQ que la posición anterior. En cualquier caso, en todos los enlaces se ha tenido que garantizar línea de vista entre las antenas, lo que a la práctica ha implicado tener que instalar las antenas en techos o mástiles en la mayoría de clientes finales de la red Willay Cusco.

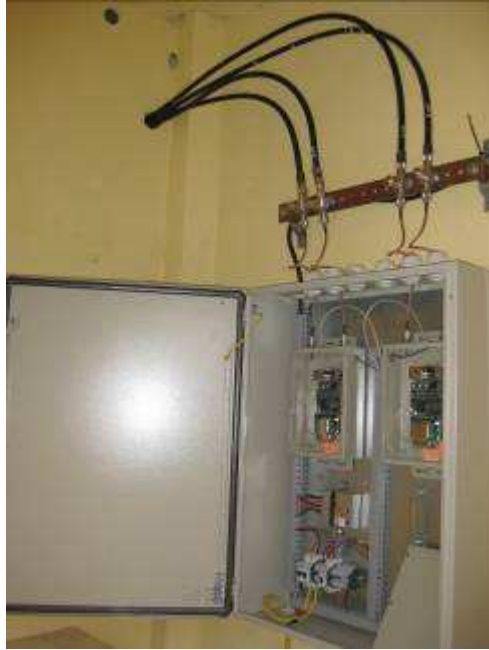
La instalación de los equipos se ha realizado en todos los puntos de la red dentro de una caja metálica para protegerlos herméticamente. En la figura 4.3 se muestran 2 RouterBOARD 333, 4 tarjetas inalámbricas R52H, 4 pigtails, 1 controlador fotovoltaico, y 1 interruptor termo magnético dentro de una caja metálica en el repetidor Josjojahuarina 1. Los pigtails terminan en la barra master, y mediante conectores N-Hembra se pueden conectar los cables coaxiales hacia cada una de las antenas.

Figura 4.3: Equipos instalados en el repetidor Josjojahuarina 1

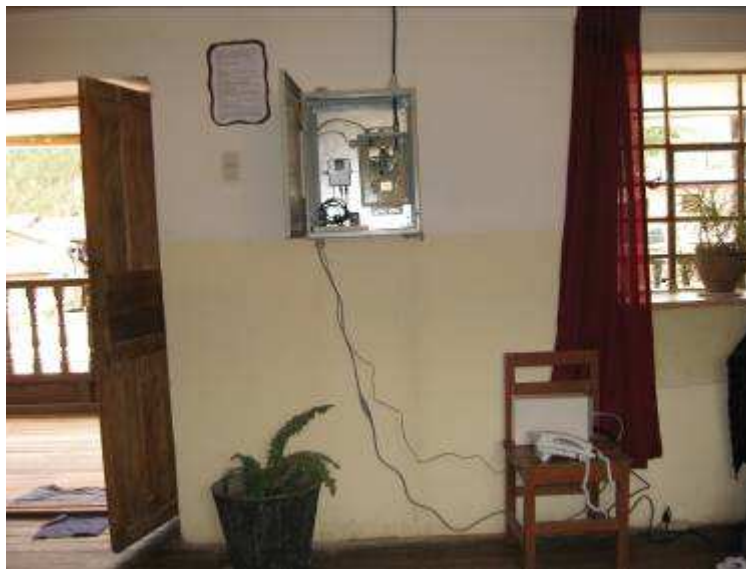
En los clientes finales de la red Willay Cusco, dentro de la caja metálica se encuentran 1 RouterBOARD 433 ó 333, 1 tarjeta inalámbrica R52H, y un ATA como muestra la figura 4.4. Además se instalan un UPS y teléfono analógico en el exterior de la caja metálica.

Figura 4.4: Equipos instalados en el Instituto Pedagógico de Pomacanchi
