DETALLS DE RECUPERACIÓ DEL NUCLEU HISTÒRIC D'

ESTAT ACTUAL

DESCRIPCIÓ ESGLESIA : SECCIONS

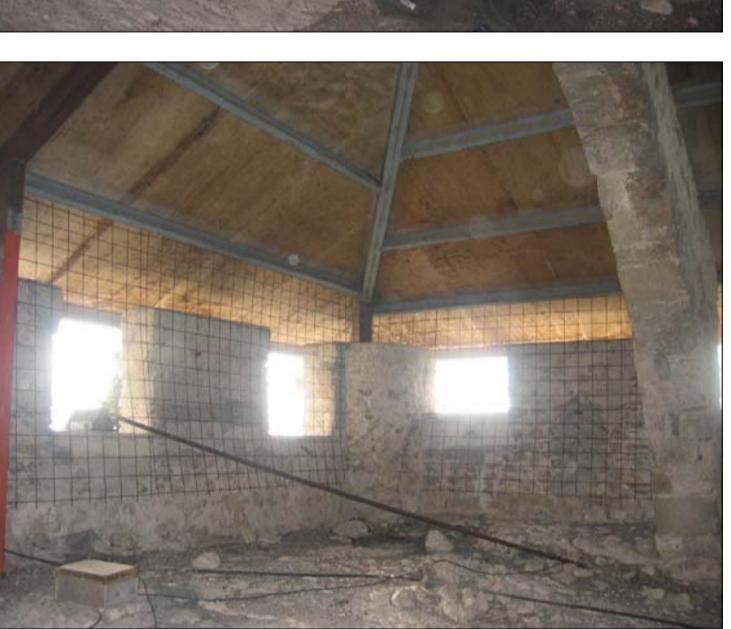
D.01

Detall tipus de com suposem la coberta actual. Al ser una coberta deshabitada i visualment pel gruix del canell creiem que no han previst aïllament tèrmic.

C01. Teula ceràmica curvada  
C02. Rastrells de fusta per collocació de teula  
C03. Lòmina impermeable  
C04. Taulell d'aglomerat de fusta  
C05. Perfil metàl·lic 2 UPN recolzades sobre arcada de pedra
