## EL FORN DE RAIG

*<sup>1</sup>Ramírez-Casas J. \*, <sup>1</sup>Navarro A., A. <sup>1</sup>Rosell J.R.,  
<sup>1</sup>Universitat Politècnica de Catalunya (UPC),  
Departament Construccions Arquitectòniques II, Barcelona, Spain.*

### ABSTRACT

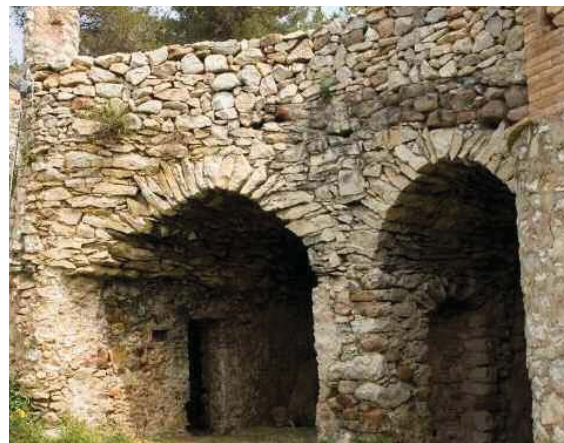
Foto 1. Hornos de cal de “CACIS” (2010). Hornos tradicionales que funcionaban de forma alterna y por tanto con un producción de la cal continua.

En Catalunya, a finales del S. XIX y durante la primera mitad del S. XX coexistieron dos tipos de hornos de cal, los tradicionales llamados también de olla o “fornot” (foto 1) y los industriales, conocidos también como verticales o “de raig”.

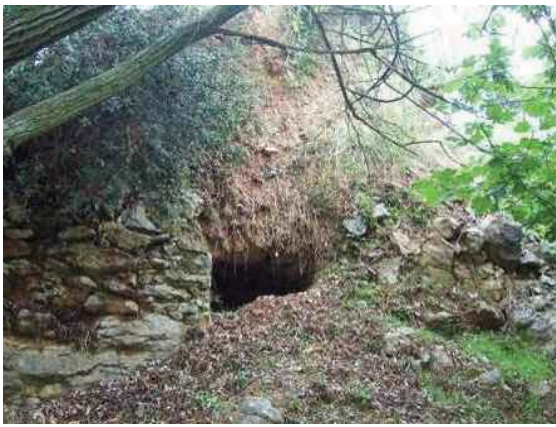
Foto 4.- Vista general del horno tal y como se encontró (abril 2010)

Originalmente el horno tenía una forma tronco piramidal, semienterrado por dos de sus laterales. De los paramentos, de fábrica de mampostería, se conserva íntegro el orientado a Este. En el paramento principal se encuentra la boca de acceso al horno de 1,85 m de alto y que da paso a una precámara desde donde se accede a la chimenea interior (plano 1), ésta tiene una altura de 5,20 mts, un diámetro máximo de 1,42 m y mínimo de 0,82 m (fotos 4 y 5).

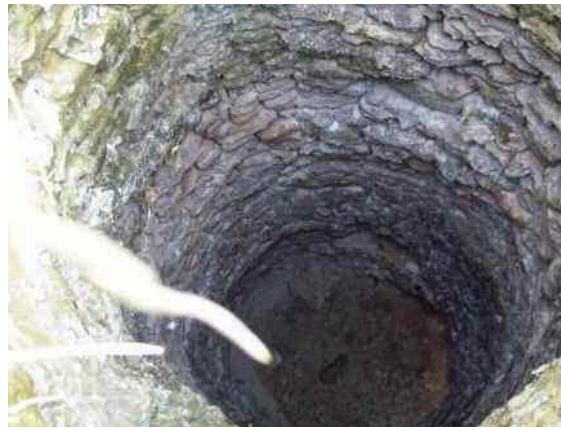
Foto 5.- Interior del horno, vista desde la parte superior.

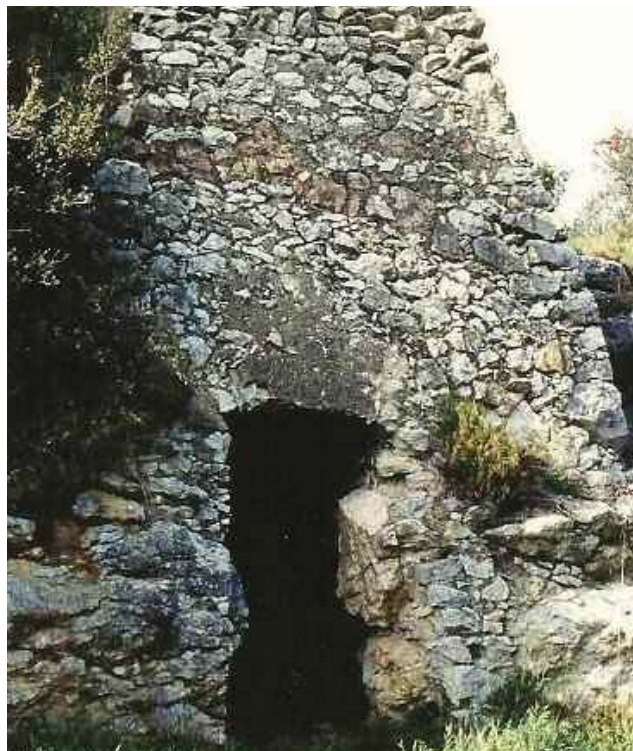
Foto 6. Foto archivo propietario (2006).

El horno se mantuvo en perfecto buen estado hasta el año 2006, que a causa de una lluvias torrenciales sufrió el derrumbe del paramento principal y de uno de los laterales (sur y oeste respectivamente). El resto de los elementos y sobretodo la chimenea conservan su estado original. (Foto 6).

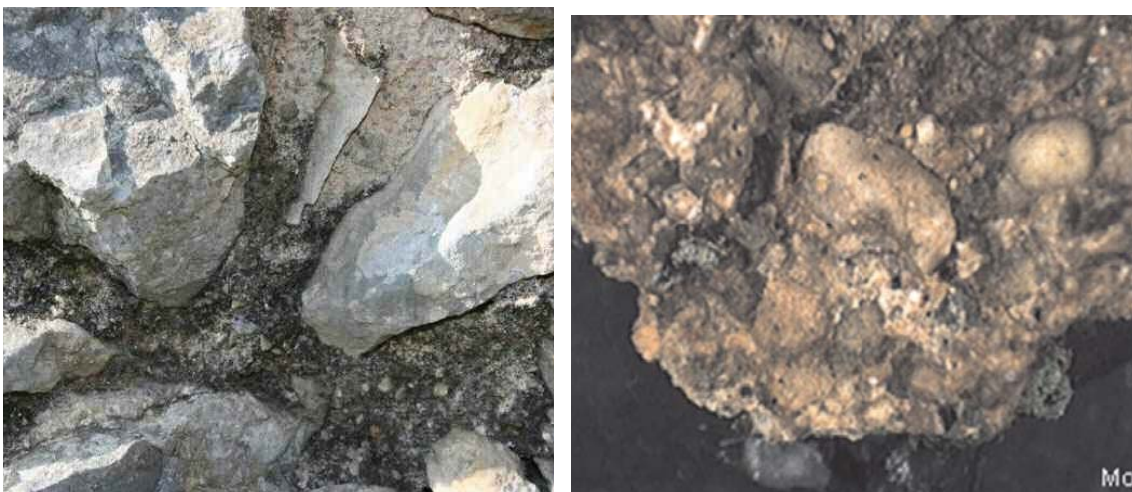
Fotos 10 y 11. Mortero de cal in situ en el paramento y mortero visto con lupa estereoscópica, respectivamente.

En cuanto a la caracterización del mortero de las juntas de la mampostería (foto 10), las dos muestras de mortero son de cal, con árido anguloso de composición calcárea (roca calcárea, polvo de mármol) y algunos granos de origen silícico, cuarzo, feldespatos y micas. (Foto 11).

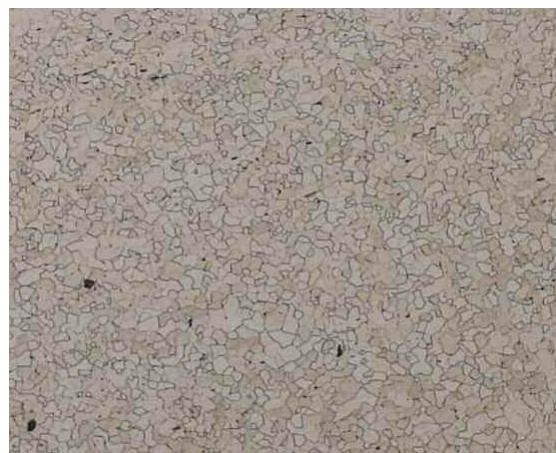
Foto 17. Estructura de grano fino casi exclusivamente ferrítica. (Barra rectangular)

La barra rectangular, y a la vista de la casi inexistencia de carbono, induce a pensar que se trata de un hierro pudelado que en Catalunya se fabricó por el método de la Farga catalana, vigente hasta 1878.
