Escola de Camins

El uso de dron para la cartografía y el análisis geomorfológico de procesos torrenciales. Experiencias de la cuenca el Rebaixader (Pirineo Central).

Ingeniería geológica

TRABAJO FINAL DE GRADO

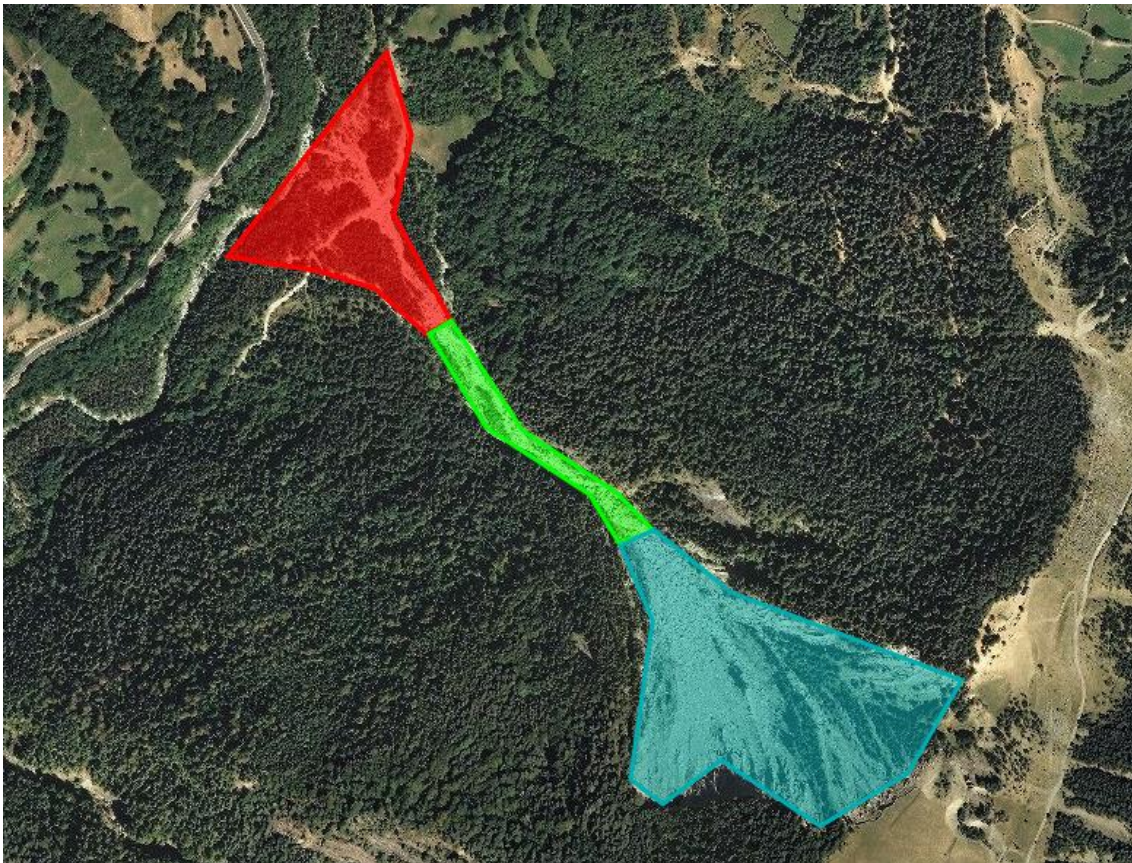
Figura 3: Barranco de Rebaixader. Reflejamos las diferentes zonas de este: Zona azul: Área fuente; Zona verde: Canal; Zona roja: Cono de deyección. Fuente: ICGC.

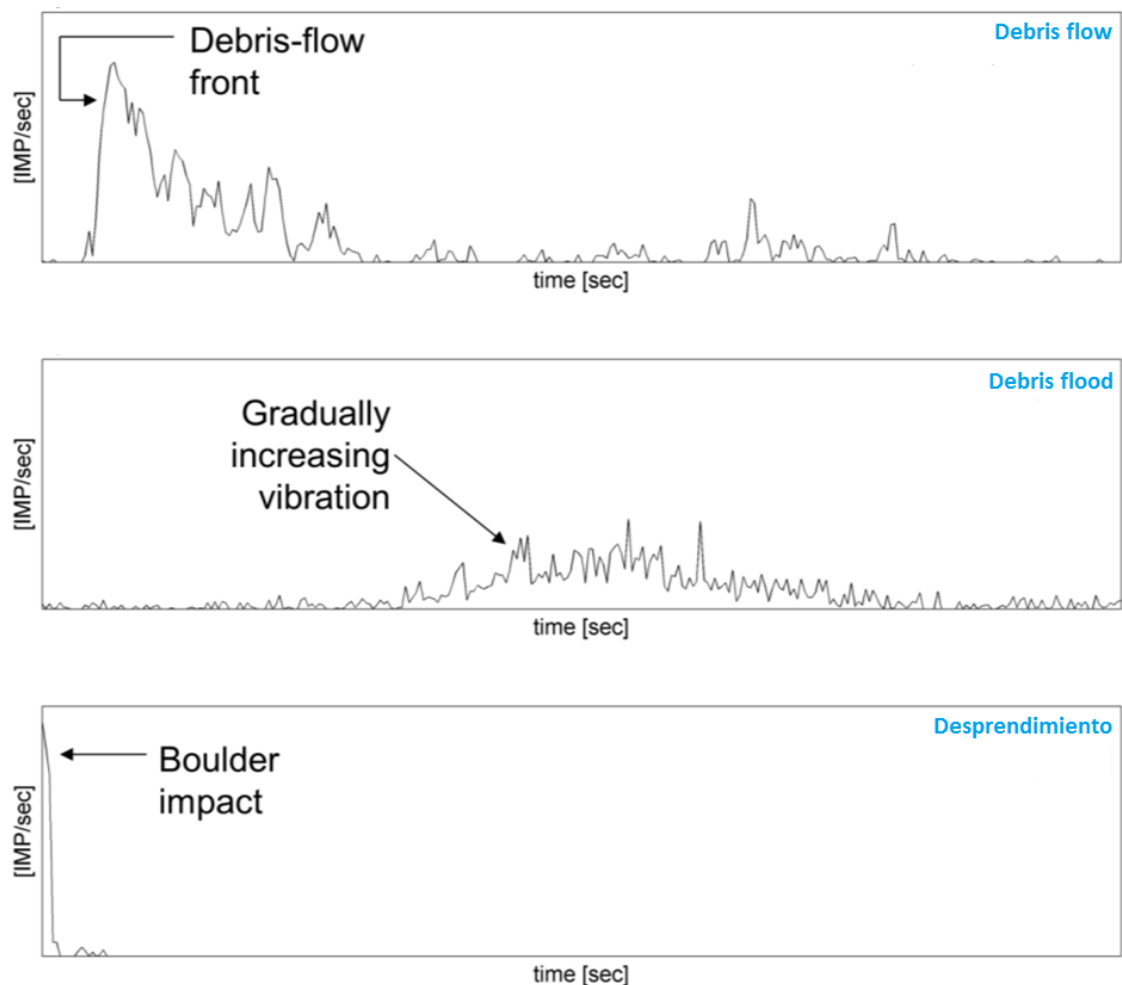
En la siguiente figura queda reflejado un espectro obtenido de cada uno de los sucesos:

Figura 9: Espectro de vibración de un debris flow, debris flood y desprendimiento.

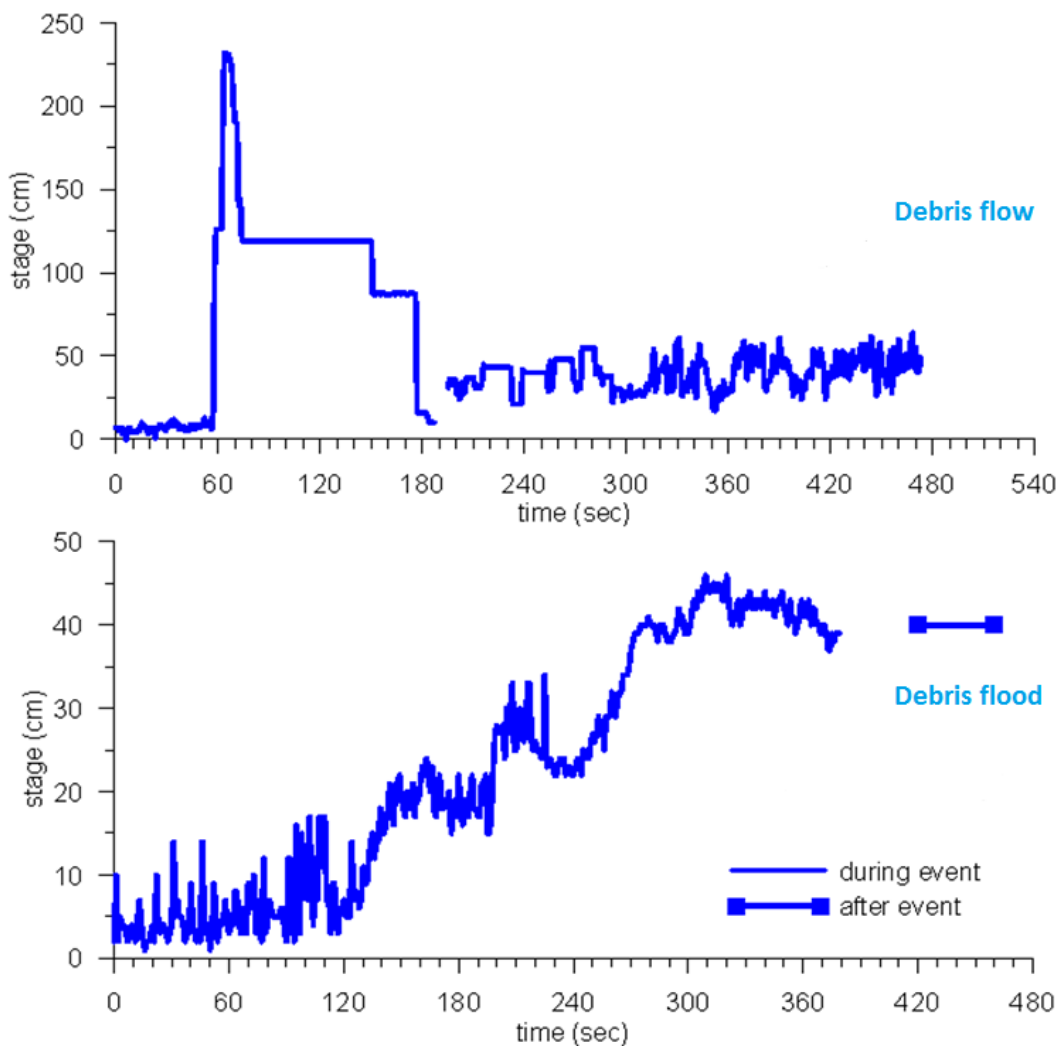
- Debris flow – El máximo calado se haya al inicio debido al frente que forma la corriente de material erosionado.
- Debris flood – Al no tener un frente marcado el calado va aumentando de manera gradual.
- Desprendimiento – Solo queda reflejado si el bloque pasa por debajo del ultrasonido y solamente entonces el sensor detectará un aumento de calado instantáneo.

Figura 10: Espectro de los calados obtenidos por ultrasonido en el caso de debris flow y debris flood.

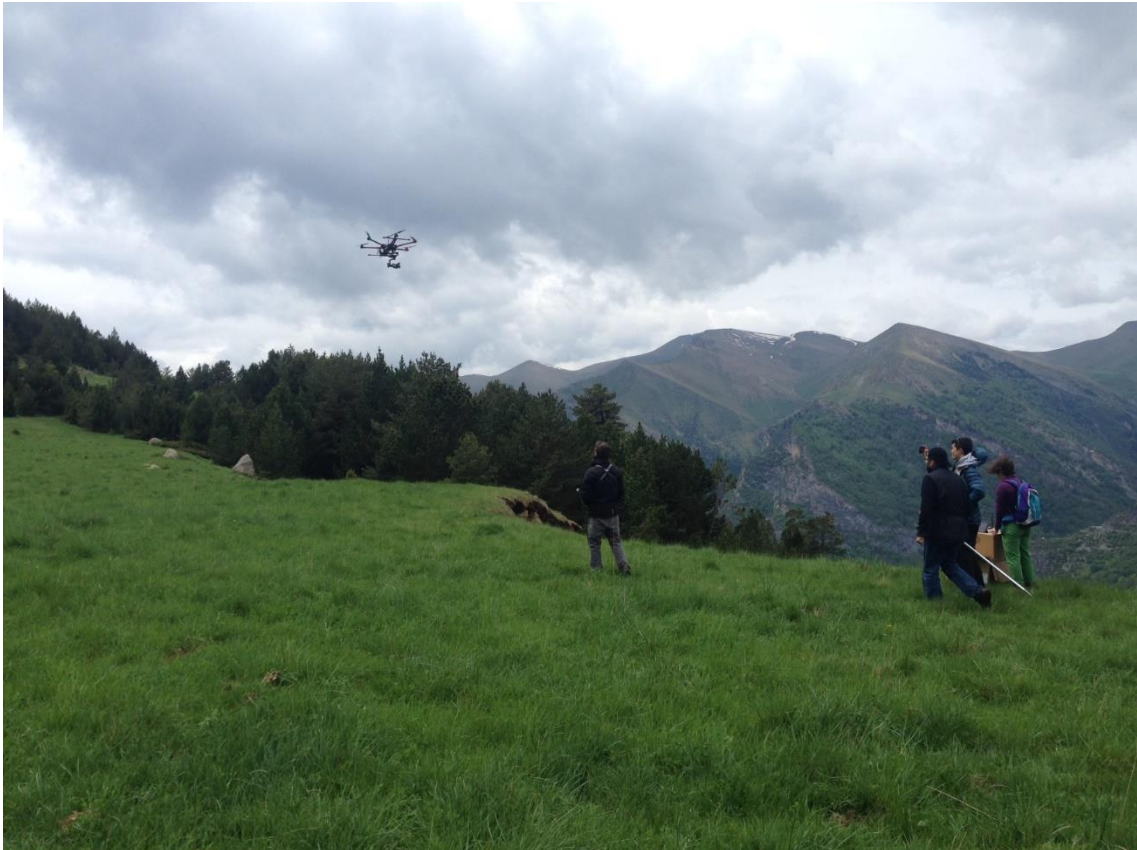
Figura 12: Dron en pleno vuelo realizando fotografías para la posterior creación de la ortofoto en 2016.

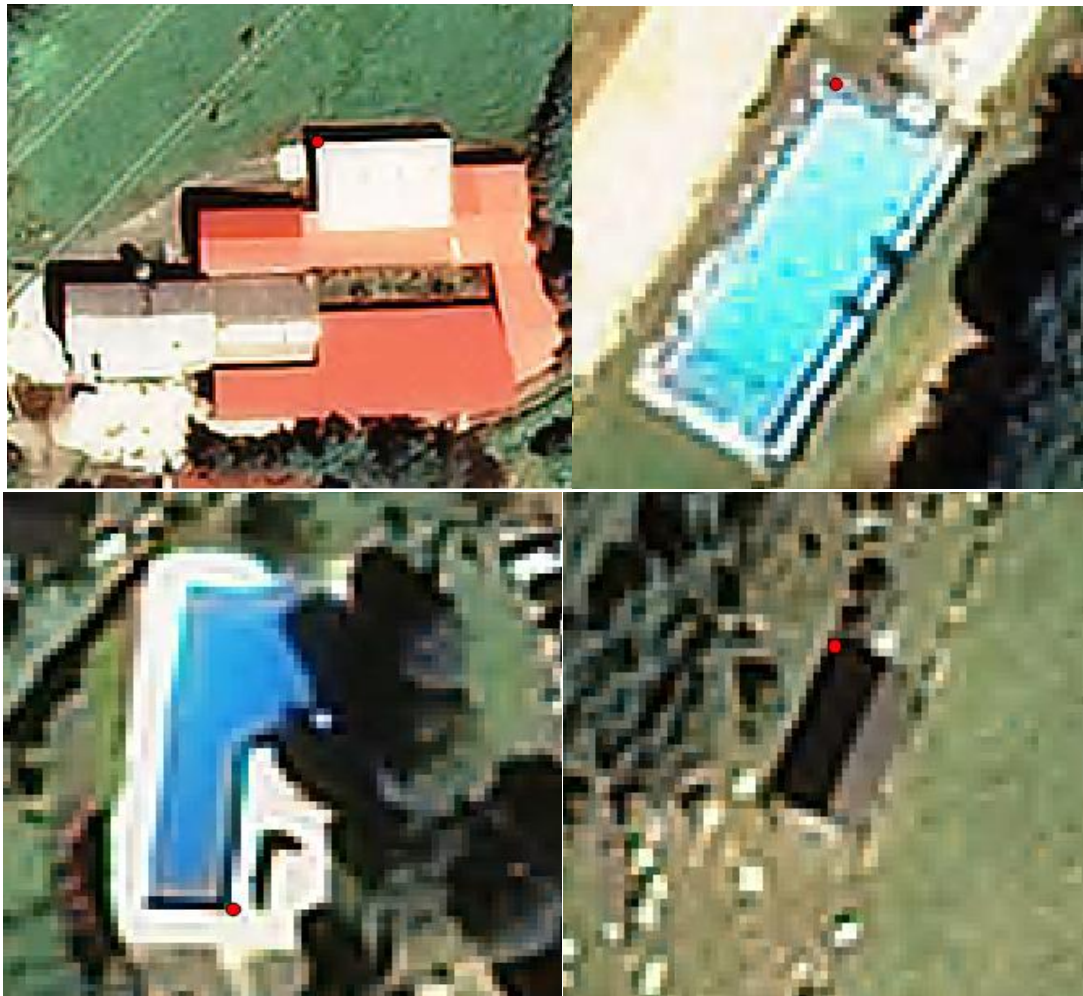
Figura 14: Puntos de control.

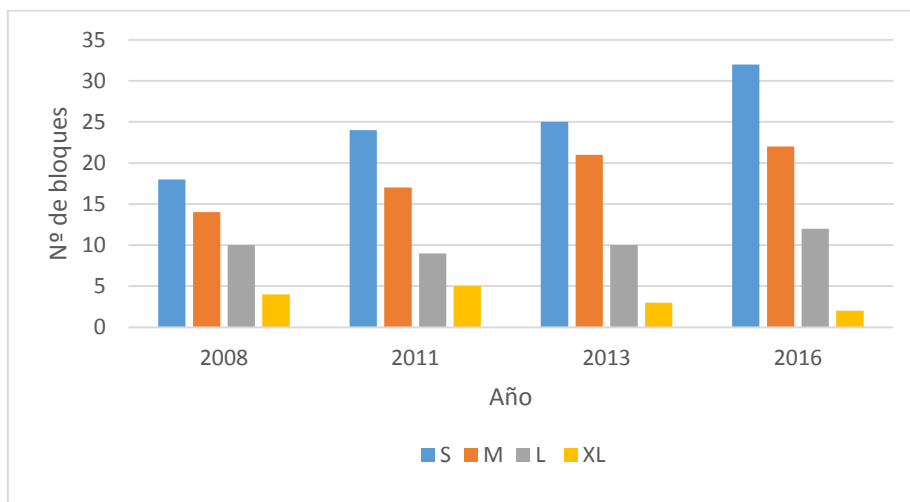
Figura 17: Número total de rocas en el canal según clasificación propia.

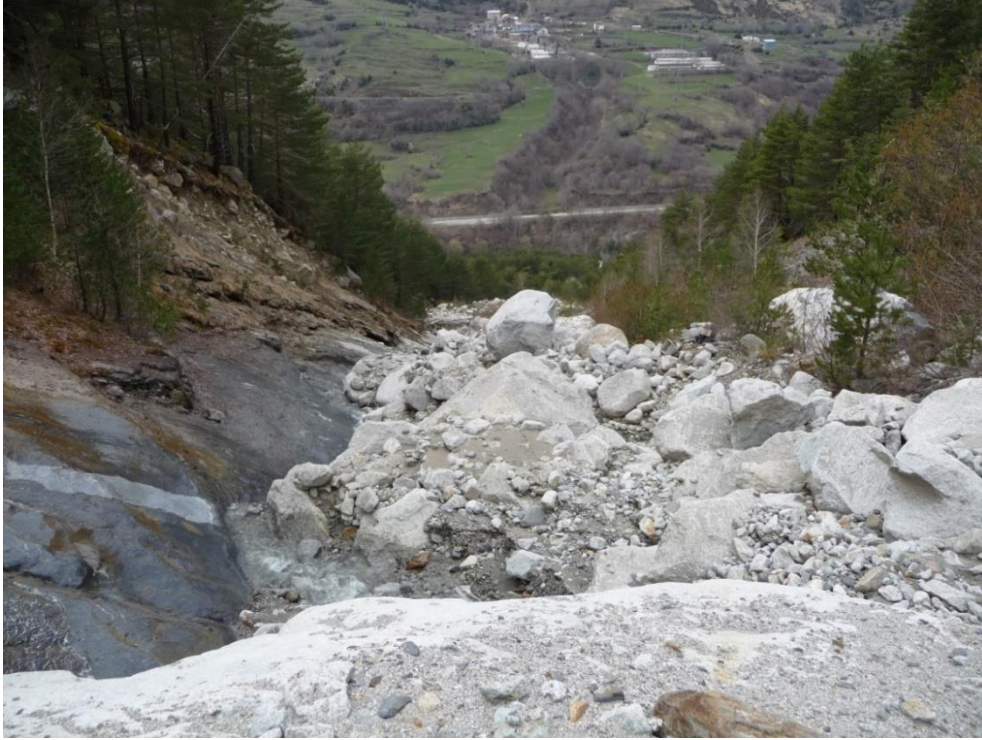
Figura 33: Fotografía realizada en el canal mirando al cono de deyección en abril de 2010.

Como comprobaremos más adelante este bloque aparece en los mapas trabajados tanto como de 2011 como de 2013. No obstante, a través de más fotografías vemos como entre los meses de mayo y octubre del año 2013 volvemos a tener otro episodio en el cual el bloque estudiado ha vuelto a moverse. En las siguientes imágenes queda reflejado como el bloque desaparece de la vista del canal.

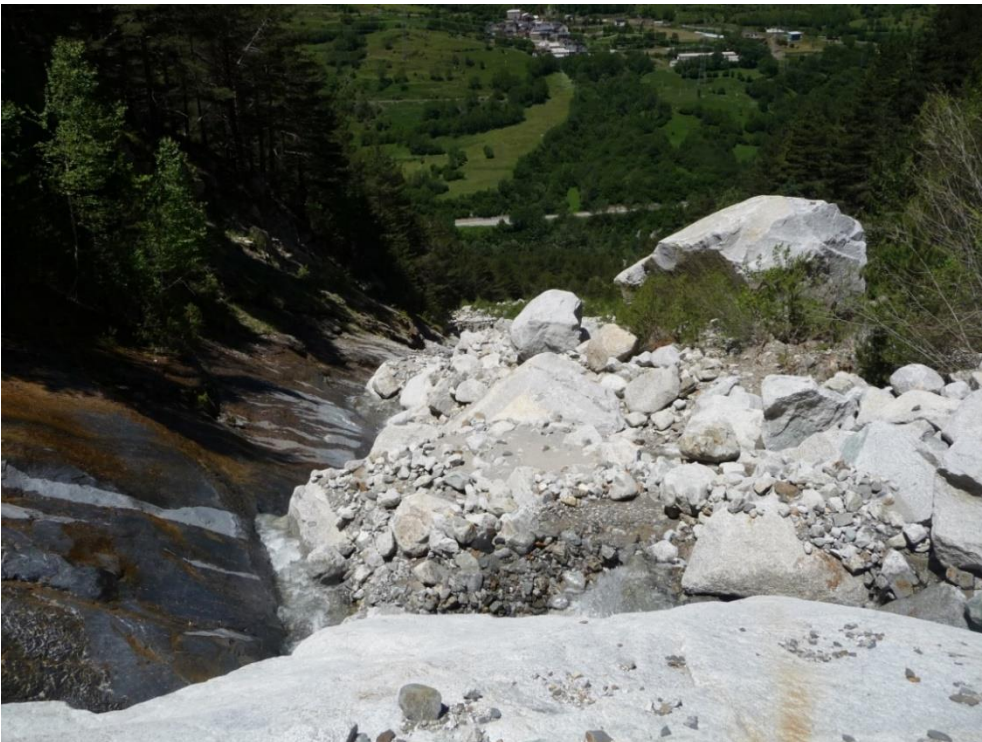
Figura 34: Fotografía realizada en el canal mirando al cono de deyección en junio de 2010.

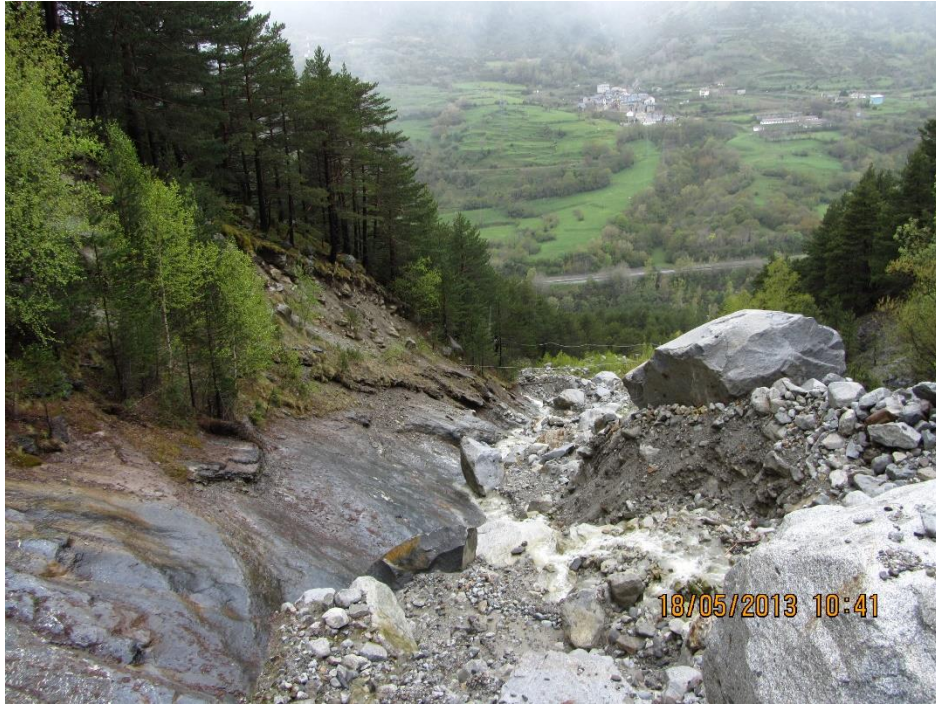
Figura 35: Fotografía realizada en el canal mirando al cono de deyección en mayo de 2013.

Los datos reflejados en las tablas 5 y 6 hacen creer que el bloque fue movilizado durante el episodio de debris flow que sufrió el barranco el 17 de Julio de 2013. Este debris flow recordemos que movió un total de 10400 m³ de tierras. Disponemos de un video de aquel suceso donde se ve reflejado el proceso de erosión y transporte de un bloque con las características parecidas al estudiado. Además, este bloque encaja con la ubicación de la cámara y los geófonos respecto las ortofotos de los años estudiados.

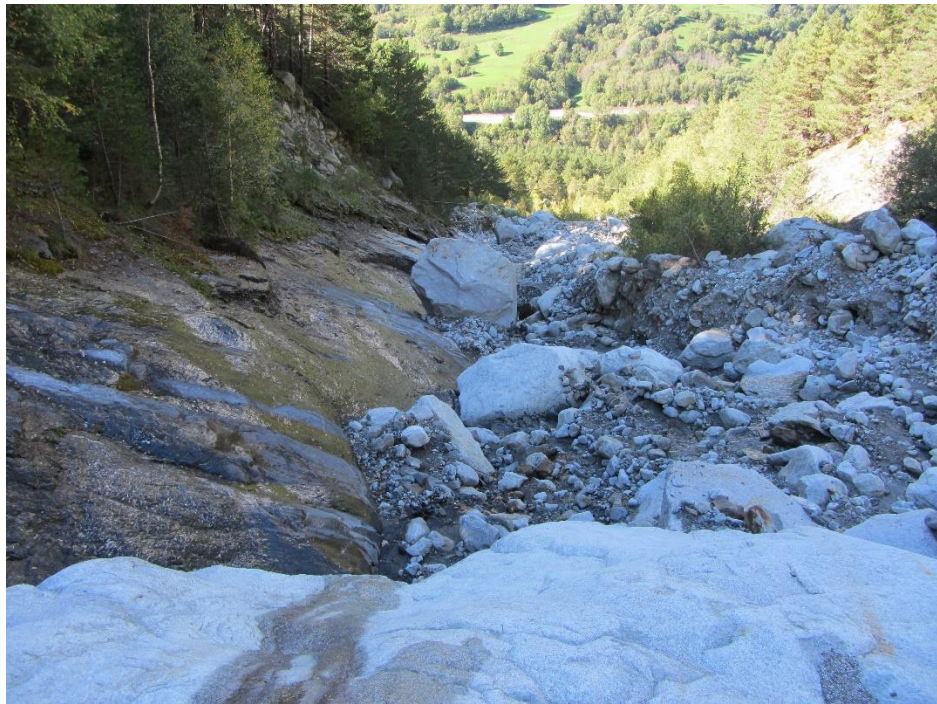
Figura 36: Fotografía realizada en el canal mirando al cono de deyección en octubre de 2013.

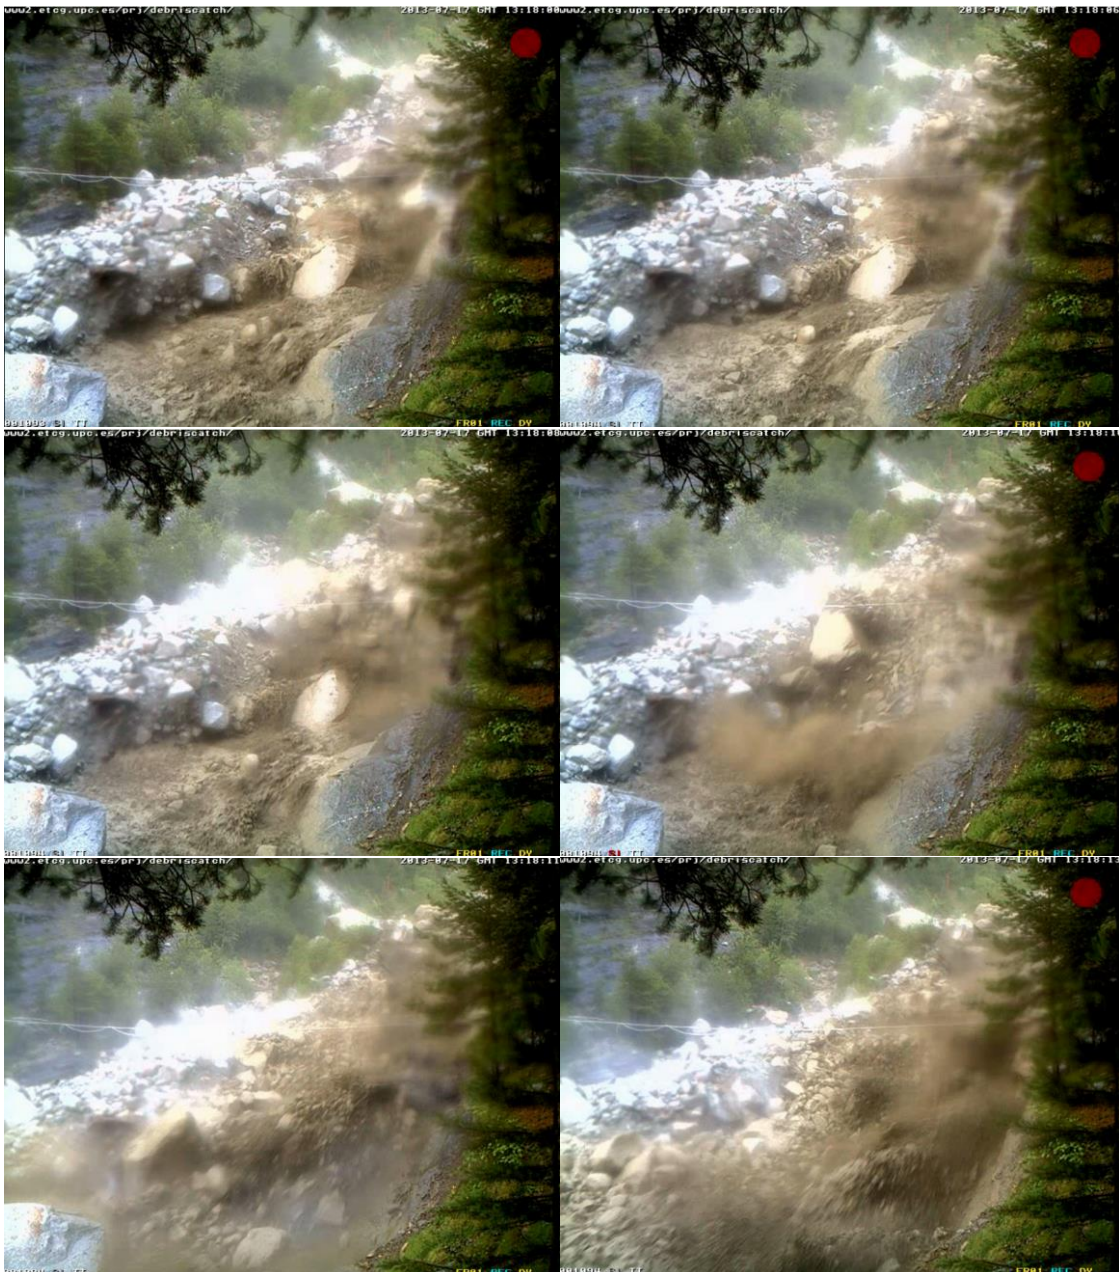
Figura 37: Secuencia donde se observa el episodio de debris flow ocurrido el 17 de Julio de 2013. Podemos observar como el fluido acaba arrastrando rocas de tamaño significativo.

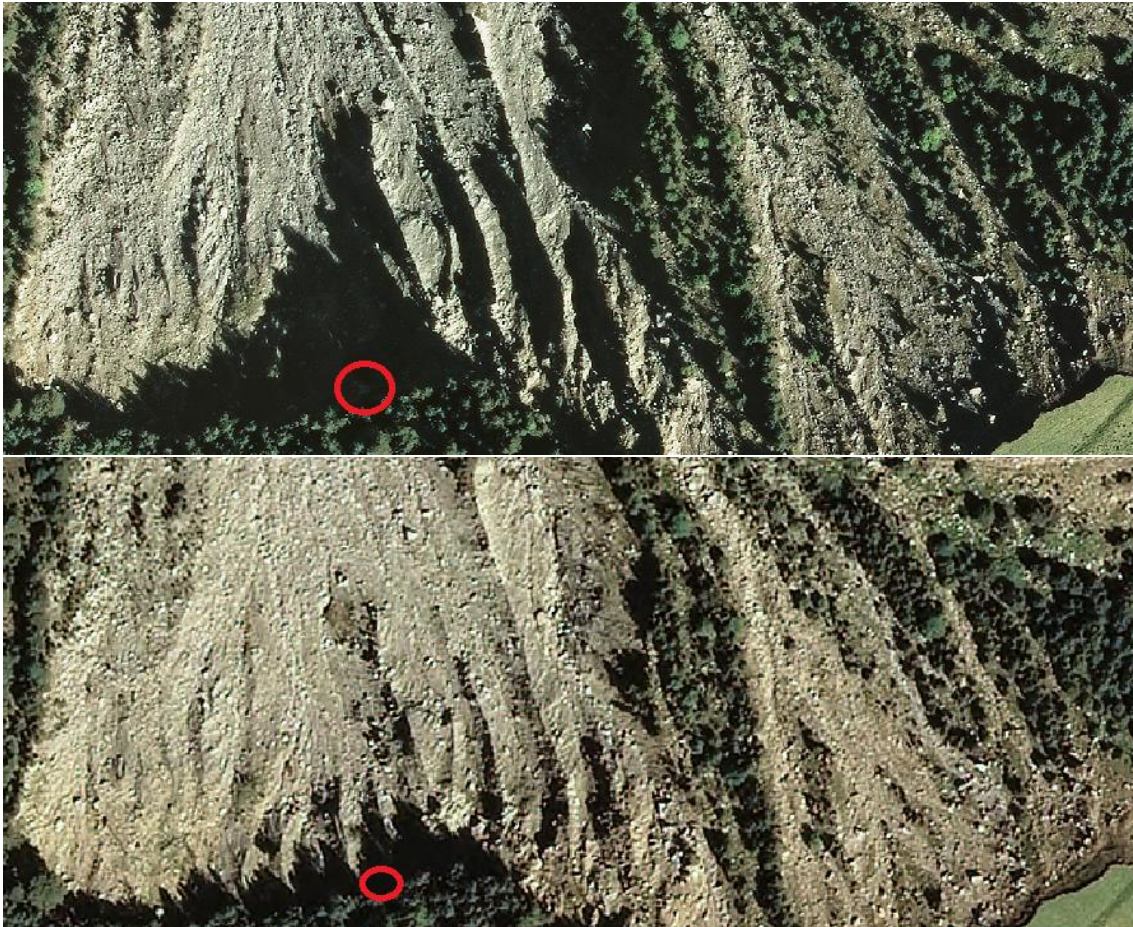
Figura 39: Fotografía donde podemos apreciar el bloque estudiado en el escarpe en el año 2011 (fotografía superior) y como este ya no se encuentra en el mismo lugar en el año 2013 (fotografía inferior).

Aunque en la figura 39 no se pueda apreciar bien el bloque debido a la calidad del pixel de ambas fotografías unido al sombreado del escarpe en el momento de la ortofoto, se intuye un bloque de tamaño considerable (considerado bloque tipo L en esta tesina). Este desprendimiento queda mejor reflejado en las siguientes imágenes.

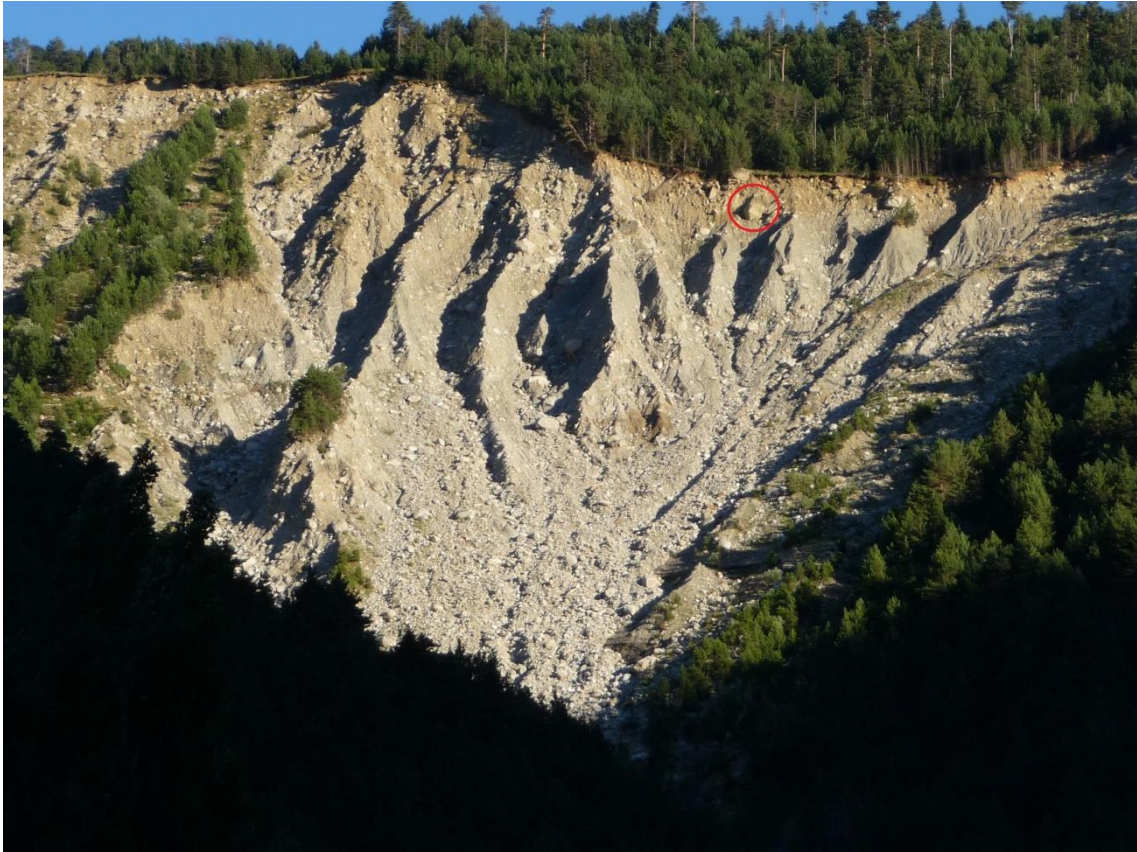
Figura 40: Bloque estudiado ubicado en la zona de escarpe. 2010.

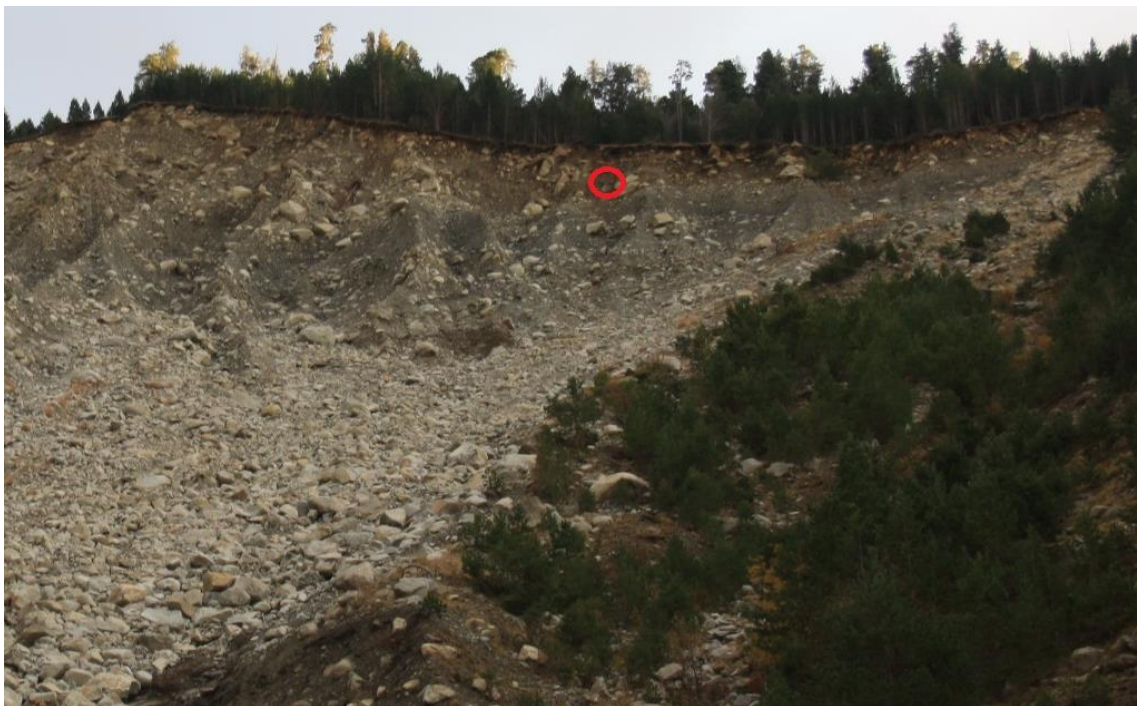
Figura 41: Supuesta ubicación del bloque estudiado en la zona de escarpe. 2011.

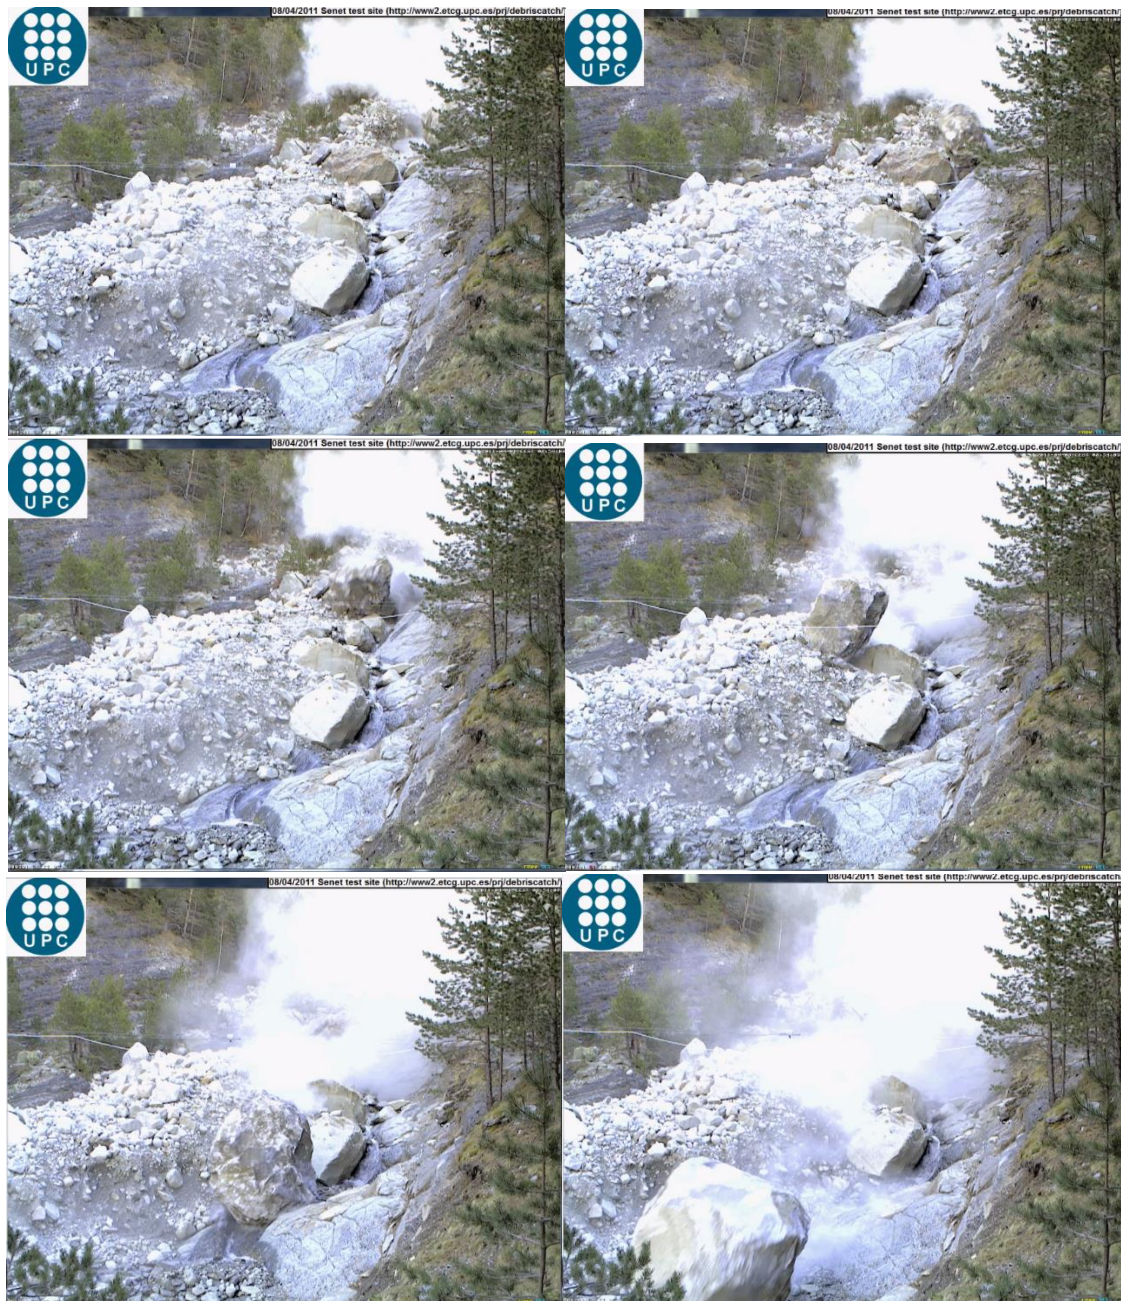
Y es que la madrugada del 8 de abril de 2011 este bloque sin aviso previo (ya que no llovía y las temperaturas eran normales) se desprendió del escarpe del barranco para terminar más abajo del canal que el sistema de monitorización. En la siguiente ilustración queda reflejado el descenso del bloque a lo largo del canal. Una posible causa del descenso de este bloque era el pendiente de la zona de escarpe donde estaba ubicado ya que este pendiente llega a tener hasta 42º de inclinación.

Figura 42: Secuencia donde se observa el descenso del bloque estudiado a través de un desprendimiento en el año 2011.
