RESTAURACIÓ I CONSERVACIÓ DEL MUR DE L'ESGLÉSIA VELLA

MEMÒRIA I PAISATGE
 MILLORA, REACTIVACIÓ I REVALORITZACIÓ DE
 L'ESGLÉSIA VELLA I EL SEU ENTORN

TERESA FARRÀS I CARLA GARCIA
 ETSAV- MArq tardor 2016

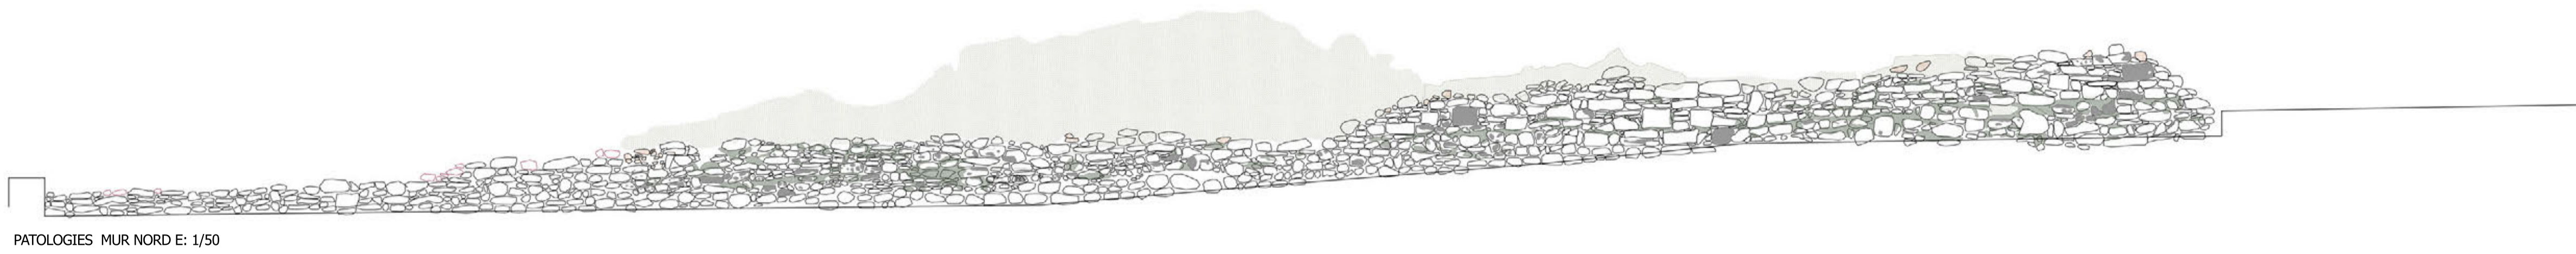
PATOLOGIES MUR NORD E: 1/50

La cara nord del mur està especialment afectada ja que es tracta d'una cara poc asolejada i això provoca que l'humitat tingui un efecte més agreujat.

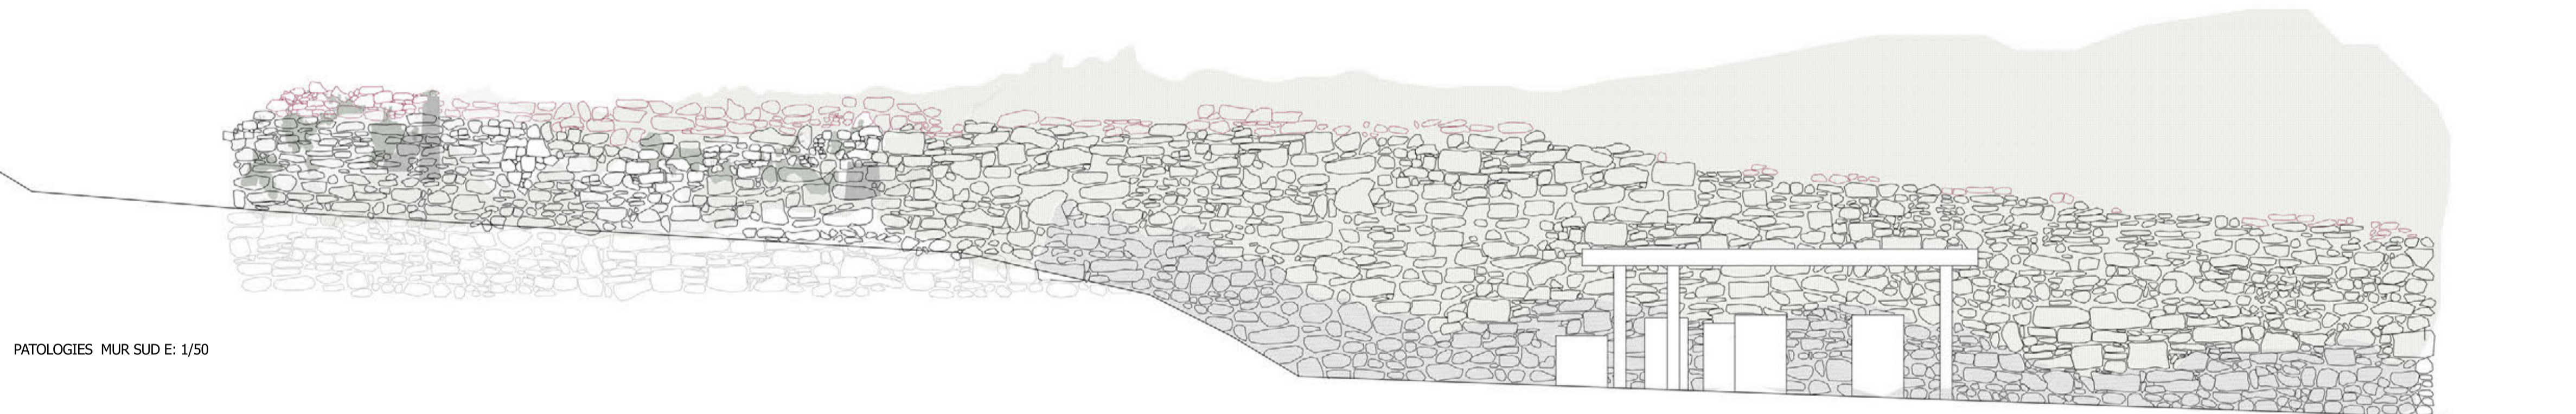
PATOLOGIES MUR SUD E: 1/50

El principal problema de la cara sud del mur són les afectacions degudes a les humitats provinents de la zona enterrada del mur, que provoquen l'aparició de fongs de manera generalitzada a la part inferior d'aquest.

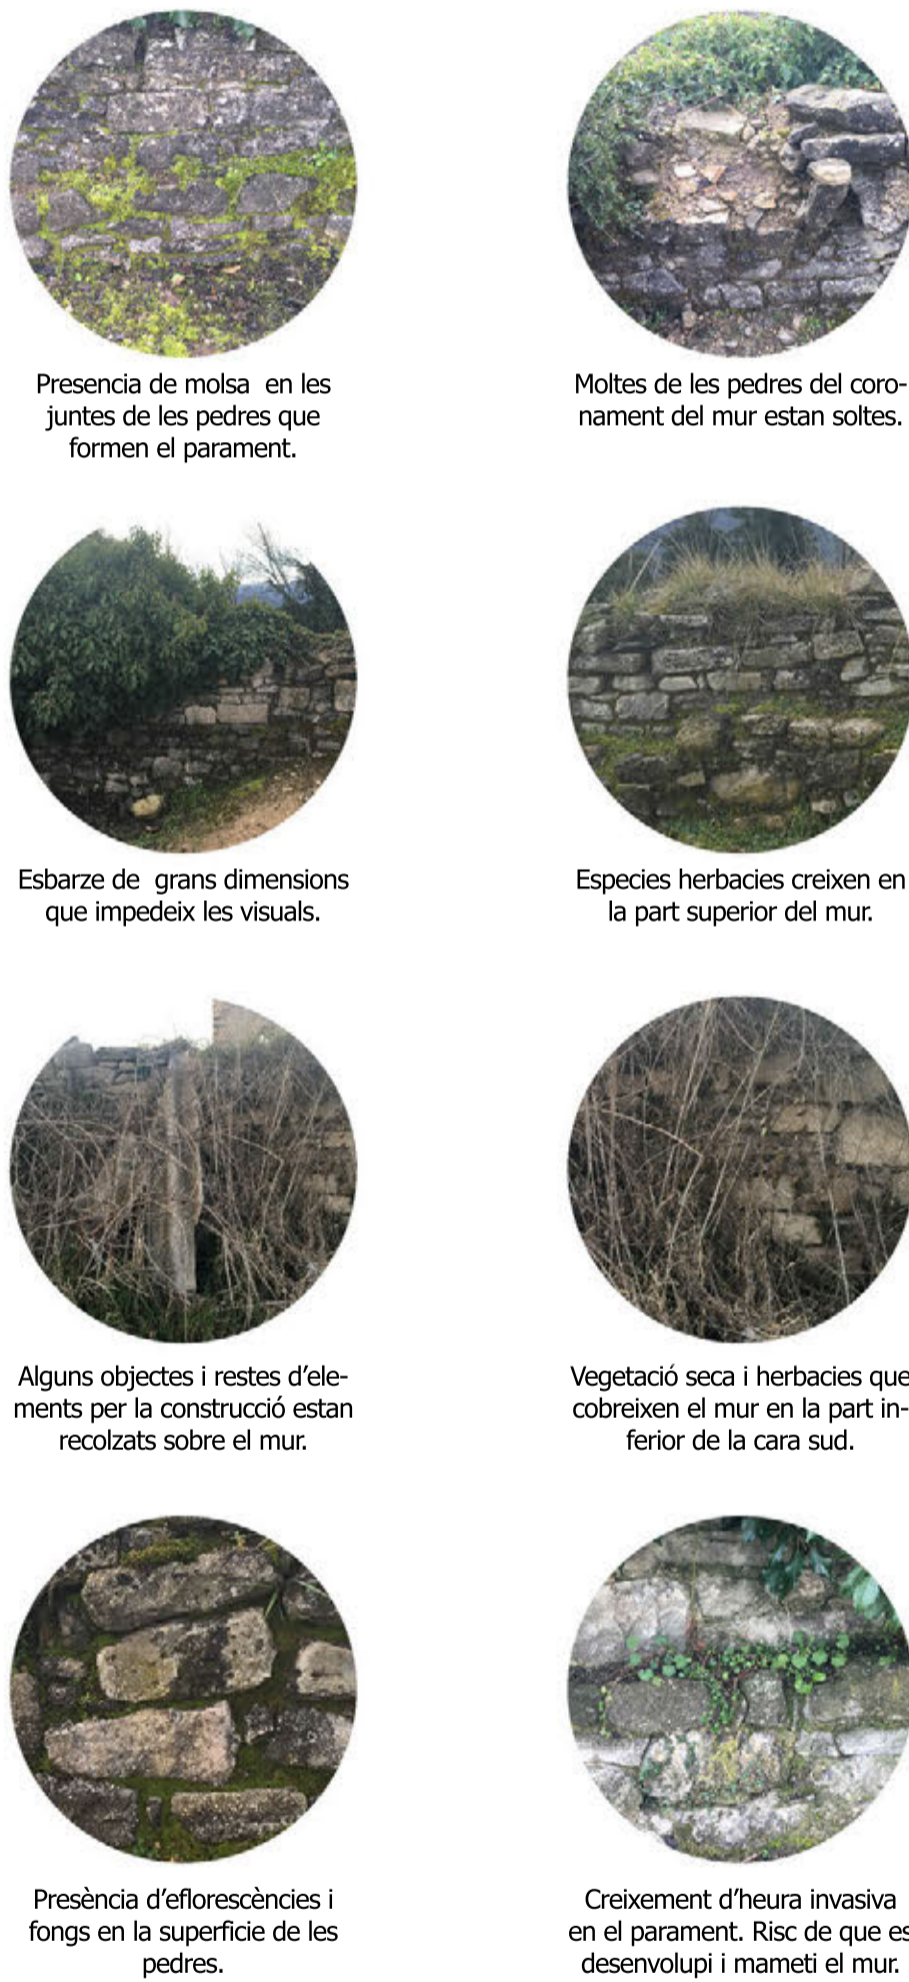
Presència de molsa en les juntes de les pedres que formen el parament.

Moltes de les pedres del coronament del mur estan soltes.

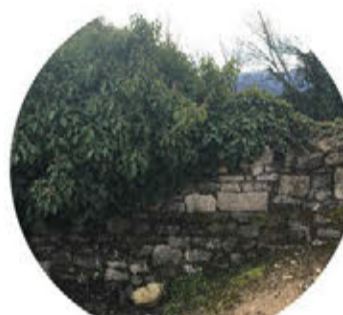
Esbarze de grans dimensions que impedeix les visuals.

L'actuació principal consistirà en l'eliminar de la vegetació que ha arrelat en aquest mur i que provoca la obstaculització de les visuals en gran part de la longitud d'aquest. A primera vista, a més a més, s'observa l'aparició de vegetació i fons en les juntes entre les pedres del parament a la vegada que algunes de les pedres també mostren floritures i eflorescències.

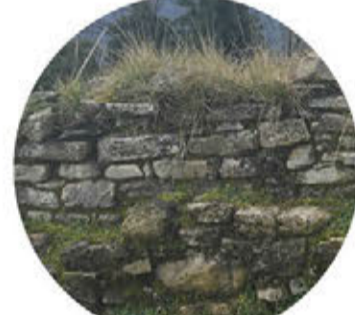
Espècies herbàcies creixen en la part superior del mur.

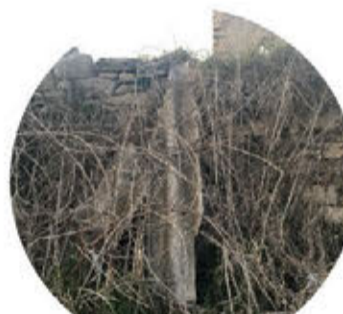
Alguns objectes i restes d'elements per la construcció estan recolzats sobre el mur.

Es proposa fer una intervenció de neteja per a eliminar els elements externs a la pròpia naturalesa del conjunt, es proposa la consolidació del i com la fixació d'elements no solts.

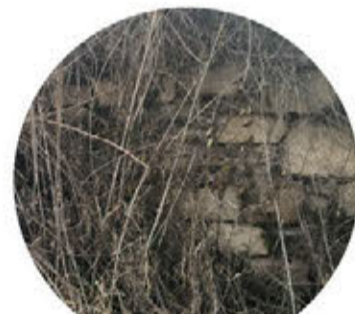
Vegetació seca i herbàcies que cobreixen el mur en la part inferior de la cara sud.

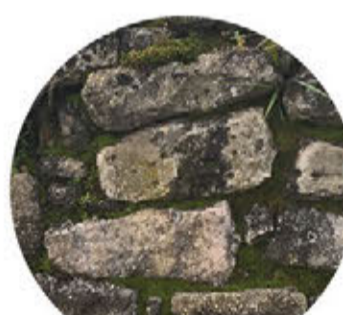
Presència d'eflorescències i fongs en la superfície de les pedres.

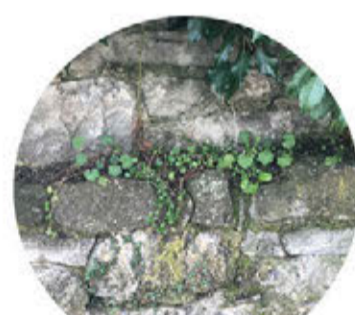
Creixement d'herba invasiva en el parament. Risc de que es desenvolupi i mamenti el mur.
